宣城经济技术开发区宣城公共卫生医疗物 资产业园三期工程施工工地“3.7”一般物体 打击事故调查报告

“3·7”事故调查组

2024年4月8日

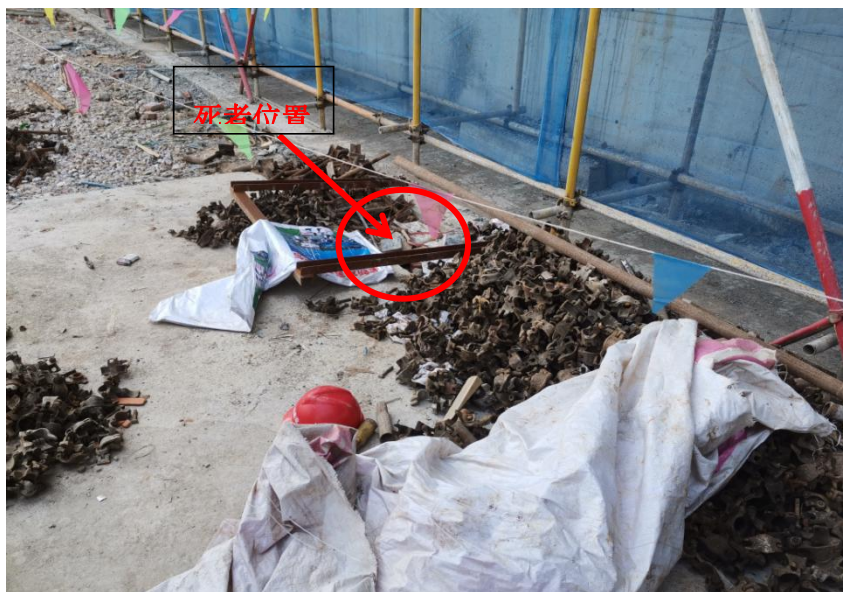
图二事故现场及死者地点图

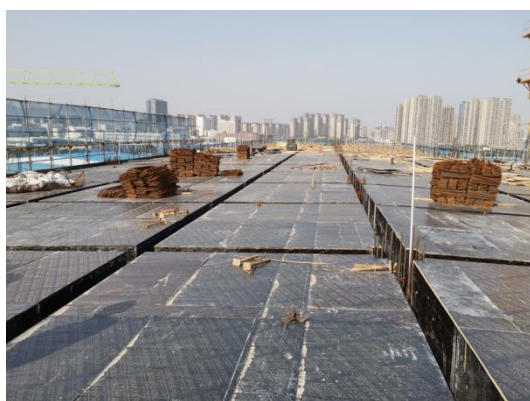
事故现场 1#楼顶处于木工模板调平施工现场。屋顶为坡屋面（南北走向），楼顶放置钢管、木方、扣件、模板、钢筋等建筑材料放置现场未采取防滚动措施。楼底面有模板、扣件、钢管等建筑材料，散落安全帽上方有长 40 毫米“v”型裂缝。楼顶南面一处约长 7 米未安装梁外侧板同时未做物理隔离防护，屋顶坡屋面模板低处离地面约 20 米。钢管坠落方向脚手架外立网约 5 米处，有长 200 毫米加 250 毫米及宽 80 毫米的“7”字形孔洞。交叉作业时，下层作业位置未处于上层作业的坠落半径之外，且坠落半径内未设置安全防护棚或安全防护网等安全隔离措施及未设置警戒隔离区。

图三顶层坡屋面图

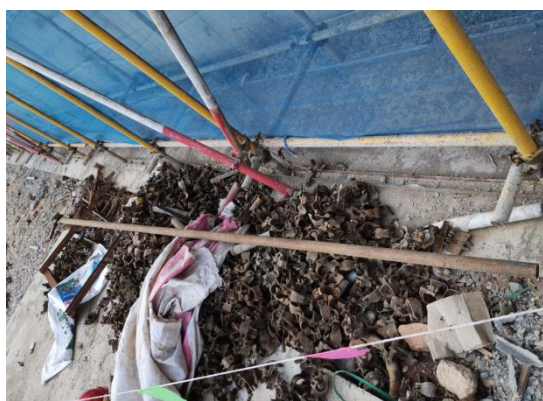
掉落致人死亡脚手架钢管(用途:用于制模调平用),长 3.5 米，直径 48 毫米，壁厚 3.2 毫米，重 13 公斤。

图四坠落脚手架钢管图

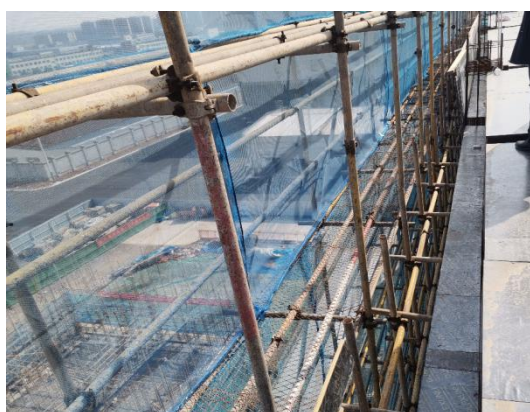
图五未安装梁外侧板图

直接原因：事故发生楼栋屋顶建筑材料放置现场未采取防滚动措施，临边洞口未安装隔离挡板，上下交叉作业未设置安全防护棚、安全防护网等安全措施，导致钢管从屋顶滑落至地面。杨学礼自身安全意识淡薄，对作业场所的不安全因素辨识不足，进入未设置警戒隔离措施的物体打击区域工作，被上方掉落的物体击中导致事故发生。

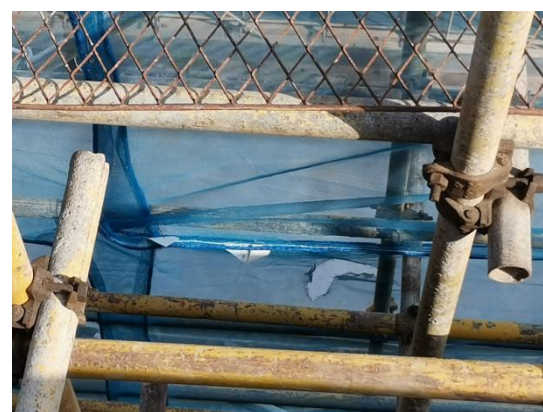
图六外立网“7”字形孔洞图

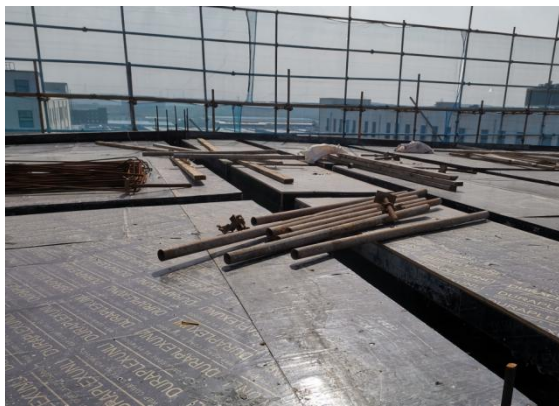
图七屋顶部分建筑物料图

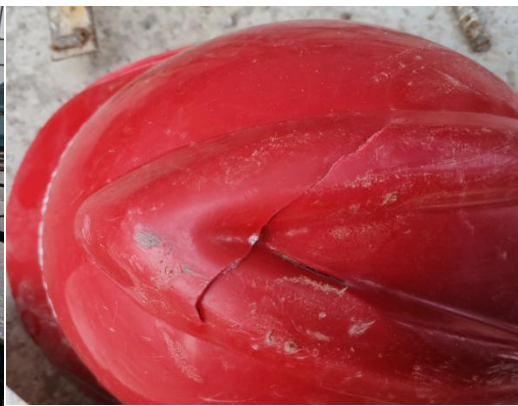
图八安全帽撞击情况图

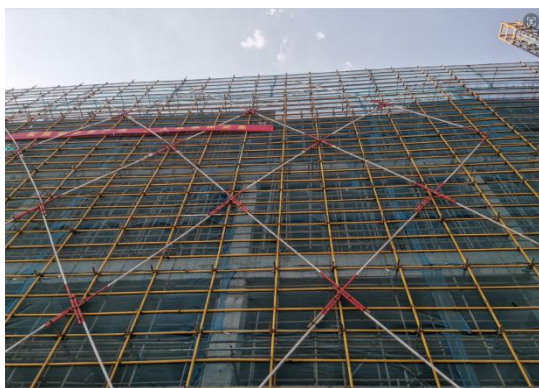
图九外立面未设置平面网图

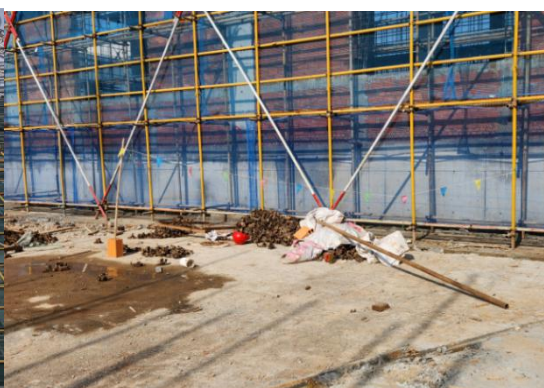
¹ 《建筑施工高处作业安全技术规范 JGJ 80-2016》7.1.1 交叉作业时，下层作业位置应处于上层作业的坠落半径之外，高空作业坠落半径应按表 7.1.1 确定。安全防护棚和警戒隔离区范围的设置应视上层作业高度确定，并应大于坠落半径。

7.1.2 交叉作业时，坠落半径内应设置安全防护棚或安全防护网等安全隔离措施。当尚未设置安全隔离措施时，应设置警戒隔离区，人员严禁进入隔离区。

图十现场未设置警戒隔离图
