“1.10”宣城博迪新材料有限公司高处坠落 事故调查报告

2024年1月10日9时10分许，位于宣城经济技术开发区宣城博迪新材料有限公司内部建设项目发生一起高处坠落事故，造成1人死亡，直接经济损失约150万元。

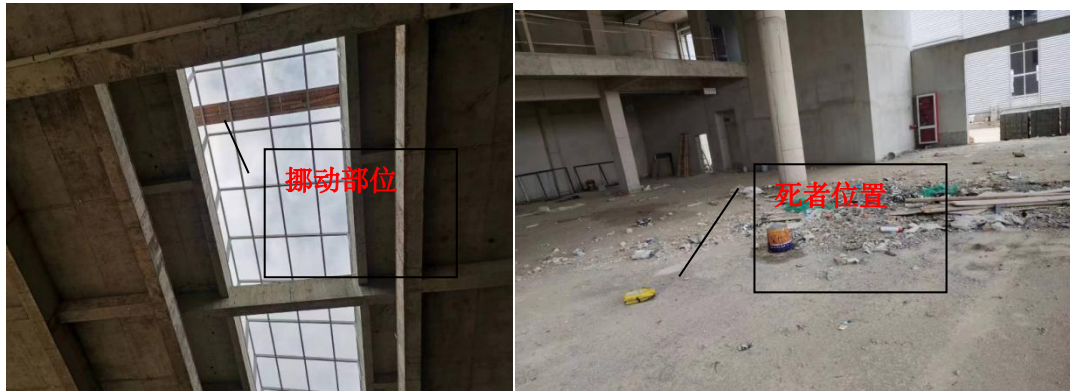
图二事故现场及死者地点图

事故发生地点位于宣城博迪新材料有限公司综合展厅工程内部。高处坠落位置为3楼阳光井，坠落高度约16米。

现场放有玻璃、密封胶及建筑垃圾等杂物，未见安装防护装备。

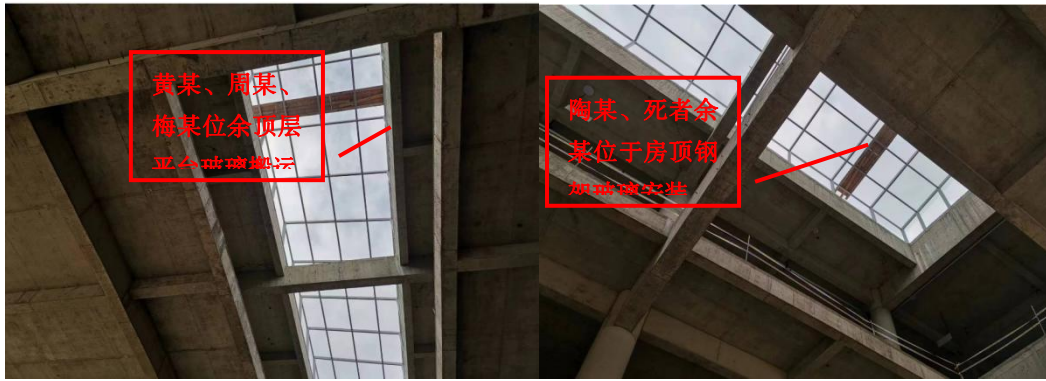
图三事故现场人员位置图

2024年1月10日8时20分左右，黄光文带领余以江、陶宏、梅明山、周俊在宣城博迪新材料有限公司综合展厅施工现场进行三楼阳光井顶棚玻璃安装作业。期间黄光文、梅明山、周俊在顶层平台上负责玻璃搬运、托举，陶宏、余以江位于阳光房顶钢架处负责玻璃安装。

9时10分左右安装到第四块玻璃时，余以江在挪动钢架上方木板时不慎踩空坠落一楼地面。经调查施工期间人员未佩戴劳动防护用品、未采取防坠落措施进行安装玻璃施工。

直接原因：作业人员余以江安全意识淡薄，未佩戴安全帽、系挂安全带进行高处作业，在挪动钢架上方木板时不慎踩空，导致坠落是事故发生的直接原因。
