湖南省祺安工程劳务有限公司“3·19” 一般坍塌事故的调查报告

事故调查组认定：该起事故是一起未严格按照作业规程进行施工，基坑开挖作业未采取放坡管理造成坍塌而导致一人死亡、两人受伤的一般生产安全责任事故。

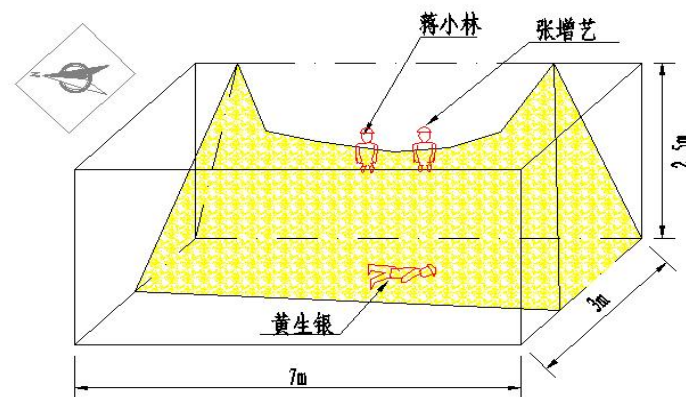
图 1 事故现场示意图

1.事故点2#明线挡墙基坑呈南北走向。基坑长约7米、

宽约 2.5 米、深约 3 米；基坑东南侧有明显坍塌点，坍塌至坑底的土（块）目测约 5 方。

2.基坑未进行放坡管理，坡度约为 85 度；基坑东侧坍塌点部位为原土，部分未坍塌地段上有新土（应为挖掘机开挖基坑弃土所致），可以推断坍塌点部位坍塌前也有弃土。

3.经当时在场人员指认，死者事故位置为西侧边墙，背靠墙根坐着，该处位置有一块较大且完整的土块，约 300 至 500 公斤，为中等硬质黄土，有明显的翻转痕迹。

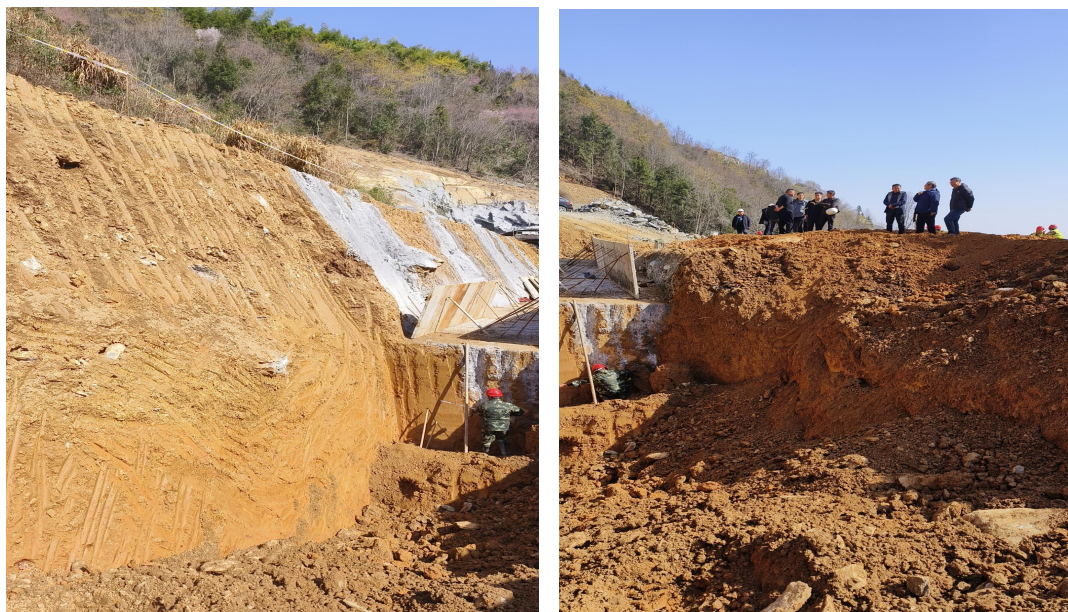
图 2 事故现场图片

2#明线挡墙基坑开挖未进行放坡管理，受应力影响造成东侧边墙垮塌，蒋**被突然垮塌的黄土中夹带的大土块击中，挤压胸腹部导致死亡。

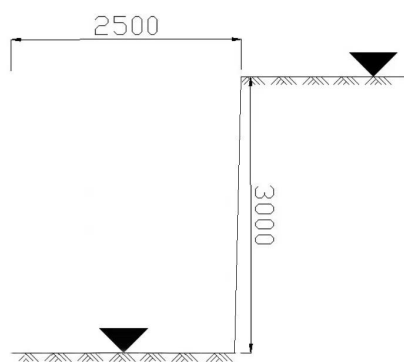
图3 作业现场示意图

案；作业时变更作业地点未向监理单位报告，致使监理人员旁站管理缺失；作业点上木工班、挖掘机、杂工班同时作业，没有安排或指定负责人员统一管理、统一调度安全工作，杂工班在没有进行排险的情况下直接进入基坑；基坑开挖时未按要求进行放坡管理，开挖基坑时弃土直接堆放在基坑东侧（西侧为山体），加之16日、17日降雨土层充分吸水变得松软，最终因东侧边墙压力过载造成坍塌，从而引发了该起事故。
