# 宣城经济技术开发区宣城市华星外 国语学校重新选址项目“5.6”一般生 产安全事故调查报告

“5·6”事故调查组

2024年6月25日

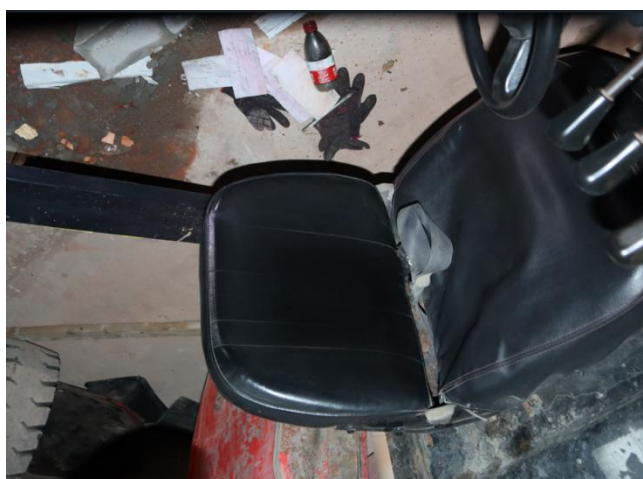
图三现场叉车防护约束装置

叉车其他情况: 事发叉车安全带卡扣无法通过正常按压打开, 该叉车未向负责特种设备安全监督管理的部门办理使用登记, 且未向特种设备检验机构提出定期检验要求。

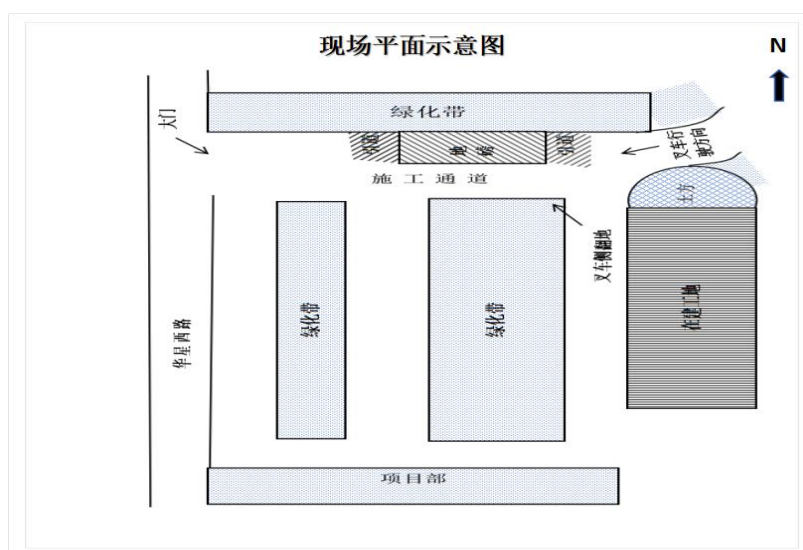
图四现场平面示意图

5月6日晚及7日上午,事故调查组相关成员对事故现场进行了勘查。死者被侧翻叉车右侧立柱压于腰部位位置脸部朝下,未系安全带,地面留有大量油渍(叉车侧翻油路泄漏)及散落头盔、手套、散架栅栏等。事故现场位于在建9#学生宿舍楼北侧,一条东西走向至大门的施工通道,通道南北侧(空地区域铺设绿化带,场地南侧堆放消防管网,四周设置30cm左右白色栅栏),东侧为施工建筑楼群。

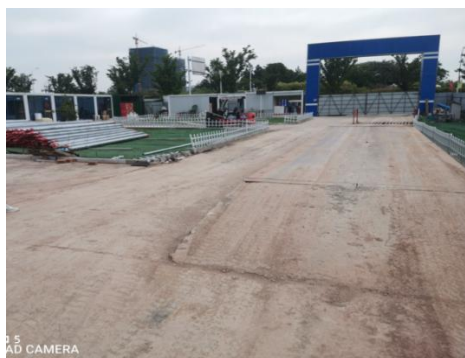
图五现场地磅安装处

东西走向施工通道(宽度约3m左右)安装一台地磅(T字路口北侧地磅高度约44cm、坡度约 $12^{\circ}$ 坡度最高点约39CM、叉车底盘高度21CM),叉车侧翻于地磅引道南侧施工通道与绿化带边缘处,叉车底盘下方大面摩擦痕迹,同时地磅引道及边缘混凝土存在摩擦痕迹(引道上方存在195cm长摩擦痕迹,边缘处有120cm擦痕)。

4. 安徽桓赫公司，作为施工总承包单位。未建立健全生产安全事故隐患排查治理制度。对施工通道 T 字路口处地磅特殊路段区域，未设置警示标识、防光柱等设施。违反 GB/T 36507-2023《工业车辆使用、操作与维护安全规范》第 4.4.1.6 条及 GB55034-2022《建筑与市政施工现场安全卫生与职业健康通用规范》第 3.1.2 条及第 3.8.2 条。

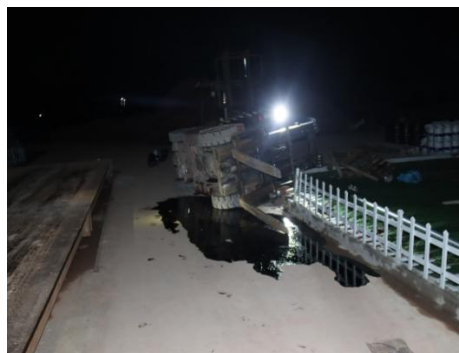
图六叉车侧翻位置图

19 点 50 分，燕作琳到达施工现场并执行卸货作业，卸完第二趟货物后出场进行装载。20 点 20 分路经地磅处，因叉车左侧位于施工通道处行驶、右侧位于地磅引道处行驶，导致叉车左右产生高差，造成叉车失稳向南侧倾翻。同时作业人员未佩戴安全带，遇险后处置不当未紧握方向盘致使事故发生时被甩出，遭到倾覆的叉车挤压。
