# 宣城经济技术开发区安徽辉隆集团辉铝新材料 科技有限公司“6.14”机械伤害一般事故 调查报告

“6.14” 机械伤害一般事故调查组

2024 年 7 月 18 日

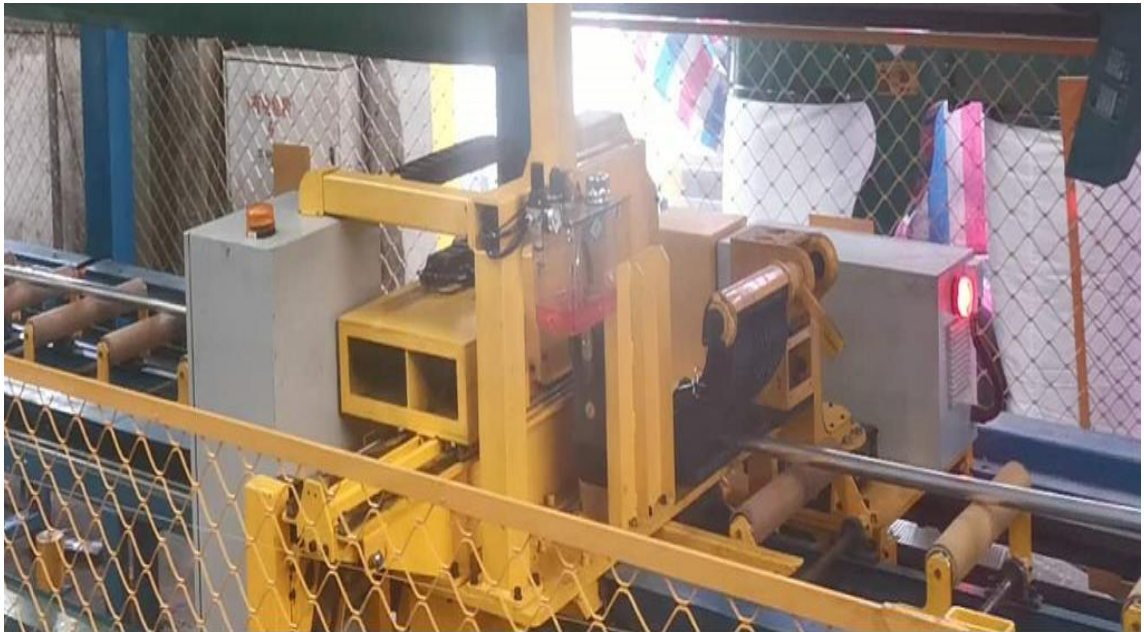
图一：1250T 挤压机

发生事故的工艺设备是安徽辉铝公司1250T挤压配套牵引机，位于安徽辉铝公司挤压车间10号机位，由佛山市澳科自动化工程有限公司制造，挤压机吨位1250T，牵引机方式为三轨三头（2台牵引机，1台热锯），牵引机运行方式为齿轮齿条传动，牵引力为0-60Kg.f可调，M牵引高速返回速度120m/min（暂定，设计时确认）。牵引机系统主要包含以下部分：1. 牵引轨道及其支撑；2. 1号牵引头；3. 2号牵引头；4. 操作台；5. 牵引轨道及其支撑；6. 牵引机机座及驱动装置；7. P3自动中断锯（P3）；8. 控制柜。供电系统：380V, 50/60Hz, 控制电压：220V/24VDC, 设备采购合同签订日期2021年4月，2023年5月正式开始投入使用，目前设备运行正常。

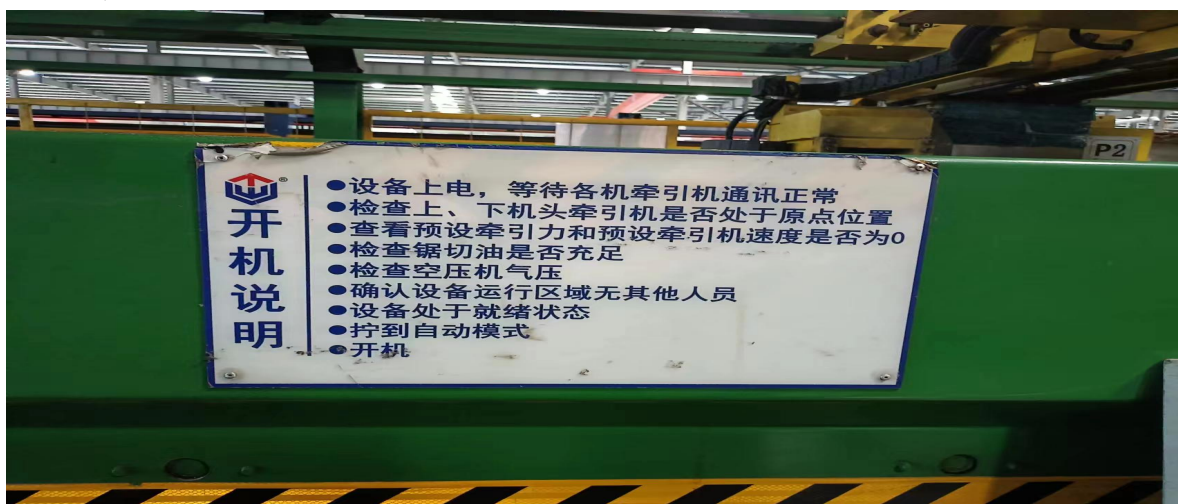
图二：牵引机开机说明

1. 设备上电，等待各机牵引机通讯正常；
2. 检查上、下机头牵引机是否处于原点位置；
3. 查看预设牵引力和预设牵引机速度是否为 0；
4. 检查锯切油是否充足；
5. 检查空压机气压；
6. 确认设备运行区域无其他人员；
7. 设备处于就绪状态；
8. 拧到自动模式；
9. 开机。

**四是违规作业现象比较突出。**安徽辉铝公司设备保障部维修班组在作业过程中存在违反操作规程进行作业的情形；人员安全意识不高，现场管理松散，检修前未挂“正在检修，严禁启动”标志牌，在维修人员仍处于设备运行区域的情况下，且牵引机的开机说明中明确要求“开机前要确认设备运行区域无其他人员”的情况下，打开电源进行试机后并离开操作台，导致维修人员被牵引机机台撞击并挤压身亡。

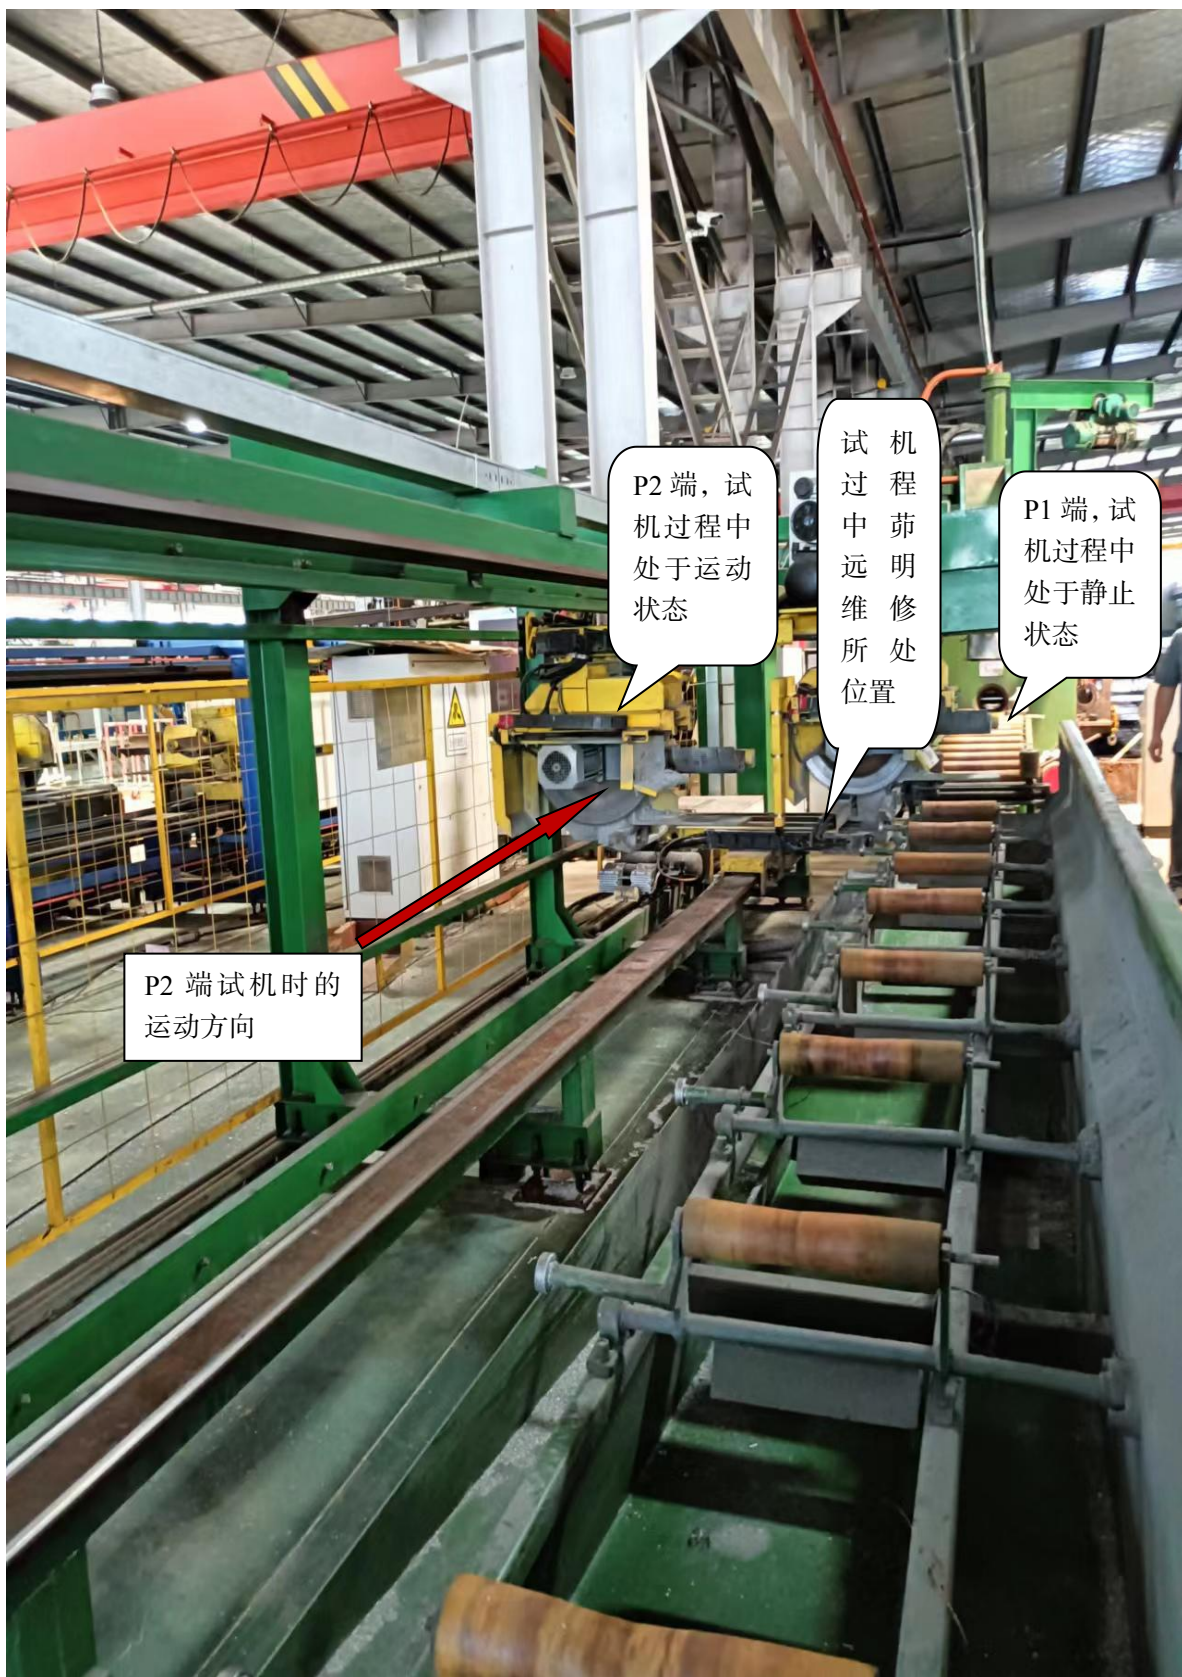
据崔静飞口述，此时茆远明叫他到P1机台设备处配合他维修。经查看现场视频监控显示，1点42分左右崔静飞走到茆远明身旁，发现P2机台正往操作台方向返回移动，茆远明被返回的P2端撞击并挤压，崔静飞在没有拉动茆远明的情况下快速跑到操作台按下急停按钮，机器停下，后和沈志强一起把茆远明抬出来，经120急救人员对茆远明检查，发现已无生命特征，随即当场宣布死亡。

图三：试机过程中茆远明所处位置及 P1、P2 端状态

经调查，本起事故的直接原因是：设备保障部维修班组长茆远明在维修过程中没有遵守操作规程，在开机试运行时尚未离开设备运行区域，被牵引机机台撞击并挤压，导致身亡；维修电工崔静飞对所维修的设备性能和开机规程了解不够，在班组长仍处于设备运行区域时，打开电源进行试机后并离开操作台，导致班组长被牵引机机台撞击并挤压，直接导致事故的发生。

2. 要扎实有效的落实本单位的安全风险分级管控和隐患排查治理双重预防工作机制，举一反三深入排查安全隐患并及时消除，采取有效的安全技术措施，提高机械设备的安全防护等级，提升企业的本质安全水平，坚决防范事故发生。
