绩溪经开区安徽岭北建设有限公司

“1·14”一般中毒事故调查报告

2025年1月14日16时20分许，由安徽岭北建设有限公司承建的安徽富凯特材有限公司年产9.5万吨高端合金钢板材深加工生产线设备基础及附属设施油漆工程施工工地，发生一起一般中毒生产安全事故，造成1人死亡，1人轻伤。

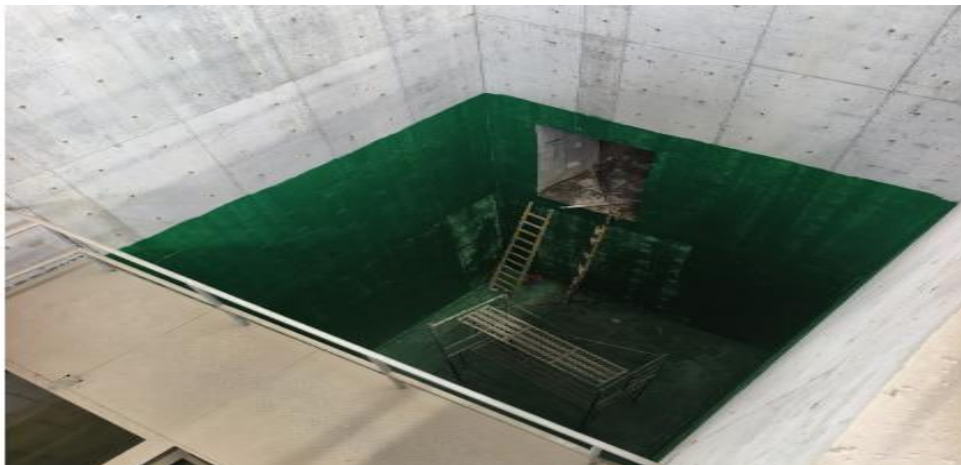
图1 事故作业现场

经现场勘查，事故发生于富凯公司年产9.5万吨高端合金钢板材深加工生产线项目3300热轧机基础沉淀池，沉淀池长度为8.5米，宽度为4米，沉淀池深4-8米不等，上部为敞开式，沉淀池中部有两处通风口，有一通道通往地面，通道上方为生产设备，生产设备以格栅状态分布在通道上方，未封闭通道上方。

沉淀池四周设置了金属围栏、警示三角旗、安全警示标志，事故现场周围人行通道不通畅、不醒目。
