# 马钢炼铁总厂脱硫装置“2022·2·6”较大坍塌 事故调查报告

省政府“2·6”事故调查组

2022年2月6日10时16分许，马鞍山钢铁股份有限公司炼铁总厂（南区）带式焙烧机工程脱硫装置除尘器灰斗发生一起较大坍塌事故，造成4人死亡，2人受伤，直接经济损失706.5万元。

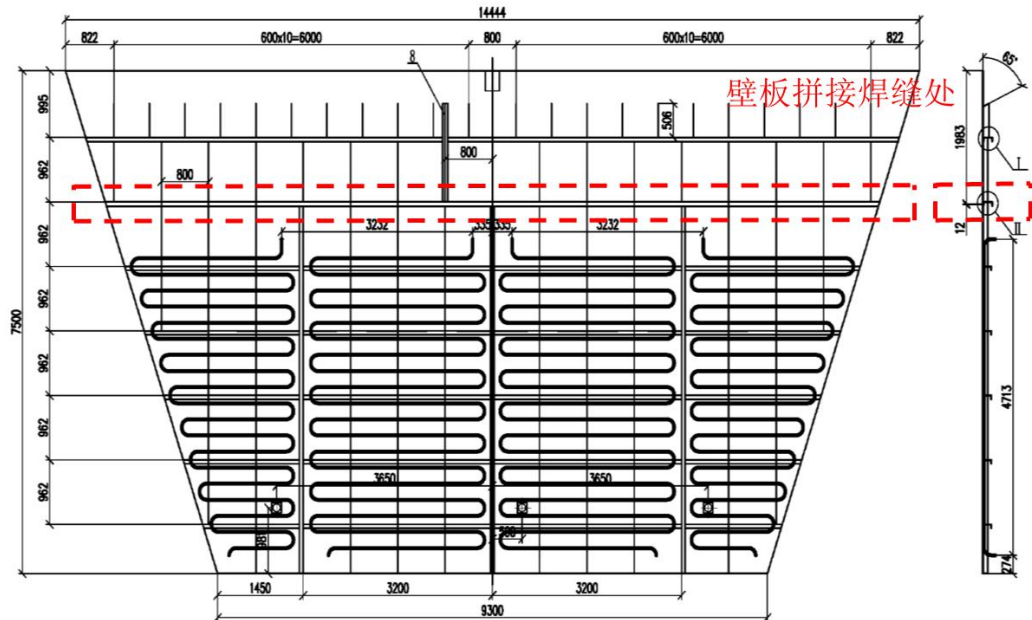
图 6 灰斗壁板拼接焊缝位置

依据中钢天澄公司提供的灰斗壁板图，灰斗壁板在第六层水平加劲肋的高度处，灰斗壁板采用焊接方式拼接（见图 6）。第七层管撑与壁板的连接焊缝、壁板与壁板的连

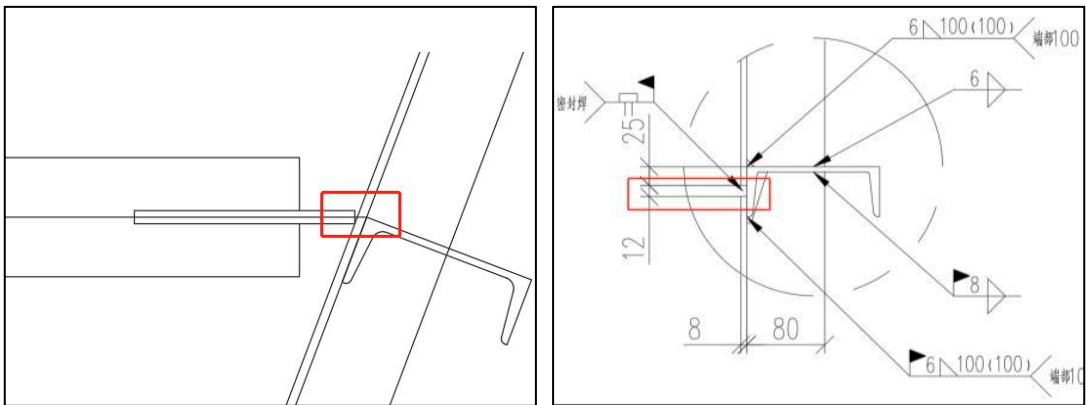
图 7 第七层焊缝节点存在多条焊缝相交

接焊缝、加劲肋与壁板间的连接焊缝区域内多条焊缝存在焊缝相交现象<sup>2</sup>（如图 7）。

<sup>2</sup> 《钢结构焊缝规范》（GB 50661-2011）第 5.1.1 条 钢结构焊接连接构件设计宜避免焊缝密集和双向、三向相交。  
<sup>3</sup> 灰斗设计文件所提的低料位、高料位、高高料位分别对应中控界面显示的低料位、中料位、高料位。

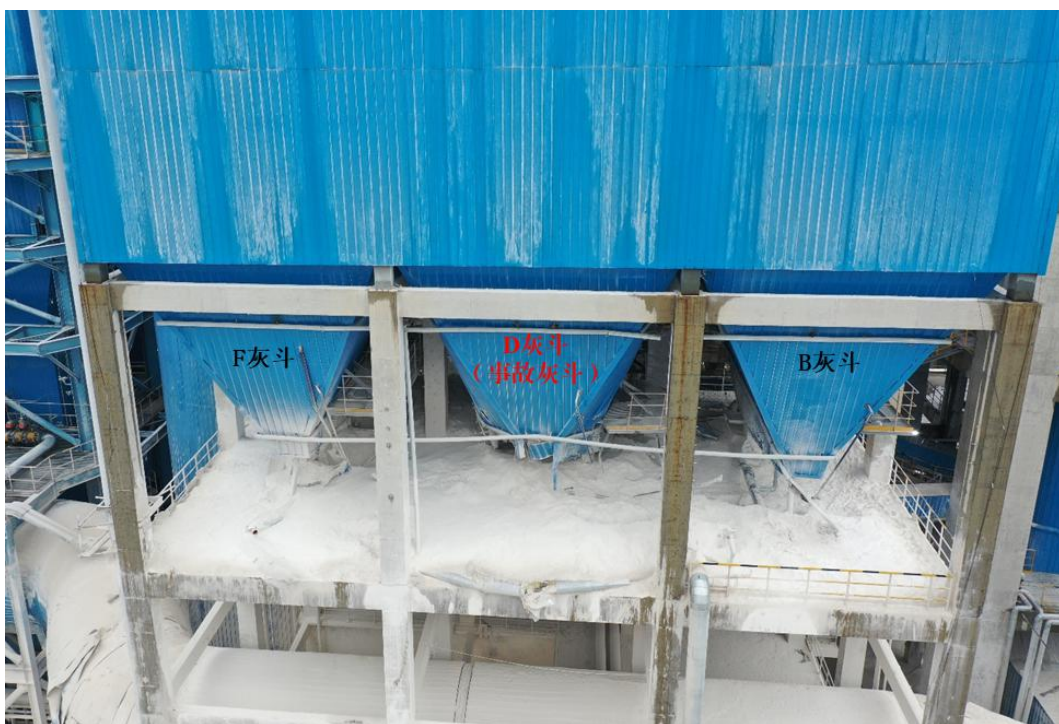
图 9 灰斗四层平台（由南向北拍摄）

四层灰斗平台东西向长 35 米，南北向宽 23 米，平台南侧由东向西平行放置 A、C、E 灰斗，平台北侧由东向西平行放置 B、D、F 灰斗，平台中部镂空，四周安装有栏杆，其中 D 灰斗南北两侧、F 灰斗南侧栏杆脱落。北侧平台上堆积大量白色粉末状固体，主要分布在事故 D 灰斗下方区域（见图 9、图 10）。

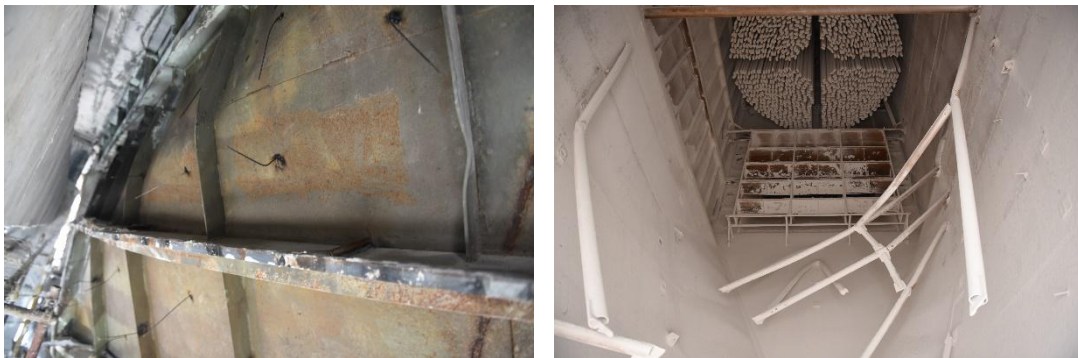
图 11 事故 D 灰斗壁板外鼓变形

**事故 D 灰斗壁板破坏情况：**灰斗壁板存在较大的塑性变形，灰斗下端宽度由 650 毫米（设计宽度）扩张至 3764 毫米。灰斗两侧壁板存在明显鼓曲现象，中间区域向外侧鼓曲，端部区域向内侧鼓曲（见图 11）。壁板拼接焊缝处存在部分撕裂，壁板自身未发生撕裂（见图 12）。

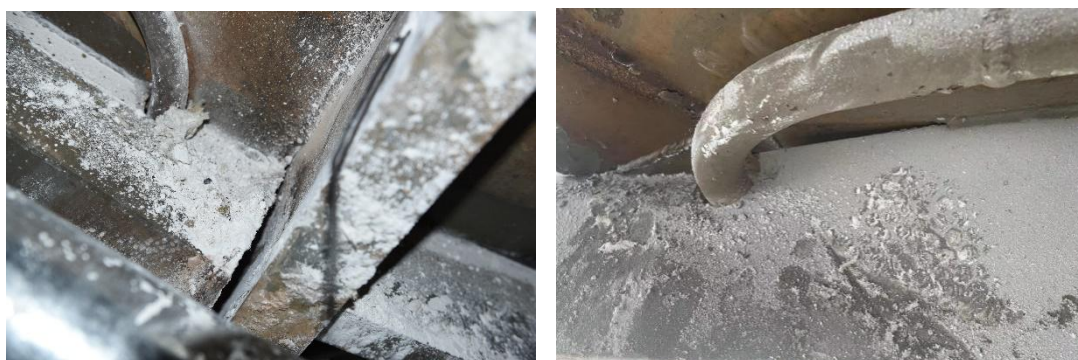
图 13 事故 D 灰斗加劲肋之间、加劲肋与壁板之间焊缝破坏情况

**事故 D 灰斗壁板加劲肋破坏情况：**部分加劲肋之间的连接焊缝及加劲肋与壁板间的连接焊缝发生断裂（见图 13）；角部加劲肋发生较大变形。加劲肋自身未发生断裂（见图 14）。

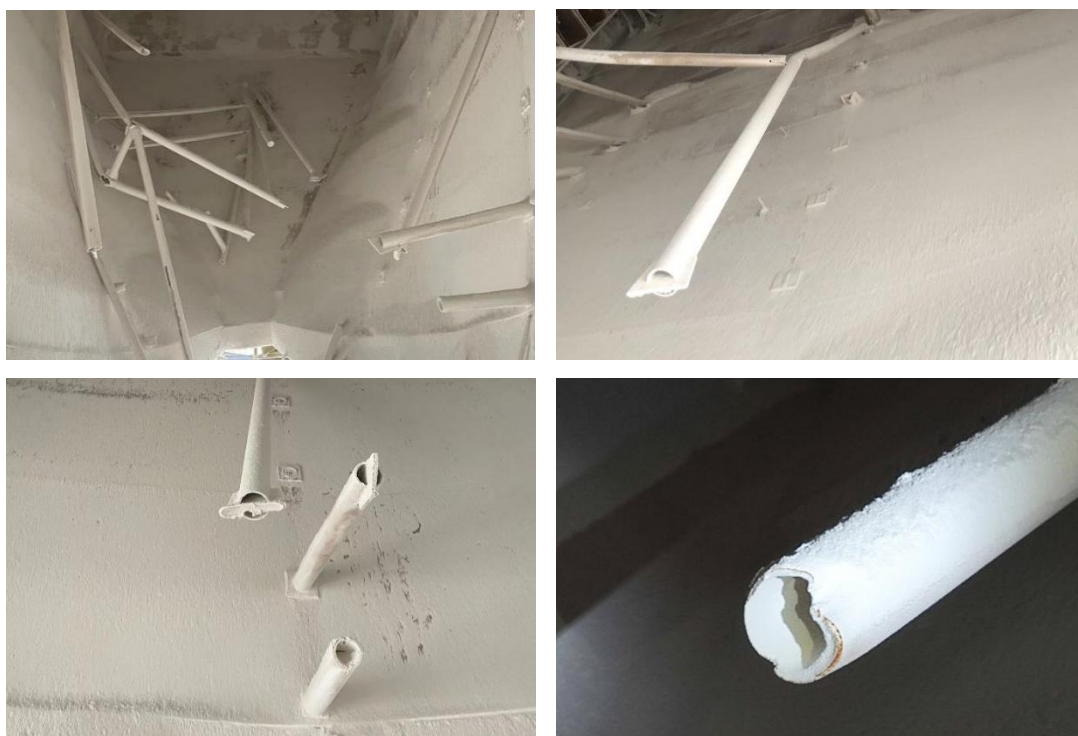
图 15 事故 D 灰斗内部管撑破坏情况

**事故 D 灰斗内部管撑及竖向钢柱破坏情况：**个别管撑自身被拉断，部分管撑端部节点板焊缝被拉断，竖向钢柱伴随着管撑的破坏而失效（见图 15）。

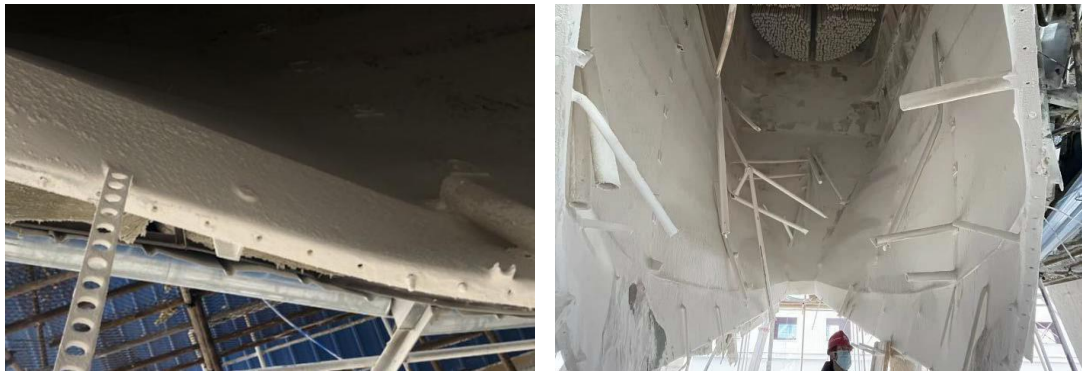
图 16 事故 D 灰斗底部斜槽破坏情况

**事故 D 灰斗返料槽破坏情况：**事故 D 灰斗破坏后，与灰斗底部相连的斜槽仍然完整保留在灰斗底部，灰斗与斜槽间连接仍保持完好，斜槽伴随着灰斗壁板的变形发生较大变形（见图 16）。

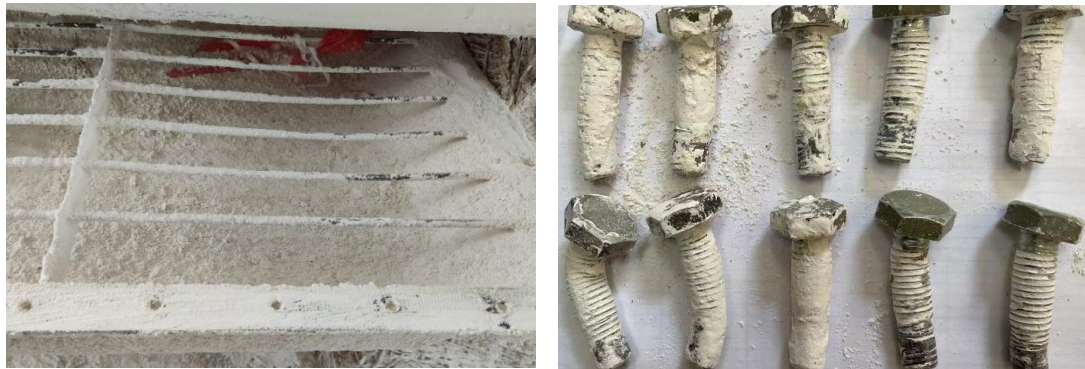
图 17 事故 D 灰斗底部流化槽破坏情况

**事故 D 灰斗流化槽破坏情况：**流化槽本身无明显破坏，流化槽与灰斗连接螺孔无明显变形、破坏，但部分连接螺栓存在较大弯剪变形（见图 17）。

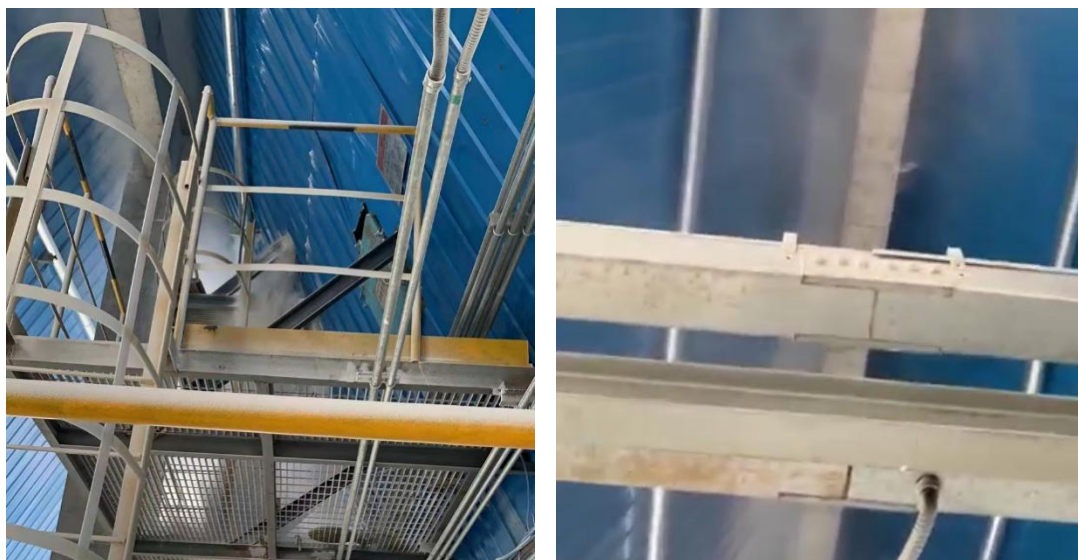
图 18 事故 D 灰斗现场漏灰图

**事故 D 灰斗内部漏灰情况：**根据 2 月 6 日现场视频和现场人员供述，事故 D 灰斗漏灰位置位于灰斗壁板外侧水平加劲肋第六层中部与竖向加劲肋相交处，对应于灰斗内部第七层的管撑端部。经测量，该漏灰点位于事故 D 灰斗高高料位上方约 1.2 米处（见图 18、图 19）。

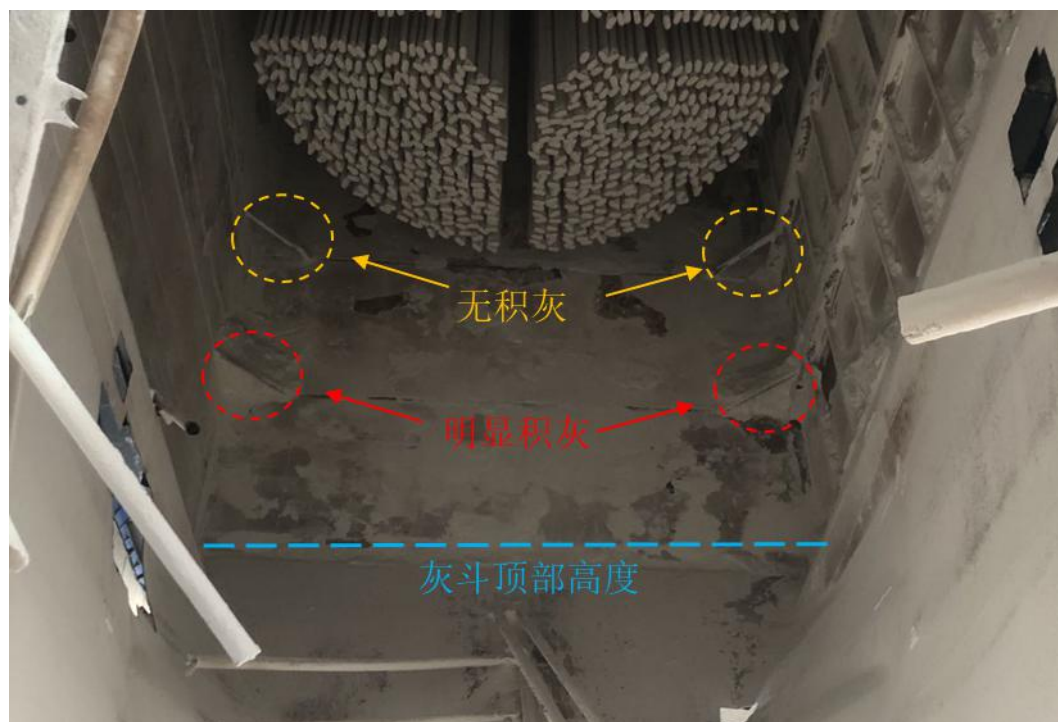
图 20 事故 D 灰斗除尘器角部加强筋处积灰图

**事故 D 灰斗内部积灰情况：**事故发生后，调查组对事故 D 灰斗内部进行了现场勘察，灰斗上部的烟气室一层角部加强筋处存在明显积灰，二层加强筋处无积灰，烟气进口处积灰痕迹明显。烟气室一层角部加强筋位于灰斗顶部以上 2.67 米，二层角部加强筋位于事故 D 灰斗顶部以上 5.34 米

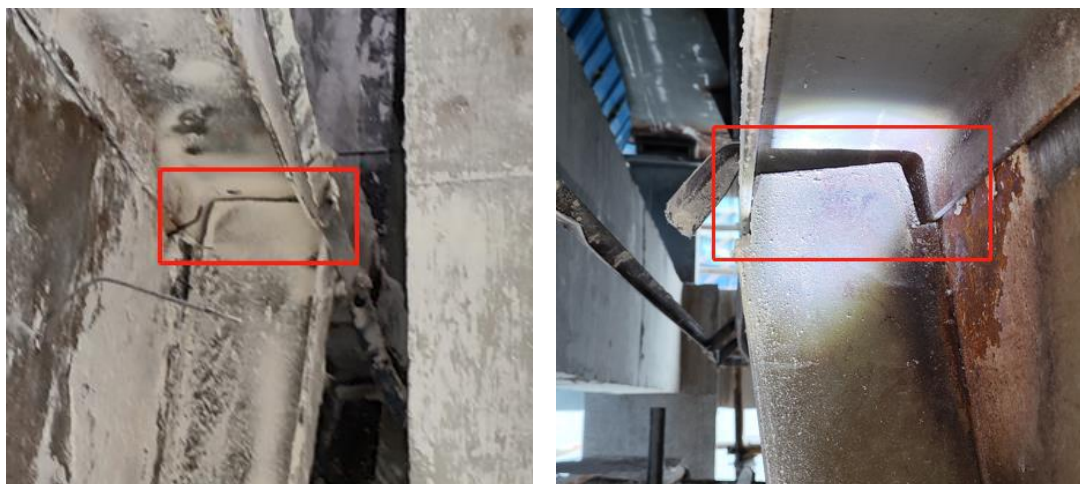
图 23 事故 D 灰斗加劲肋焊接存在缺漏

**焊接缺漏情况：**设计文件中，竖向加劲肋[16a 顶部与水平加劲肋[16a 采用腹板角焊缝连接，现场此处焊缝存在多处缺漏情况（见图 23）。

事故灰斗中积灰严重超载，导致灰斗管撑与加劲肋发生失效，是本次灰斗结构发生破坏的直接原因；设计和施工的缺陷，如设计图纸中部分区域涉及三道焊接工序重叠在管撑端部区域；施工中竖向加劲肋[16a 顶部焊接存在多处缺漏等，

降低了灰斗的承载能力及整体性，减少了灰斗的安全裕度，是本次事故灰斗破坏的间接原因。

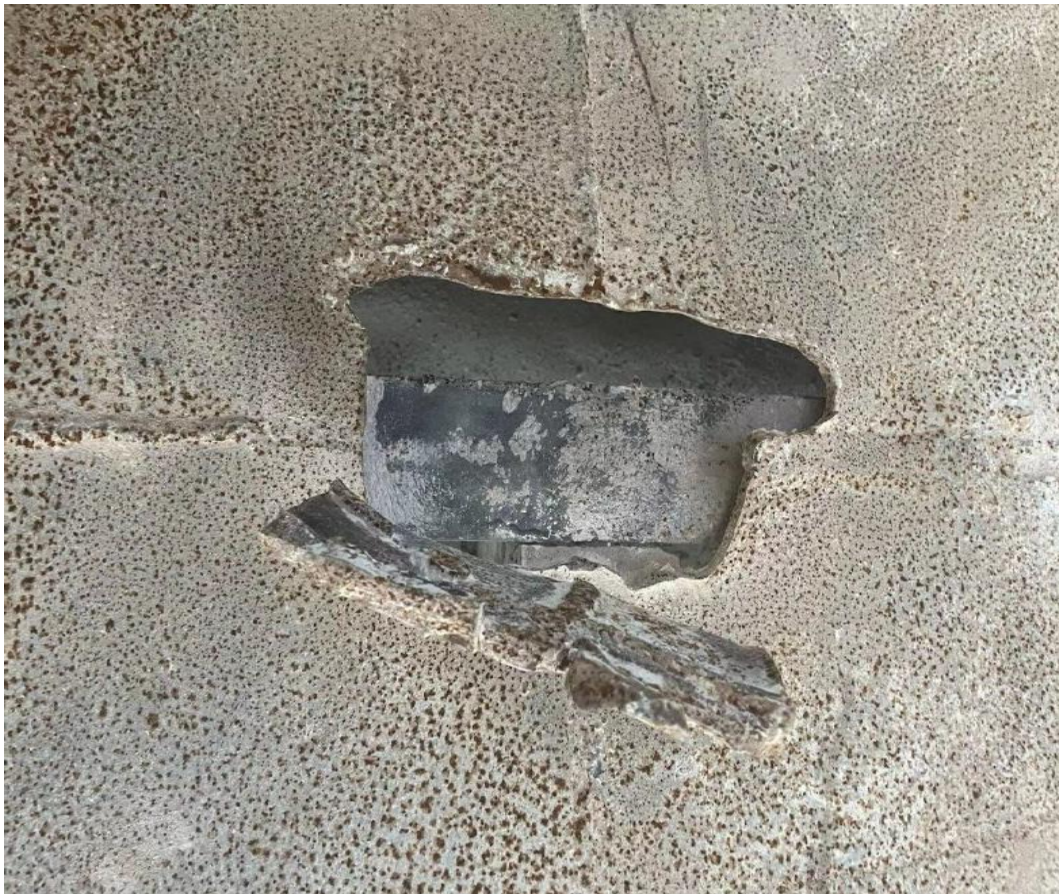
图 24 事故 D 灰斗第七层节点内部焊缝相交处破坏情况

**焊缝相交情况：**根据现场勘查，第七层管撑与壁板的连接焊缝、壁板与壁板的连接焊缝、加劲肋与壁板间的连接焊缝所在的节点位置在破坏发生前存在严重漏灰现象。现场的实际焊缝存在焊缝相交，第七层管撑端部位置的灰斗壁板被撕裂，管撑端部穿心板与灰斗壁板间焊缝被拉断（见图 24）。
