# 广德金鑫食品有限公司“6.3”物体打击事故调查报告

2021年6月3日20时28分，广德金鑫食品有限公司发生一起因蒸汽发生器故障导致的物体打击事故，致1人死亡。

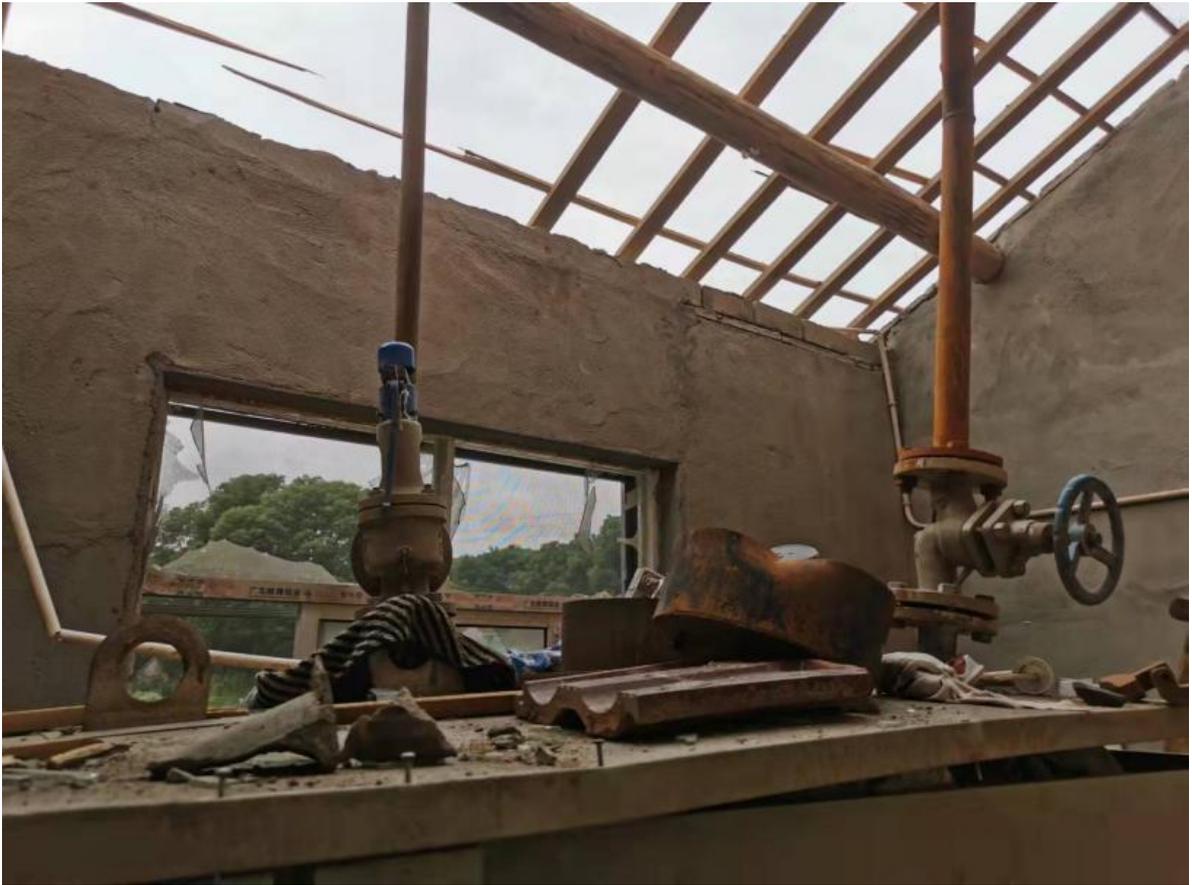
2021 年 6 月 3 日 19 时许，因事故发生单位生产需要，邹某某将蒸汽发生器启动运行后离开。20 时 25 分，蒸汽发生器房顶部安全阀排气管有蒸汽溢出，且蒸汽溢出量逐渐增大。20 时 28 分 32 秒，蒸汽发生器发生超压爆炸。爆炸造成该设备炉膛上口本体检查孔内隔热板孔盖飞出，冲破蒸汽发生器正上方瓦房房顶，导致房顶破损、瓦片飞散，其中一块破碎瓦片飞至距离设备

图 1 受损的蒸汽发生器厂房内部

2021年6月24日，事故调查组委托安徽省特种设备检测院对事故蒸汽发生器进行技术鉴定。安徽省特种设备检测院经事故现场勘察、蒸汽发生器本体宏观检查及相关失效分析等，于11月30日向事故调查组出具《蒸汽发生器事故技术鉴定报告》，推断该蒸汽发生器发生事故的直接原因为超压报警及联锁停炉保护装置失效、安全阀因阀瓣与阀座粘连未起座，导致蒸汽发生器超压爆炸；间接原因为上集箱上管板长期超温，材料组织劣化，强度下降。

广德金鑫食品有限公司未按要求对蒸汽发生器的安全附件、安全保护装置进行定期校验（检定、校准）、定期试验（包括：定期对低水位报警及联锁、超压报警及联锁、炉膛熄火保护进行功能性试验，对安全阀进行定期校验及手动排放，对压力表及压力控制器定期检定及连接管定期冲洗，对燃烧器进行定期检查等），导致使用的蒸汽发生器超压报警及联锁停炉保护装置失效、

安全阀阀瓣与阀座粘连未起座，蒸汽发生器发生超压爆炸，是本起事故的直接原因。

**（一）广德金鑫食品有限公司**。要认真贯彻落实《中华人民共和国安全生产法》等相关法律法规要求，对设备进行经常性维护、保养，并定期检测，保证正常运转，并做好相关记录。进一

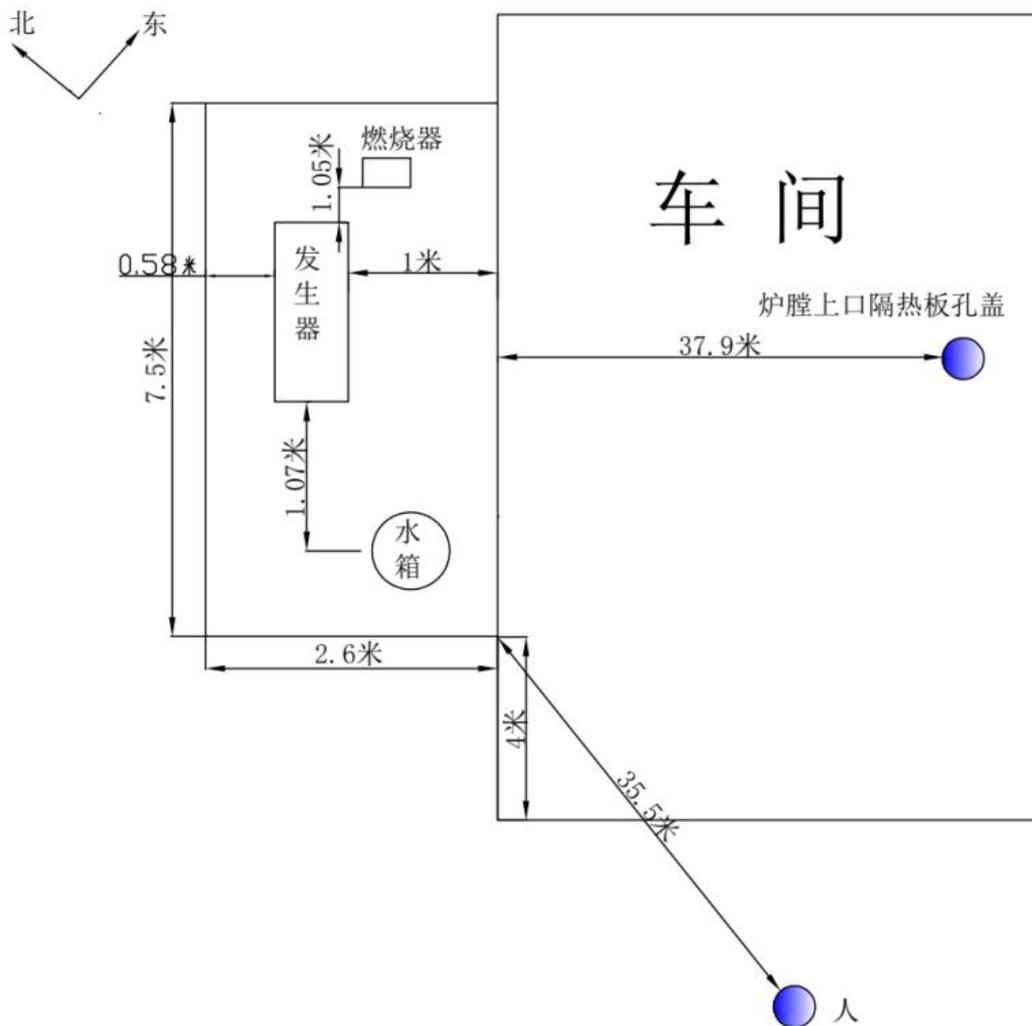
东南方向 35.5 米的厂区院内，击中当时在此等候采购猪肉的龚某某头部，龚某某随即倒地。

图2 事故现场位置简图
