宣城经济技术开发区安徽辉隆集团辉铝新材料 科技有限公司“3.5”起重伤害一般事故 调查报告

2023年3月5日，宣城经济技术开发区安徽辉隆集团辉铝新材料科技有限公司生产过程中，一名工人进入自动搬运设备运行范围，被该设备碰撞并挤压导致死亡。事故发生后，市应急局、市市场监管局负责同志、宣城经开区管委会负责同志第一时间赶赴事故现场，指导事故救援和善后处理。

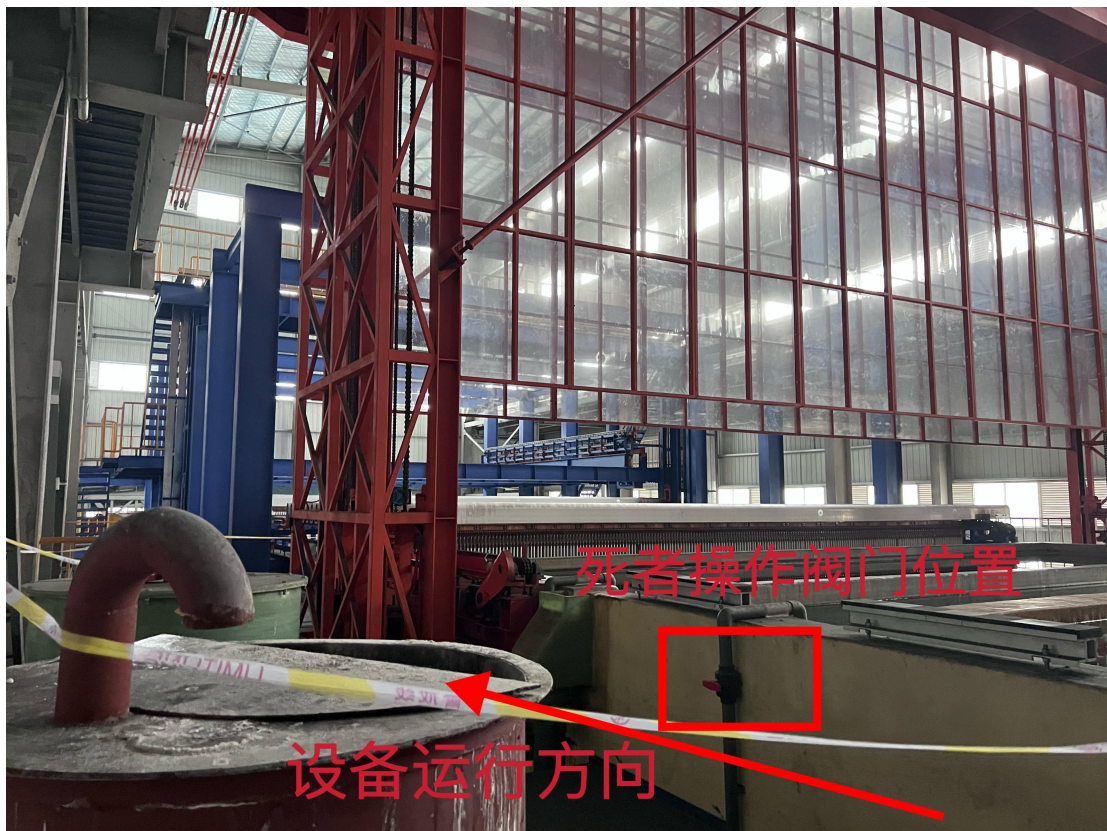
始生产，正常工作到上午 9 时左右，因缺少物料及错峰用电等原因，氧化车间大班长贾敏通知车间暂时停工。3 月 5 日下午 15 时左右，贾敏安排工艺员邓大超（死者）、中控员张敏、万峰等人开工，邓大超、张敏通过对讲机回复了贾敏收到。15 时 3 分左右，邓大超在未通过对讲机向中控室报告的情况下进入二层槽面自动搬运设备运行区域。15 时 4 分 26 秒，邓大超通过处理池上的阀门进行补水操作，作业前未按下搬运设备上的紧急停止按钮。

（上图为发生事故的门式自动搬运设备及处理池阀门）

4. 发生事故的设备未安装有效的报警及连锁装置。氧化车间二层槽面的处理池操作阀门被设置在自动搬运设备的运行范围内，导致工艺员需经常性处于高危作业环境内。该自动搬运设备在车间噪声较大的环境中运行，无有效声光报警装置，导致死者

未能及时察觉设备靠近。且该设备未安装连锁装置，在碰撞并挤压死者后继续运转，最终导致操作人员死亡。

辉铝公司要深刻汲取事故教训，举一反三排查问题隐患。要严格落实《中华人民共和国安全生产法》等法律法规要求，牢固树立科学发展、安全发展理念，切实提高安全生产意识、完善安全生产管理制度、强化安全教育培训和车间现场管理。要深入开展隐患排查治理工作，强化动态巡查，及时整改“三违”问题。要强化企业本质安全，对事故设备立即加装连锁装置，提升安全防护效能。辉铝公司作为金属冶炼企业，其主要负责人、安全生产管理人员应按照《安全生产培训管理办法》第十二条“中央企业的分公司、子公司及其所属单位和其他生产经营单位，发生造成人员死亡的生产安全事故的，其主要负责人和安全生产管理人员应当重新参加安全培训”的要求重新培训取证。

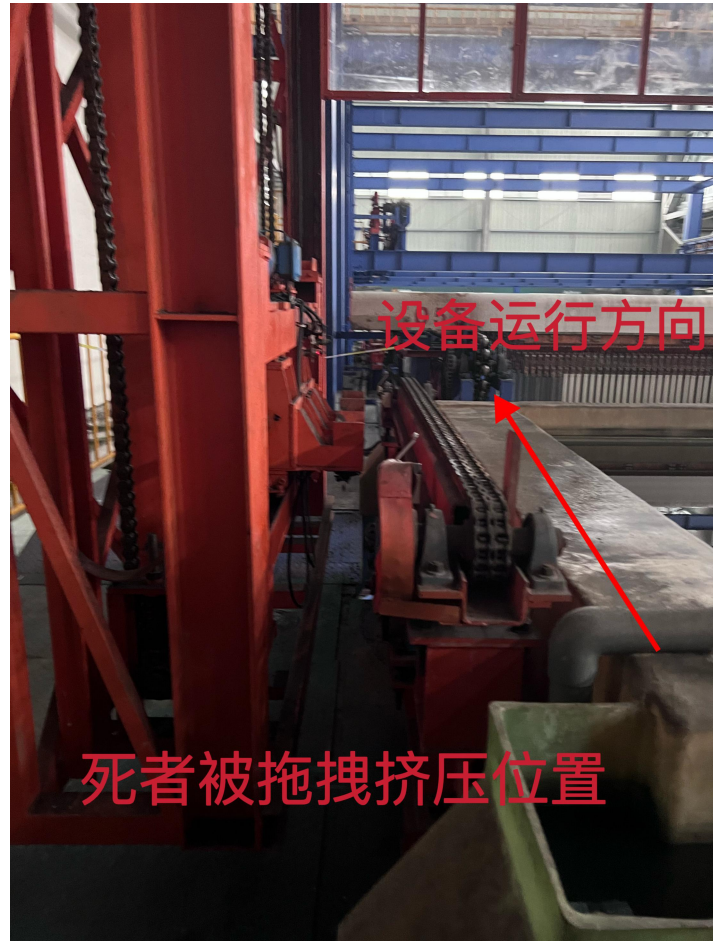
补水过程中，该自动搬运设备沿处理池自南向北运行，期间邓大超未发现该设备向其靠近。15 时 4 分 29 秒左右，邓大超发现该设备位于其右手边约 1 米位置，选择将身体紧贴处理池壁，意图利用搬运设备与处理池墙壁的空隙紧急避险。15 时 4 分 34

秒，搬运设备里侧挂钩将邓大超上衣挂住并拖拽前进，期间邓大超身体处于被拖拽状态，无法向该设备运行的反方向挣脱。15时4分37秒，邓大超被该设备与处理池壁上的传送带挤压致身体右侧腹部破裂出血。

（上图为死者被拖拽挤压过程示意图）
