G50 沪渝高速广德段“10·22”较大道路交通事故调查报告

宣城市政府事故调查组

G50 沪渝高速广德段“10·22”较大
道路交通事故调查组
2024 年 1 月 5 日

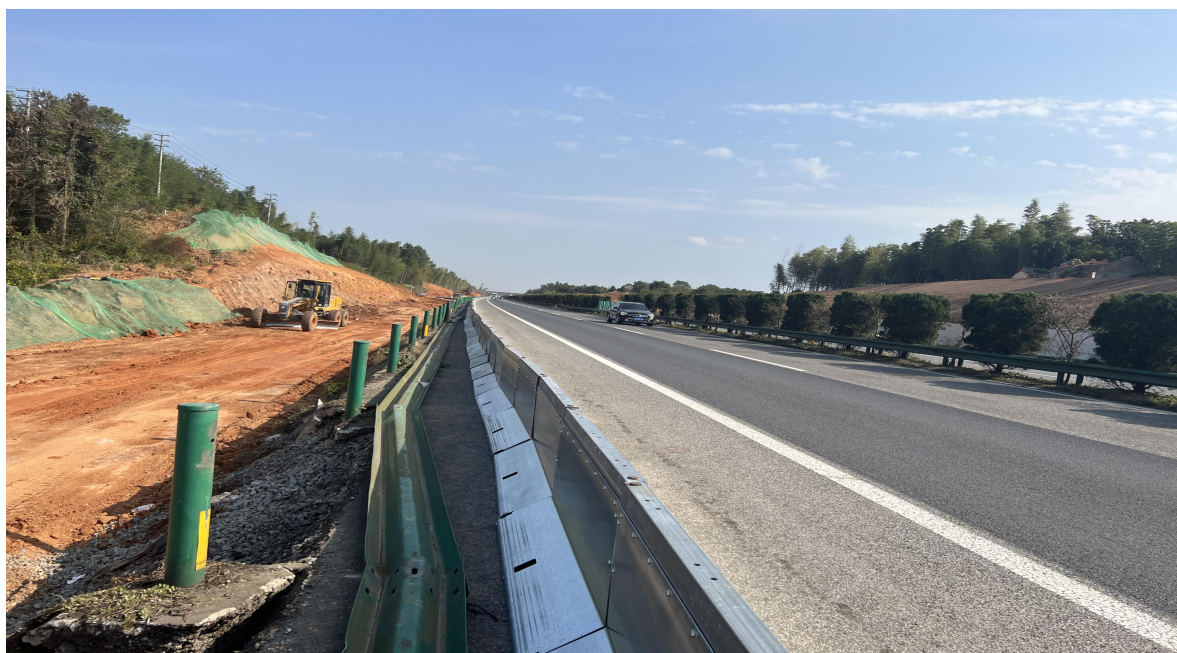
图 2 GX-03 标段高速公路图

交通组织方案》《新老路搭接及路床施工专项工作会议纪要》的要求，事故路段移动钢护栏位于硬路肩外侧边缘，非行车道内侧或外侧，与《应急车道封闭方案》要求不符，但是事故路段施工现场移动钢护栏设置问题与本起事故无因果关系，不是导致事故发生的原因。

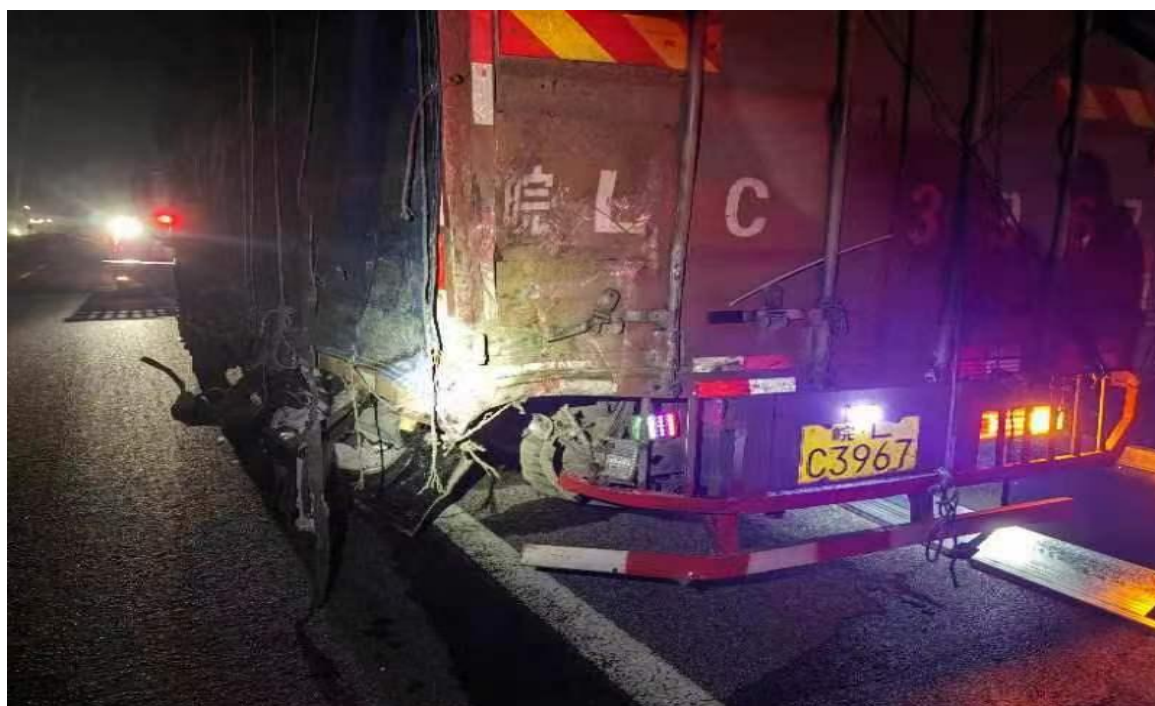
图 3 事故货车事故后现场图

事故现场皖 B62021 号小型普通客车与皖 LC3967 号重型仓栅式货车左后方发生碰撞后，皖 LC3967 号重型仓栅式货车静止在

应急车道内，车尾部左侧在碰撞中受损。皖 B62021 号小型普通客车在慢车道发生碰撞后侧滑至快车道，车头朝北，车身右侧损毁，车顶撕脱。

④皖 LC3967 号重型仓栅式货车尾部反光标识不符合《机动车运行安全技术条件》（GB 7258-2017）、《货车及挂车车身反光标识》（GB 23254-2009）标准相关要求。

⑥可以排除皖 LC3967 号重型仓栅式货车第二轮右侧内车轮轮胎外侧在事故中发生泄气的可能性。

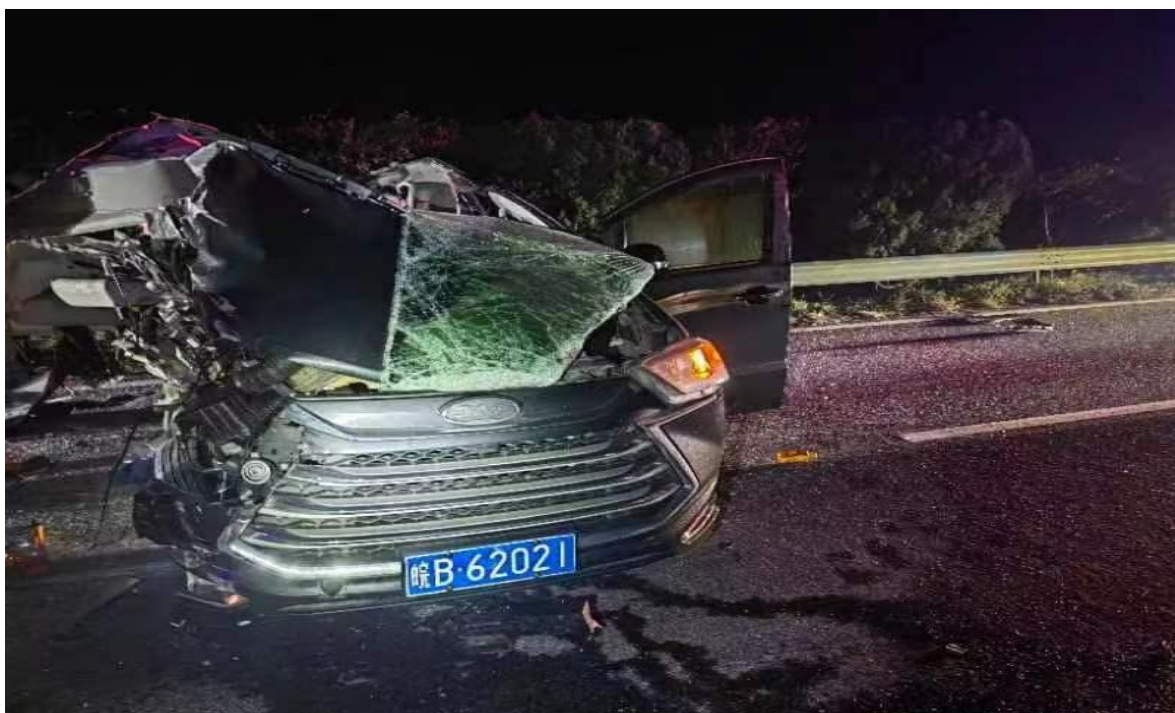
图 4 事故小汽车事故后现场图

①皖 B62021 号小型普通客车右侧与皖 LC3967 号重型仓栅式货车左后部发生过碰撞成立。

作，右前灯组在事故中碰撞损坏、缺失，后部灯组线束在事故中损坏，后部灯组不发光工作，转向系在事故中损坏，其转向系是否处于有效工作状态无法确定，行车制动系处于有效工作状态；皖 LC3967 号重型仓栅式货车除左后灯组在事故中损坏不能发光工作外，其他照明和信号装置均发光工作，转向系处于有效工作状态，行车制动系处于有效工作状态。

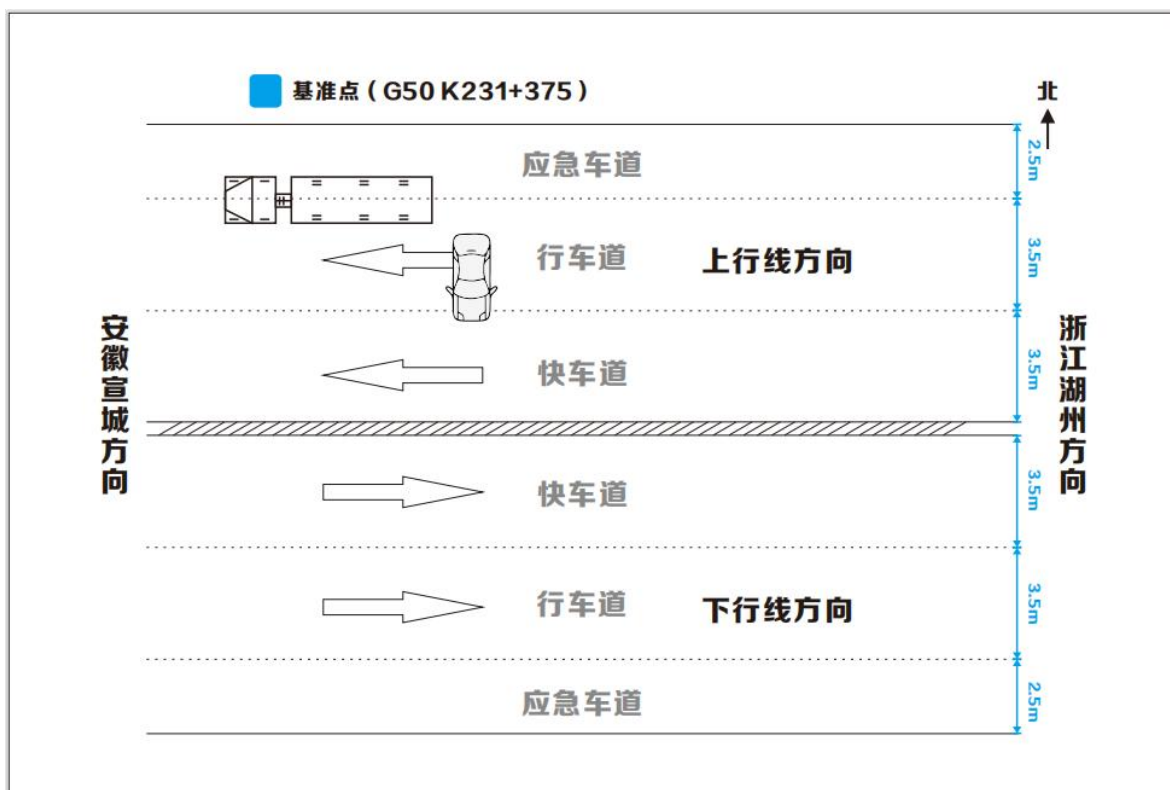
图 5 事故现场勘察图

事故发生于 G50 沪渝高速上行线 K231+370 处，事故现场无影响视线或行驶的障碍物，有道路交通标志、标线、中央隔离设施（金属隔离护栏）及路侧防护设施（移动钢护栏），路面为沥青路面，干燥状态，道路北侧为施工区域。
