# 郎溪县安徽氟士德氟塑科技有限公司“7.30” 可燃性蒸气燃烧事故调查报告

郎溪县安徽氟士德氟塑科技有限公司 “7.30”  
可燃性蒸气燃烧事故调查组

2023 年 9 月 12 日

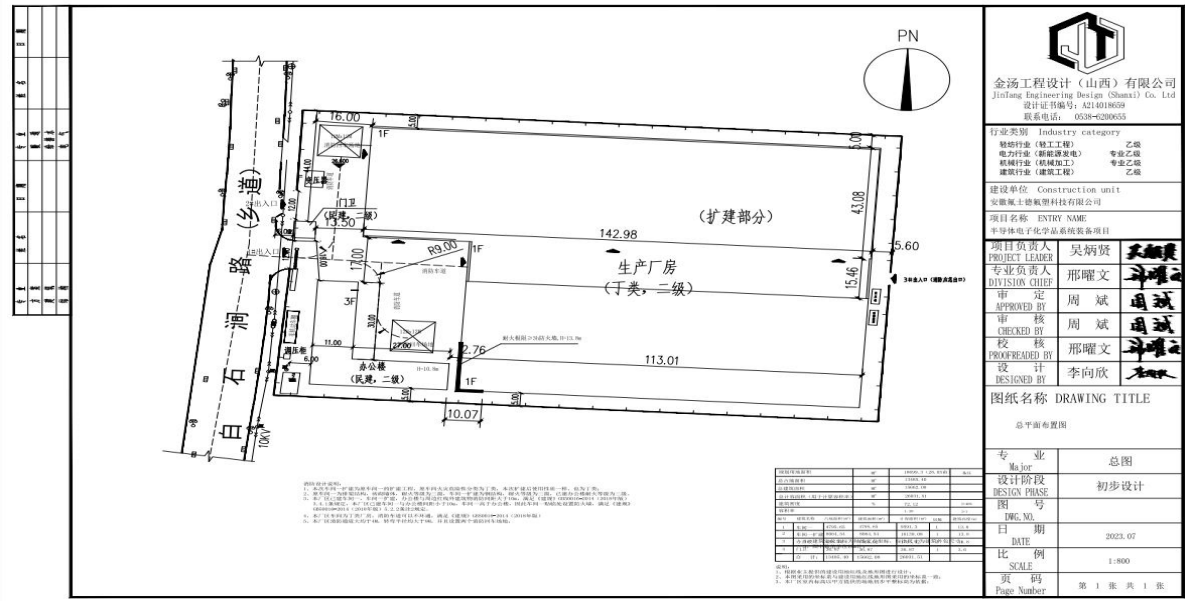
图 2 事故单位总平面图

文博郎溪分公司于 2021 年 12 月 22 日与无锡氟士德公司签订了建设工程设计合同，由文博郎溪分公司具体负责设计图纸绘制，江苏文博公司对设计图纸盖章签字并最终确认。合同主要内容包括：项目名称为“郎溪五通机械设备有限公司车间一扩建”项目（该公司与华通电力设备有限公司为同一实体）；发包人应向设计人提供的有关资料 and 文件包括：政府立项批文、地质勘查报告、甲方要求、用地证书。文博郎溪分公司在未取得政府立项批文、未查阅可研报告的情况下，按照原企业消防类别丁类为扩建厂房进行了设计，整体消防类别仍然为丁类。在原有厂房基础上新建了两间厂房，和原厂房相连。

氟士德公司的涂胶晾干房面积达到了本防火分区建筑面积的 13.93%，所以厂房的火灾危险性类别定级显系错误。另本次发生事故的场所：DN3500 转槽涂胶场所，设计的功能：“半成品暂存区”，显系改变使用功能。
