山西吕梁永聚煤业有限公司办公楼 “11·16”重大火灾事故调查报告

山西省政府事故调查组

2024 年 4 月

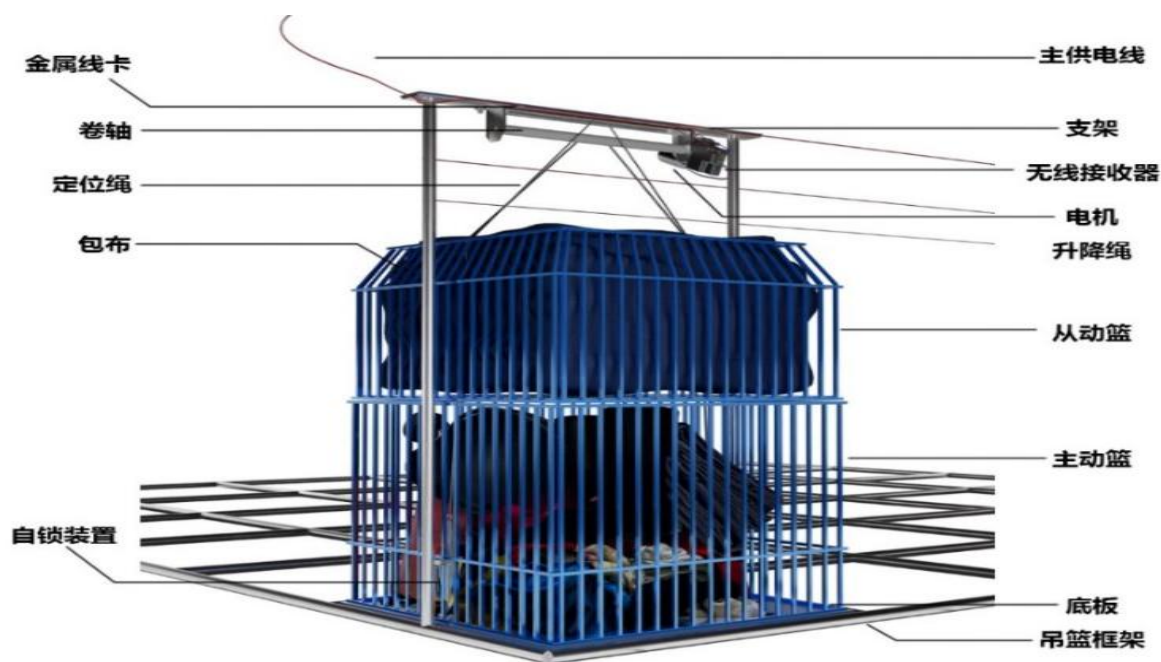
电动吊篮各部件结构示意图

涉事电动更衣吊篮系统（以下简称吊篮）主要由支架、卷轴、电机、无线接收器、分层吊篮、吊篮框架、控制箱、电源柜、主供电线、升降绳、自锁装置、底板和包布等部件组成。篮体分上、下两层，上层为从动篮、下层为主动篮，上升后合为一体，落地自动分开，篮体使用冷拔丝喷塑，底板为中密度颗粒板，内部配有包布。控制系统采用 IC 卡无线遥控，最多可实现 5 个吊篮同时升降，无法实现大面积同时升降功能。

吊篮系统供电线路由一层猴车配电室引至二层浴室值班室，经吊篮专用电源柜将 380V 交流电转换为 48V 直流电。起火区域正极主供电线利用金属线卡固定在负极支架上，负极未单独采用线路敷设，主要依托吊篮支架、框架为负极。

一是起火区域吊篮电机供电线路未单独设负极，而是将顶部的吊篮支架作为负极使用，电机主供电线未穿管保护，利用金属线卡固定在负极支架上，造成了正负极仅有一层电线绝缘层相隔。二是电机主供电线与金属线卡在吊篮电机启动过程中发生机械震动摩擦，长期运行导线绝缘层破损导致短路，产生的电弧火花引燃吊篮包布及吊篮内放置物品。吊篮电机直流供电系统选用交流空气开关做保护，在断开直流电路时灭弧能力不足。

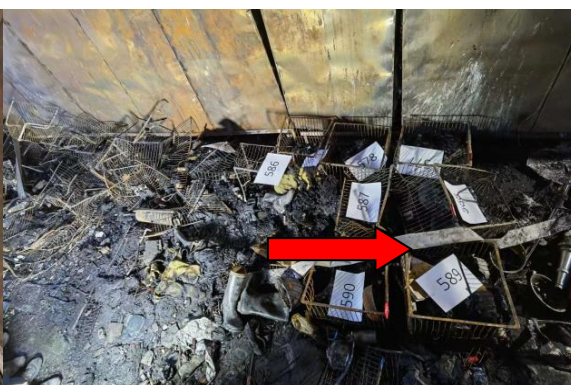
0625 号吊篮南侧烧损情况
