在以上工作的基础上，广德县顺诚达环境检测有限公司按照环境保护法律、法规和有关规范规定，编制完成了《广德县永川矿业有限公司广德县永兴建筑用页岩矿年开采 52 万吨建筑用页岩项目）竣工环境保护验收调查报告》。

项目名称：广德县永兴建筑用页岩矿年开采 52 万吨建筑用页岩项目

建设单位：广德县永川矿业有限公司

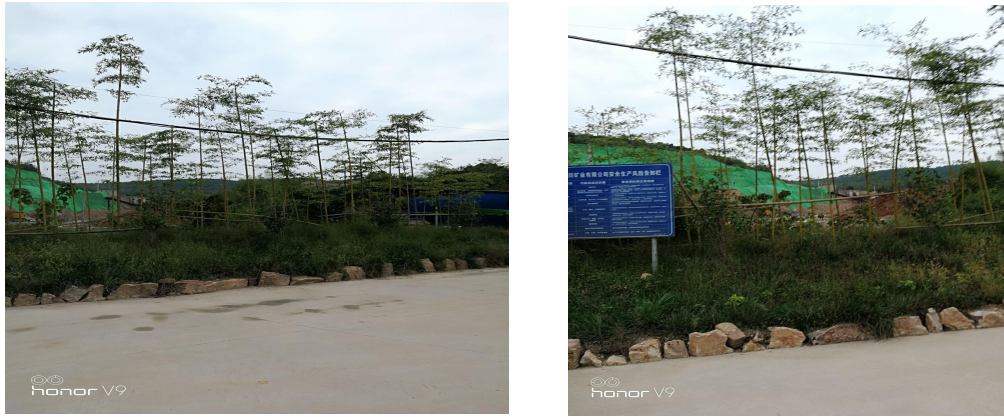
图 7-2 矿山场地绿化措施

矿区生态恢复采用“草灌乔结合”和“物种本土化”的原则，对矿山建设过程中所破坏永久占地采取绿化措施，绿化范围包括区内空地绿化、人行道两侧绿化，绿化树种包括石楠、冬青等，绿化率达到了 30%以上。

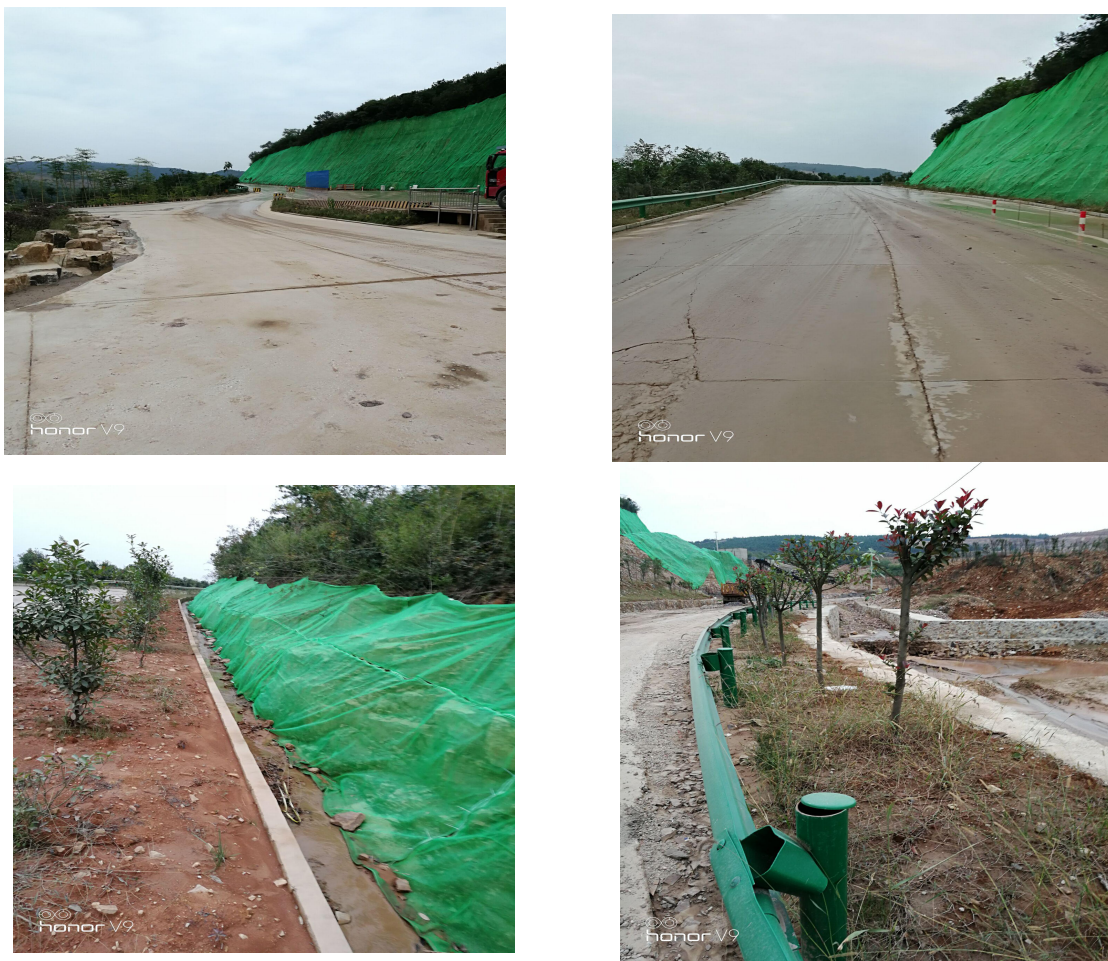
图 7-3 运输道路硬化和沿线生态恢复措施图

矿山运输道路施工过程中，严格控制了施工作业带宽度，尽量避开雨季和大风季节。目前矿区主要运输道路已经进行了硬化，并设置了截排水沟、沉淀池和生态恢复措施。运输道路截排水措施长 2300m、宽 30cm、高 30cm。道路两侧进行了绿化并对一侧裸露地表进行的“绿网”覆盖。

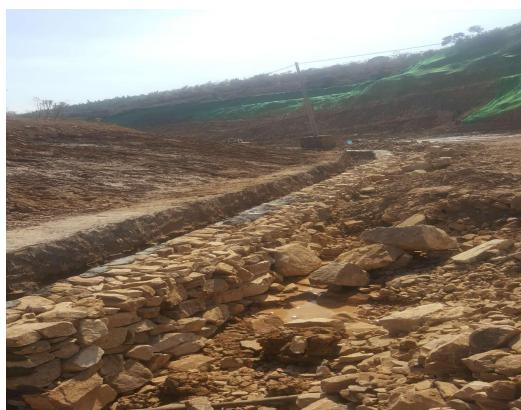
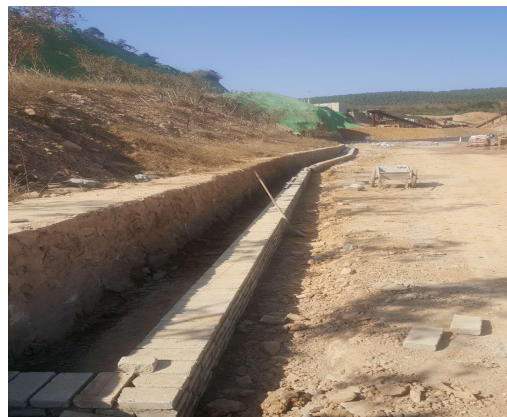
图 7-5 开采平台和排土场截排水沟

表土堆场、废石临时堆场以及原矿堆棚共用一套截排水沟和挡土墙。排水沟长 300m、宽 30cm、高 50cm，挡土墙长 150m、宽 30cm、高 180cm。表土堆场和废石临时堆场产生的淋溶水通过导排措施收集后汇入项目区域的大沉淀池进行沉淀处理。

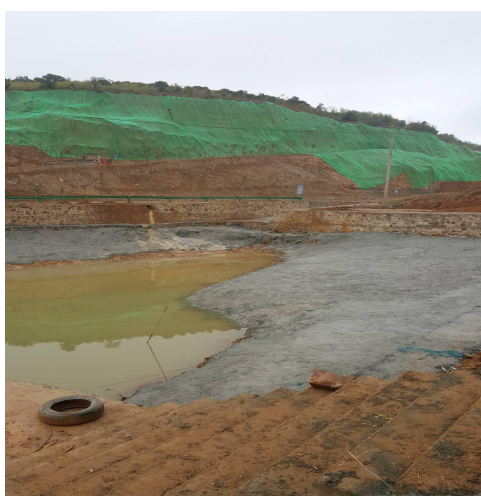
矿区沉淀池

项目采矿区产生的雨水、排土场、原矿堆棚以及废石临时堆场产生的淋溶水通过导流后汇入一个三级沉淀池进行沉淀处理。1 级沉淀池长 70m、宽 60m、高 12m，2 级沉淀池长 50m、宽 50m、高 12m，3 级沉淀池长 40m、宽 20m、高 7m。第三级、沉淀池兼作采矿区回用水池。

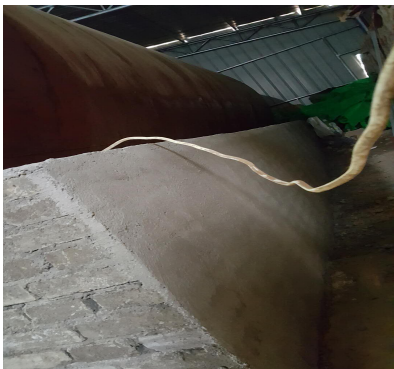
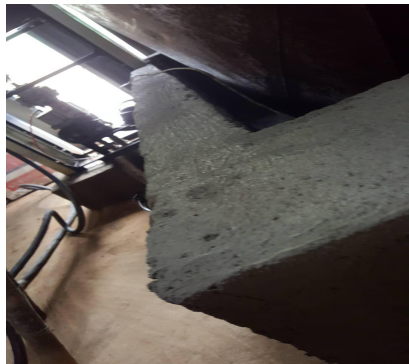
图 7.2-6 柴油储罐围堰设计图

建设项目对柴油储罐设计了围堰防渗措施，长 8m、宽 5m、高度 1.5m。

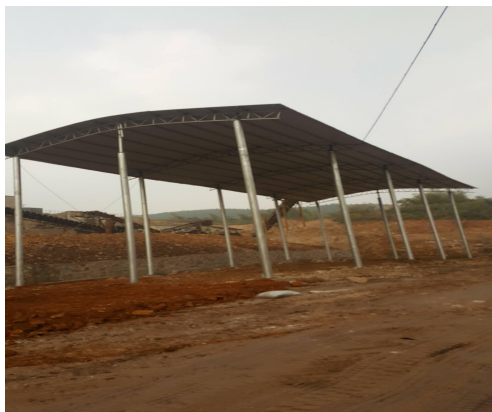
图 7.2-7 原矿堆棚设计图

建设项目对原矿设计了临时堆棚，设计运转周期 3d，长 28m、宽 10m、高度 12m。

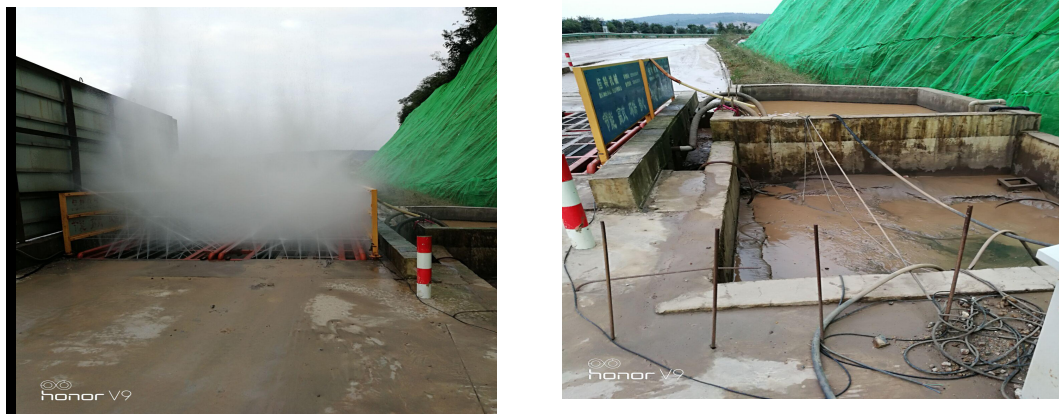
图 8-2 矿山车辆冲洗设施及沉淀池

按照广德县绿色矿山建设标准，矿山在工业场地设置运输车辆冲洗平台一处，冲洗废水经过沉淀池处理后循环使用，不对外排放。车辆冲洗废水沉淀池容积 60m³（如图 8-2）。

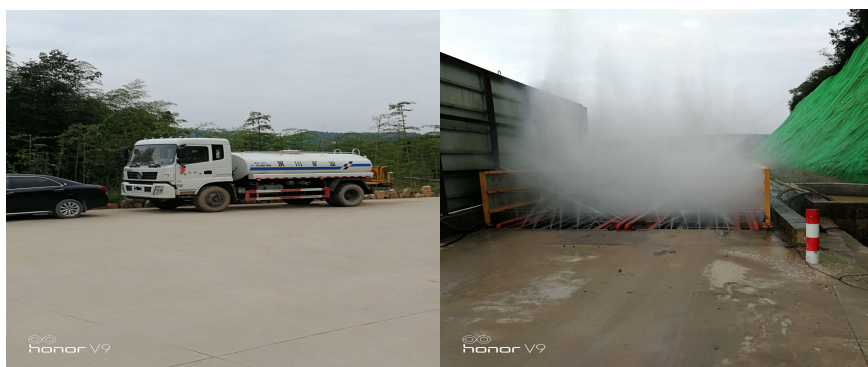
图 9-1 矿山洒水车 and 车辆冲洗平台

根据广德县绿色矿山建设要求，矿区主要运输道路和工业场地道路进行了硬化，运输道路路面为混凝土路面，采取定期清扫、洒水等措施。为减轻运输扬尘和噪声对运输沿线环境敏感点的影响，本项目外运道路全程硬化，通过同控制时速等有效措施，进一步减少粉尘的污染。

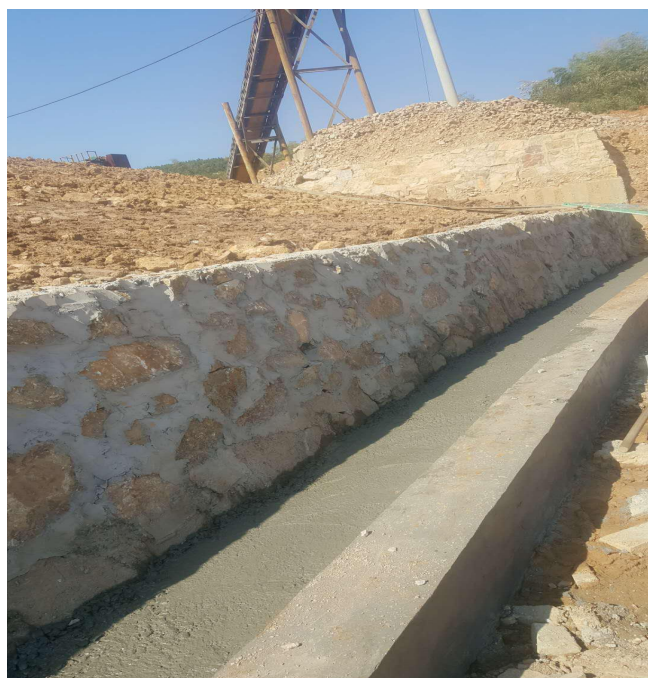
图 11.1 本项目表土临时堆场和废石临时堆场

根据矿山实际需要，本项目设置单独的表土临时堆场。利用矿区西北原废弃破碎站进行建设，场地长 143m，宽 100m，并设置了截排水沟和沉淀池。目前已经进行了生态恢复，固废堆场能满足项目固废产生的要求。经分析，本验收调查

现状下废石暂存于废石临时堆场，实际建成面积为 5700 平方米定期外售综合利用。

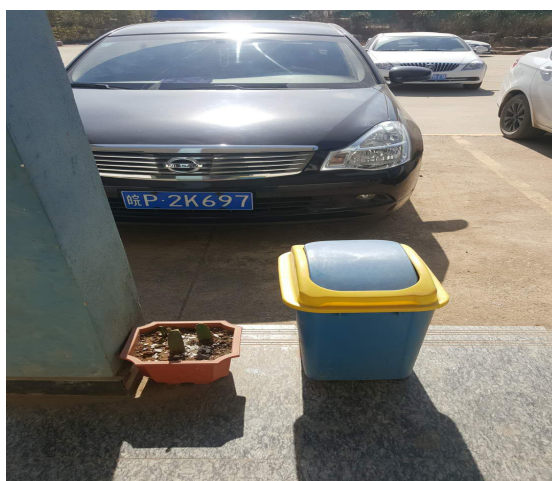
图 11-2 生活垃圾收集桶

矿区内设立垃圾箱、垃圾转运间，生活垃圾收集后，由环境卫生管理处统一清运处理。
