安徽绩溪经济开发区区域 地质灾害危险性评估报告

项目名称：安徽绩溪经济开发区区域

地质灾害危险性评估报告

编制单位：安徽省地质矿产勘查局 311 地质队

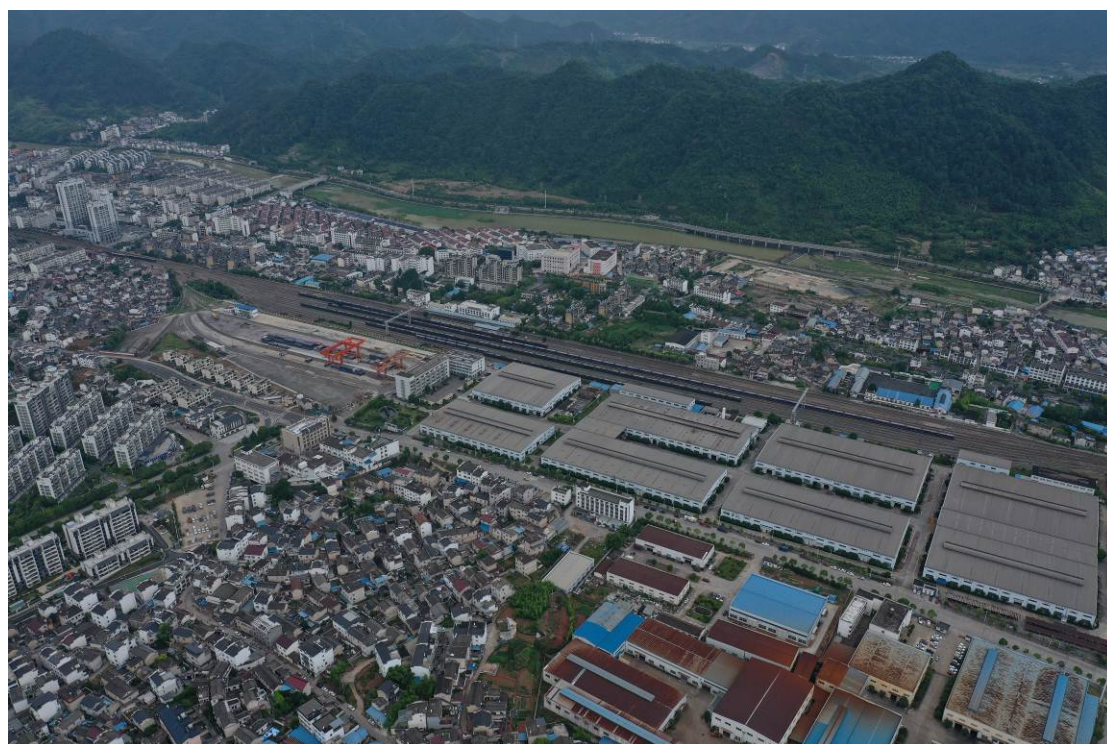
照片 2.1 扬之河河漫滩

（1）河漫滩

主要分布于评估区左右两侧，沿扬之河及大源河呈条带状延伸，由全新世以来河流的堆积和泛滥作用形成的冲积、洪积地形，地形起伏较小，组成岩性为第四系全新统芜湖组（ Q_{4w} ）的粉质粘土、中粗砂、砂砾卵石等。地面标高一般 150 ~ 180 m 之间，区域高差一般小于 10 m，地势较平坦。

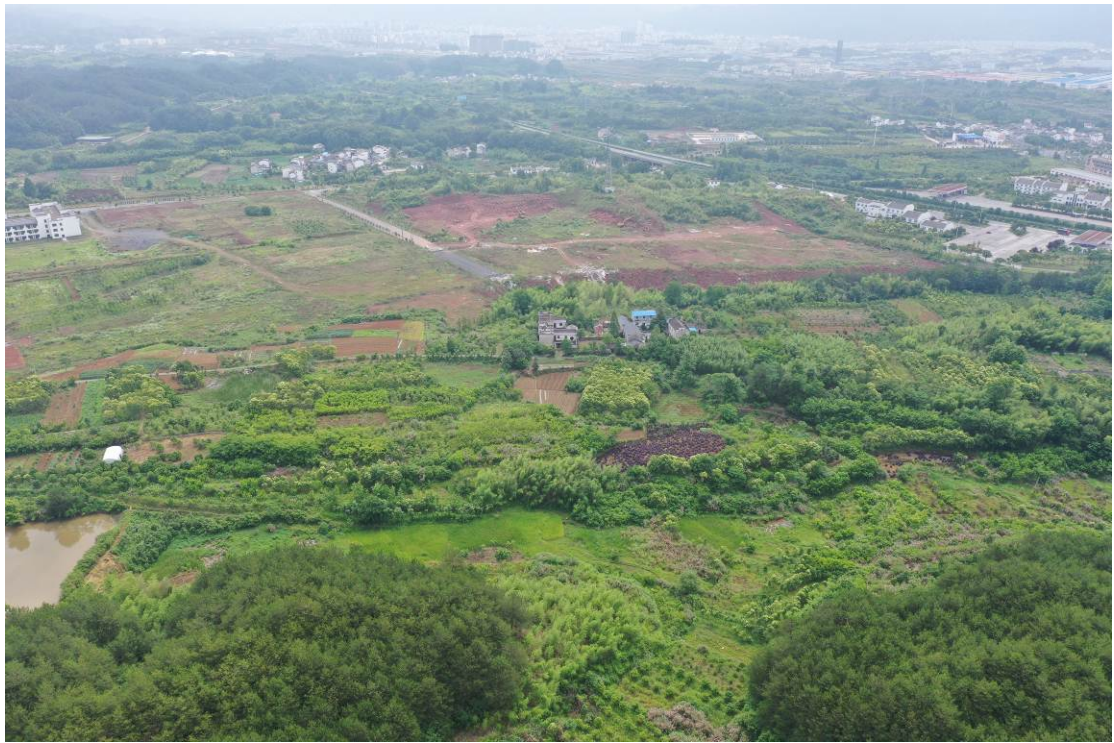
照片 2.2 丘陵地貌

（2）断褶剥蚀丘陵

位于县城的周围，分布标高 180 ~ 250 m，相对切割深度 < 100 m，由白垩系（ K ）的粉砂岩、砂岩、砂砾岩；奥陶系（ O ）、寒武系（ ϵ ）的砂、页岩等组成。地形绵延起伏，总体坡度较缓。

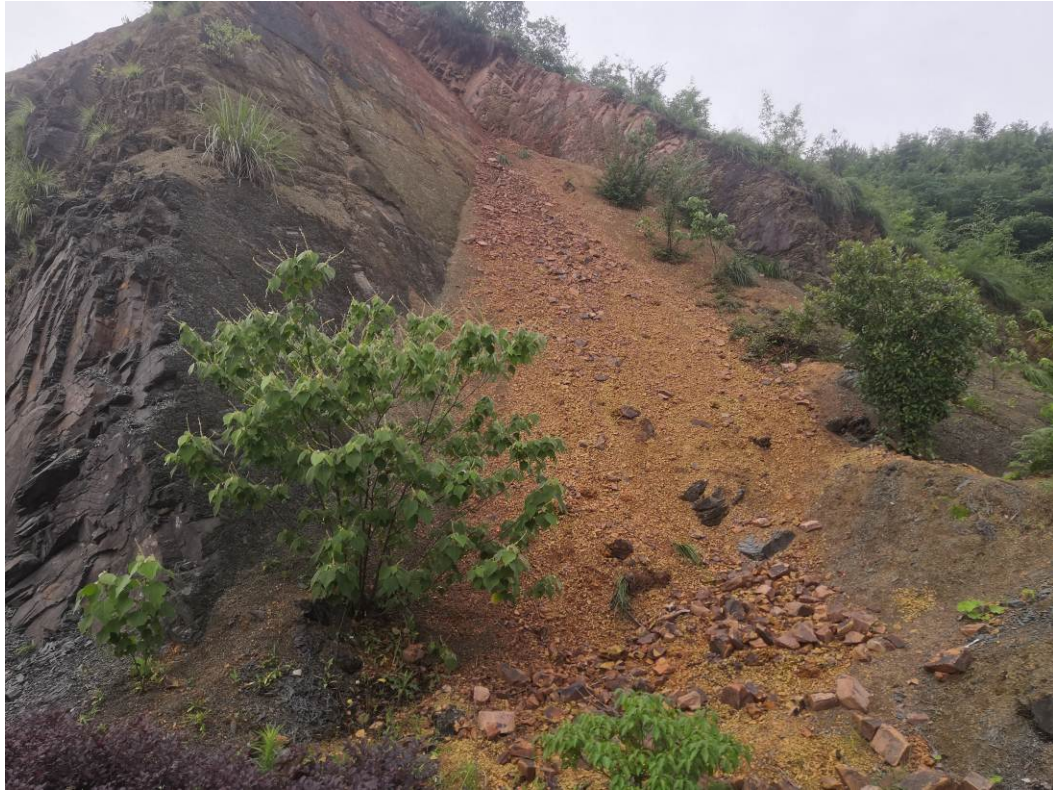
照片 3.1 鄞山路南段西侧边坡崩塌

点位：E 118°33'56.63"；N 30°2'39.68"，该点位于鄞山路与扬之南路交叉口北西侧 500 m 处。现状地貌为低丘，边坡因修建道路产生切坡。边坡类型为岩质边坡，切坡坡向 50°，坡度 72°，切坡高 13 m，宽 18 m。组成边坡岩性为奥陶系下统宁国组 (O_1n) 灰黑色砂质页岩，薄层状构造，岩体破碎，节理裂隙发育，强风化层厚 2.5 m，局部见硫铁矿，岩层产状 $146^\circ \angle 60^\circ$ ，主要发育两组节理，节理：① $10^\circ \angle 78^\circ$ ，间距 1 ~ 8 cm，张性，局部泥质充填；② $58^\circ \angle 83^\circ$ ，间距 0.2 ~ 0.5 m，微张，无填充。

该处崩塌类型为散落型崩塌，崩塌体方量约 20 m³，未造成人员伤亡和经济损失，其规模为小型。其主要形成原因为：道路切坡造成切坡面基岩裸露，从而加剧岩体的风化程度，使岩体支离破碎，破碎体常年累积，不断散落坡脚，形成崩塌堆积体。

目前，崩塌没有采取防护措施，存在继续发生崩塌的可能，但由于岩体风化和掉落是一个长期累积的过程，其切坡坡脚与道路存在 3 m 安全距离，现状主要威胁对象为边坡下方过往车辆及行人，受威胁人数 < 10 人，可能直接经济损失 < 100 万元，其危害程度小，危险性小。

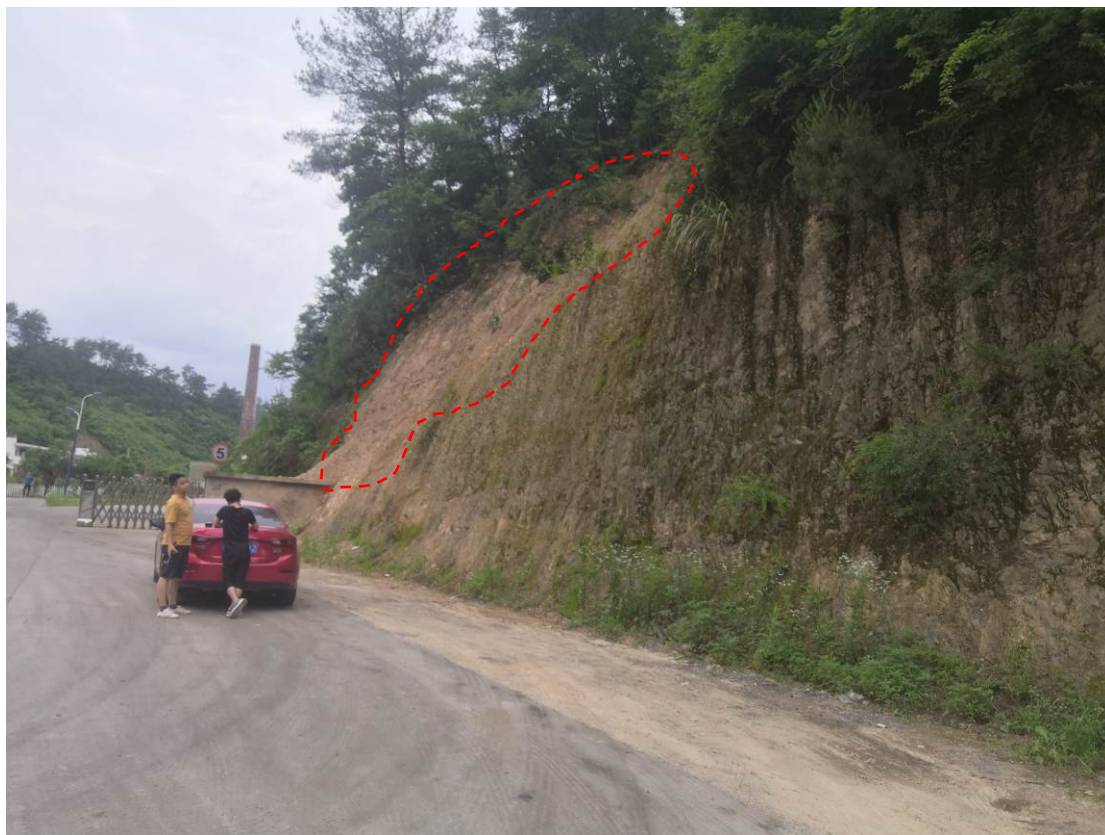
照片 3.2 扬之南路与 S217 省道交叉口北侧 800 m 道路切坡崩塌

(2) 扬之南路与 S217 省道交叉口北侧 800 m 道路切坡崩塌 (Bt_2)

点位：E 118°33'5.45"；N 30°1'52.03"，该点位于扬之南路与 S217 省道交叉口北侧 800 m 处。现状地貌为低丘，边坡因修建道路产生切坡，切坡坡向 265°，坡度 80°，切坡高 5 ~ 18 m，宽 50 m。边坡类型为岩土混合边坡，边坡上覆第四系残坡积碎石土，褐黄色，厚度 1 ~ 3 m，碎石含量 40%，粒径 2 ~ 8 cm；下伏奥陶系中统胡乐组 (O_2h) 灰黑色硅质页岩，薄层状构造，岩体破碎，岩层产状 $45^\circ \angle 20^\circ$ 。

现状可见崩塌现象，崩塌体为上部碎石土，崩塌体宽 8 m，高 7 ~ 8 m，厚 0.3 ~ 0.5 m，方量约 25 m³，未造成人员伤亡及经济损失，其规模为小型，属滑动型崩塌。发生崩塌原因主要为修路切坡坡度过大，形成临空面；在连续强降雨的影响下，雨水持续入渗上部松散碎石土层，在岩土接触面处下渗受阻，达到饱和，加速地下水顺地势运动，形成较大的水压力，大量的雨水渗入，增加了土体的自重，土体内水压力短时间内迅速增高，并产生向下的渗透力，导致土体失稳，沿岩土面发生崩滑。

现状崩塌体已清除，上部已基本无覆盖层，预测继续发生崩塌的可能性小，主要威胁对象为过往车辆及行人，威胁人数 < 10 人，可能直接经济损失 < 100 万元，其危害程度小，危险性等级小。

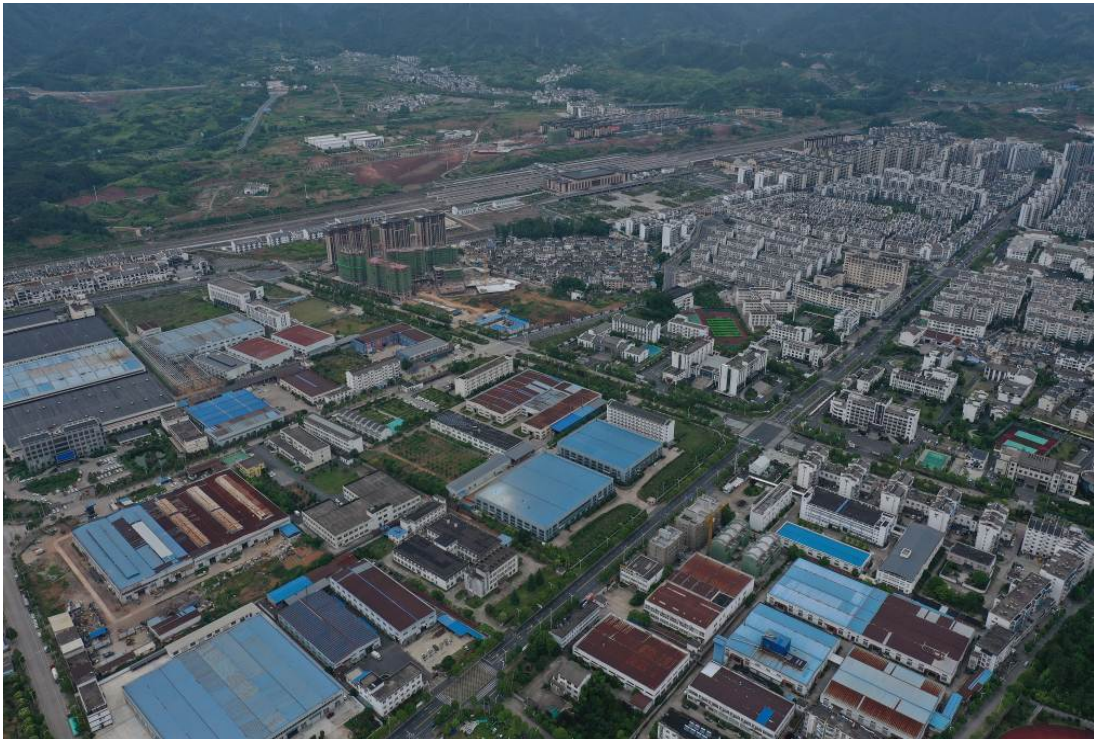
照片 4.1 已建成区现状

已建成区面积 3.49 km²，占园区规划面积约 25.29%，区内地块基本完成场地平整及道路修建工程活动，工业厂房已建成投产，厂房一般为钢桩框架梁结构，采用钢桩基础，高度一般低于 24 m，场地平坦，地面坡度一般<5°，整平标高 170 ~ 180 m 不等，已建成区内基本不存在切坡、填方边坡，仅在片区边缘工程建设尚未完善的地方发现一处无保护措施临时性切坡边坡，其余切坡边坡均设置有护坡工程，场地内无崩塌、滑坡现象。

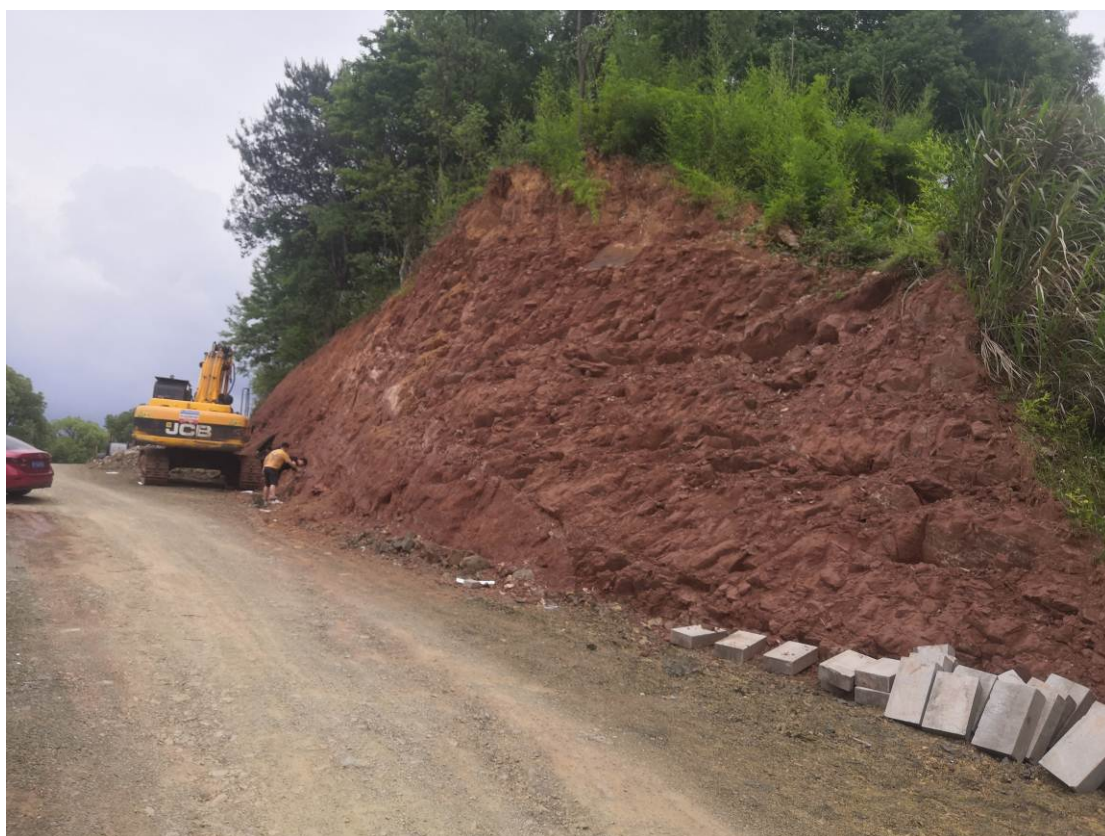
照片 4.4 会山路南西段修路路切坡

（1）会山路南西段道路切坡（ Qp_1 ）

点位：E 118°33'40.75"；N 30°6'6.69"，该点位于会山路与鄞山路交叉口北东侧约 300 m 处。现状地貌为残丘，丘顶植被发育，边坡因修建道路产生切坡。切坡坡向 25°，坡度 75°，切坡高 5 ~ 8 m，宽 80 m。边坡类型为岩土混合边坡，边坡上覆第四系残坡积碎石土，厚度约 0.8 m，硬塑状，碎石含量约 15%，粒径 2 ~ 5 cm；下伏白垩系下统徽州组（ K_1h ）紫红色粉砂岩，岩层产状 255°∠50°，主要发育两组节理，节理：①10°∠85°，间距 0.2 ~ 0.5 m，微张，无填充，延伸 1 ~ 2 m；②36°∠62°，间距 0.3 ~ 0.5 m，微张，无填充，延伸 0.8 ~ 1 m。现状未见崩塌、滑坡现象。

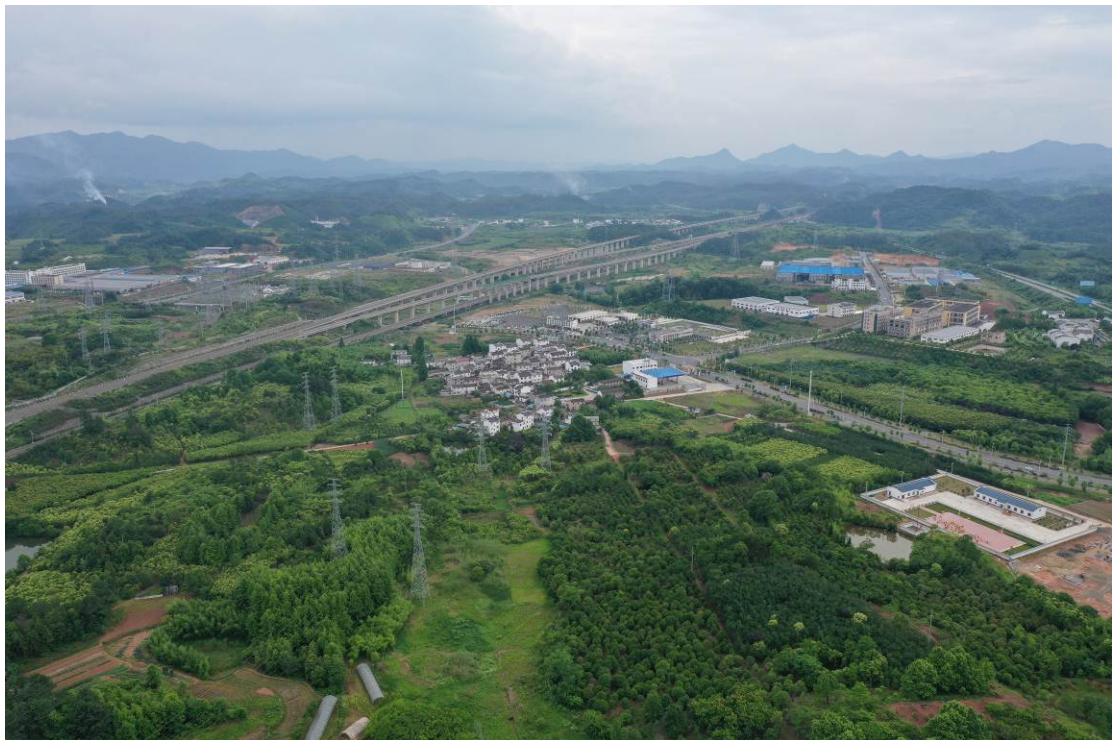
照片 4.5 未建成区现状

未建成区占规划面积的 74.71%，处于待开发状态。现状基本保留着原始地貌类型，主要为低丘、旱地及村落等，区内只进行了主要道路的建设，大部分场地处于自然状态；地面标高 $147.6 \sim 255.2 \text{ m}$ ，地面植被发育，地形绵延起伏，总体坡度不大。受区内道路工程影响，未建成区内存在多处切坡及填方边坡，具体如下：

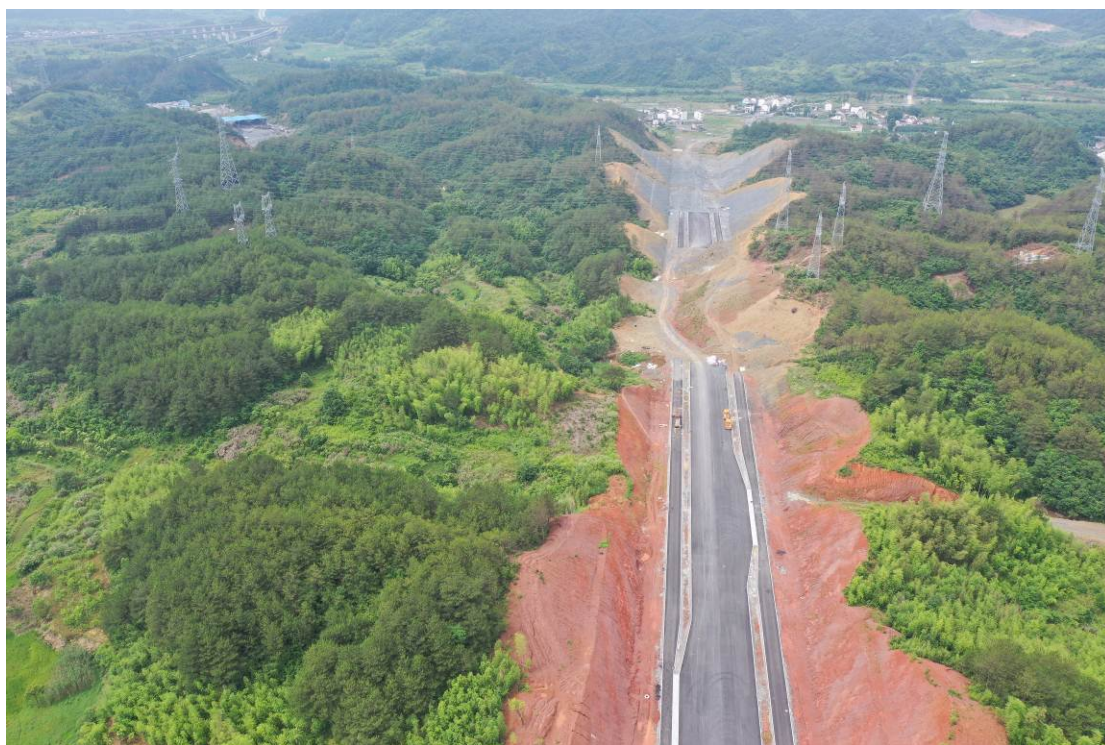
照片 4.6 西环路南西段道路切坡

点位：E $118^\circ 32' 20.65''$ ；N $30^\circ 4' 3.12''$ ，该点位于西环路南西段。现状为在建道路，地貌属低丘，坡面植被发育，边坡因修建道路产生切坡。切坡坡向 10° （相

向), 坡度 $25^{\circ} \sim 40^{\circ}$, 坡高 $2 \sim 21 \text{ m}$, 切坡分三级台阶放坡, 宽约 500 m 。边坡类型为岩土混合边坡, 该点为岩性分界点, 西段为寒武系上统西阳山组 (ϵ_{3x}) 灰黑色钙质页岩, 风化层厚 $2 \sim 3 \text{ m}$, 岩体较破碎; 东段为边坡上覆第四系冲积层, 厚度约 $1 \sim 3 \text{ m}$, 硬塑状。岩性为棕红色、黄褐色含卵砾石粘土, 卵砾石含量约 40% , 粒径 $3 \sim 8 \text{ cm}$, 磨圆度差, 分选性一般; 下伏白垩系下统徽州组 (K_1h) 紫红色粉砂岩, 岩层产状 $215^{\circ} \angle 34^{\circ}$, 主要发育一组节理, 节理产状 $70^{\circ} \angle 73^{\circ}$, 间距 $1 \sim 1.5 \text{ m}$, 微张, 无填充, 延伸 $2 \sim 3 \text{ m}$ 。现状未见崩塌、滑坡现象。预测在强降雨和机械振动下, 工程建设中存在引发崩塌、滑坡地质灾害的可能, 由于切坡已分三级台阶放坡, 且坡脚与道路之间安全距离有 3 m , 引发崩塌、滑坡的可能性小, 发育程度弱, 预测崩塌、滑坡方量 $10 \sim 30 \text{ m}^3$, 威胁对象为施工人员及设备, 受威胁人数 < 10 人, 可能直接经济损失 < 100 万元, 地质灾害危害程度小, 危险性等级小。

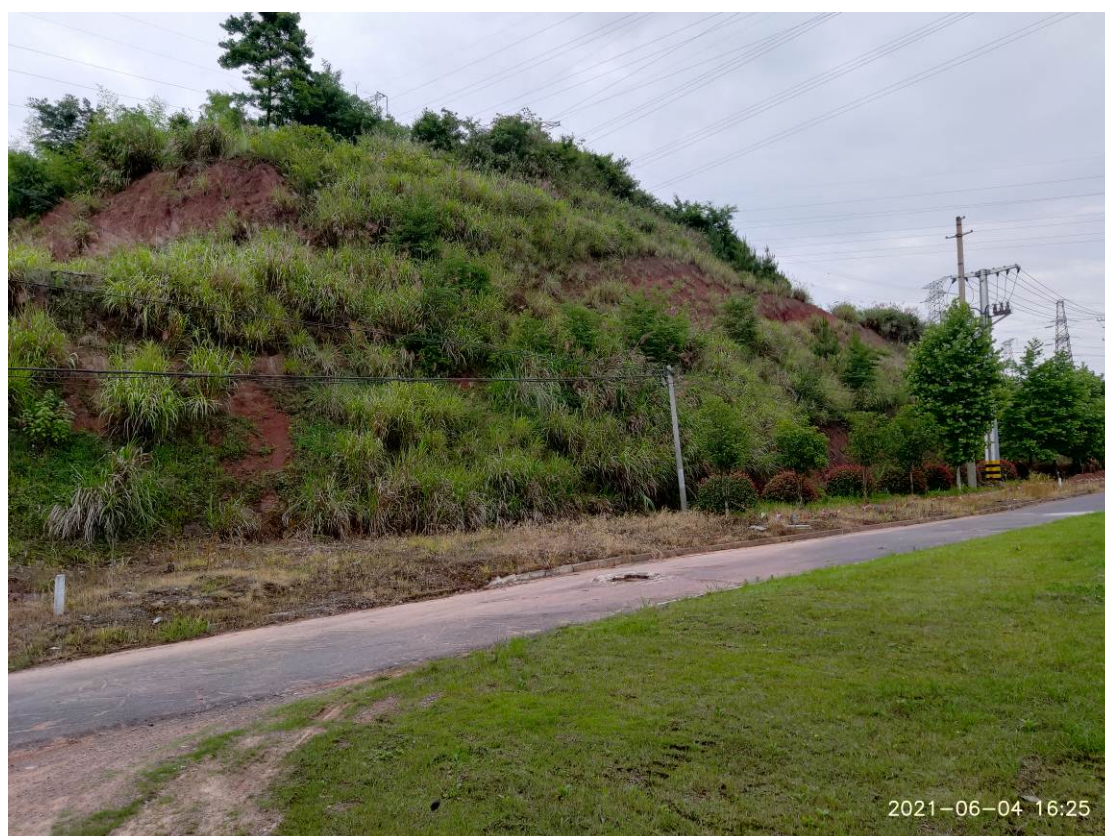
照片 3.7 鄞山路与杭黄高铁交叉口东侧道路切坡

(2) 鄞山路与杭黄高铁交叉口东侧道路切坡 (Qp_3)

点位: $E 118^{\circ}33'6.69''$; $N 30^{\circ}3'22.44''$, 该点位于鄞山路与杭黄高铁交叉口。现状地貌为残丘, 切坡面已自然复绿, 丘顶有高铁经过, 边坡因修建道路产生切

坡。切坡坡向 235° ，坡度 50° ，切坡高 25 m，宽 115 m。边坡类型为岩土混合边坡，边坡上覆第四系残坡积粉质粘土，厚度约 15 m，硬塑状；下伏白垩系下统徽州组 (K_1h) 紫红色粉砂岩，岩体表层风化较强烈，岩层产状 $20^{\circ} \angle 15^{\circ}$ ，主要发育两组节理，节理：① $235^{\circ} \angle 61^{\circ}$ ，间距 0.3 m，闭合无填充；② $270^{\circ} \angle 88^{\circ}$ ，间距 0.5 m，闭合无填充。现状未见崩塌、滑坡现象。预测在强降雨等外力扰动下，工程建设中存在引发崩塌、滑坡地质灾害的可能。由于切坡已自然复绿，且坡脚与道路之间安全距离有 4 m，引发崩塌、滑坡的可能性小，发育程度弱，预计崩塌、滑坡方量 $5 \sim 10 \text{ m}^3$ ，威胁对象为施工人员及施工设备，受威胁人数 < 10 人，可能直接经济损失 < 100 万元，地质灾害危害程度小，危险性等级小。

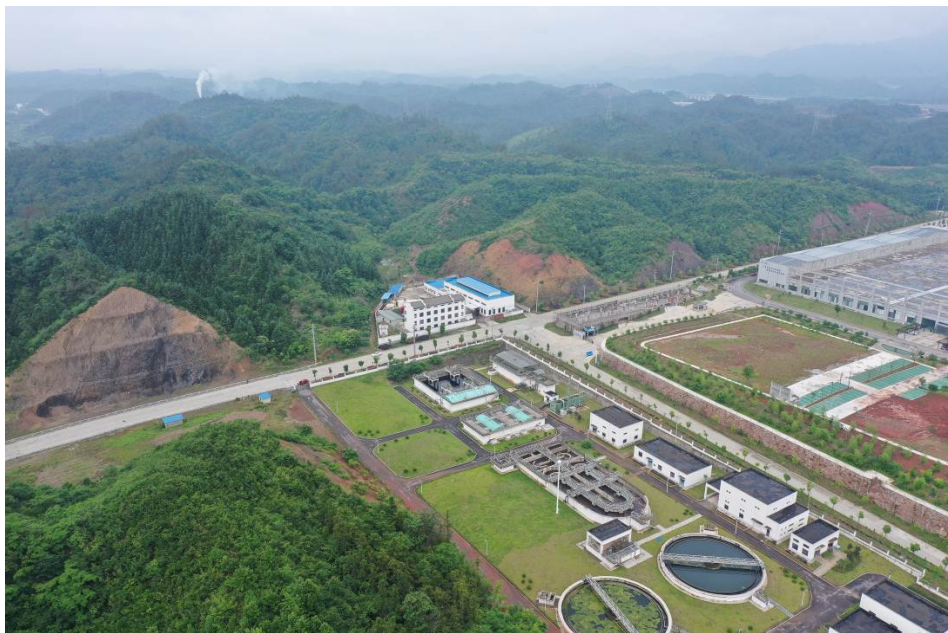
照片 3.8 鄞山路南段西侧道路切坡

(3) 鄞山路南段西侧道路切坡 (Qp_4)

107 m。边坡类型为岩土混合边坡，边坡上覆第四系残坡积碎石土，厚度约 0.5 m；下伏奥陶系下统宁国组（ O_1n ）灰黑色砂质页岩，薄层状构造，岩体破碎，节理裂隙发育，强风化层厚 16.5 m，局部见硫铁矿，岩层产状 $140^\circ \angle 56^\circ$ ，主要发育两组节理，节理：① $6^\circ \angle 82^\circ$ ，间距 1 ~ 10 cm，张性，局部泥质充填；② $62^\circ \angle 85^\circ$ ，间距 0.3 ~ 0.5 m，微张，无填充。

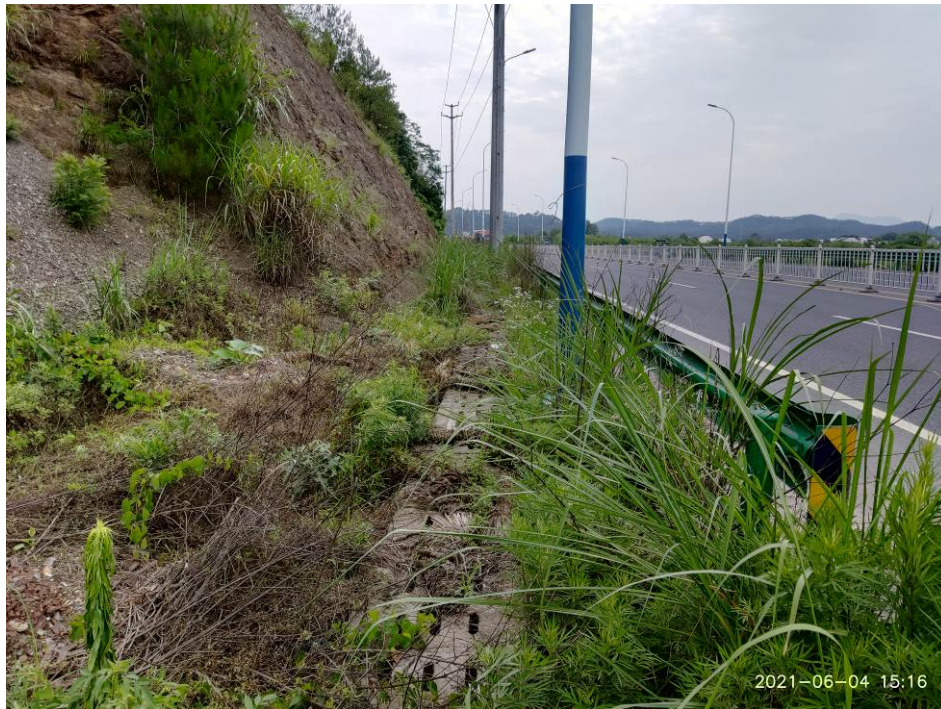
照片 3.11 徽山大道与 S217 省道交叉口南东侧 370 m 道路切坡

(4) 徽山大道与 S217 省道交叉口南东侧 370 m 道路切坡 (Qp_5)

点位: E 118°32'38.92"; N 30°2'19.65", 该点位于徽山大道与 S217 省道交叉口南东侧 370 m 道路东侧。现状地貌为低丘, 边坡因修建道路产生切坡, 切坡坡向 305°, 坡度 70°, 切坡高 19 m, 宽 55 m。边坡类型为岩质边坡, 岩性为奥陶系下统谭家桥组 (O_1t) 灰黑色钙质页岩, 薄层状构造, 岩体风化严重, 风化层厚 5 ~ 6 m, 岩层产状 $130^\circ \angle 25^\circ$, 主要发育两组节理, 节理: ① $335^\circ \angle 65^\circ$, 间距 3 ~ 5 cm, 张性, 局部泥质充填; ② $245^\circ \angle 85^\circ$, 间距 5 ~ 6 cm, 微张, 局部泥质充填。岩体较破碎, 坡脚见破碎剥落堆积体。坡脚距道路 2 ~ 2.5 m, 路边设置有排水沟和围栏, 排水沟规格: 0.5 m × 0.5 m。由于边坡岩体风化严重。局部存在破碎体剥落危险。

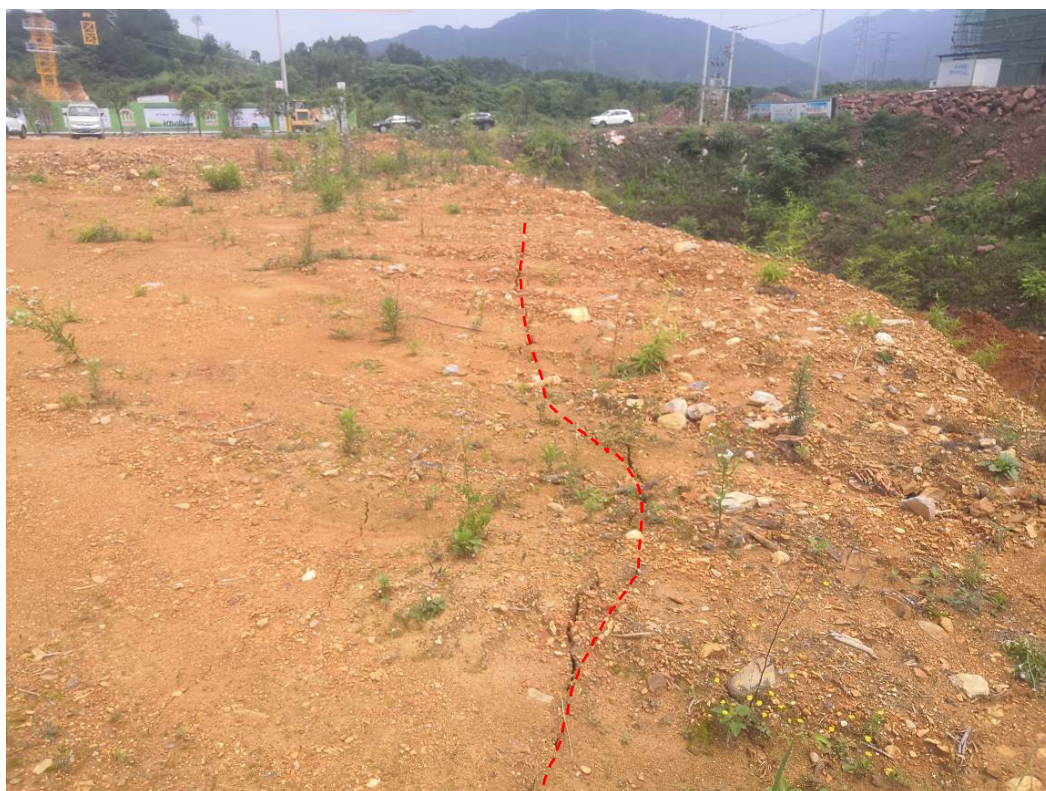
照片 3.12 纬二路与 S217 省道交叉口东侧 230 m 填方边坡

(5) 纬二路与 S217 省道交叉口东侧 230 m 填方边坡 (Tf_1)

点位：E 118°32'27.83"；N 30°3'17.66"，该点位于纬二路与 S217 省道交叉口东侧 230 m 处。填方边坡现状处于整平作业状态，现场有车辆陆续运土堆填，边坡高 8 ~ 13 m，坡度 60°，边坡东侧见一拉张裂缝，长约 40 m，距边缘 2 ~ 3 m，裂缝宽 3 ~ 5 cm，可探深度 0.3 m。预测在强降雨和机械振动下，工程建设中存在引发崩塌、滑坡地质灾害的可能，由于该填方边坡为临时性边坡，现状正处于填土整平阶段，预计不久将会整平结束，届时不存在填方边坡，因此，该临时性填方边坡对外界影响不大，主要威胁对象为施工人员，威胁人数 <10 人，可能直接经济损失 <100 万元，地质灾害危害程度小，危险性等级小。
