宣城市梅子冈路与通港路交叉口西北角地块控制性详细规划

——现状图

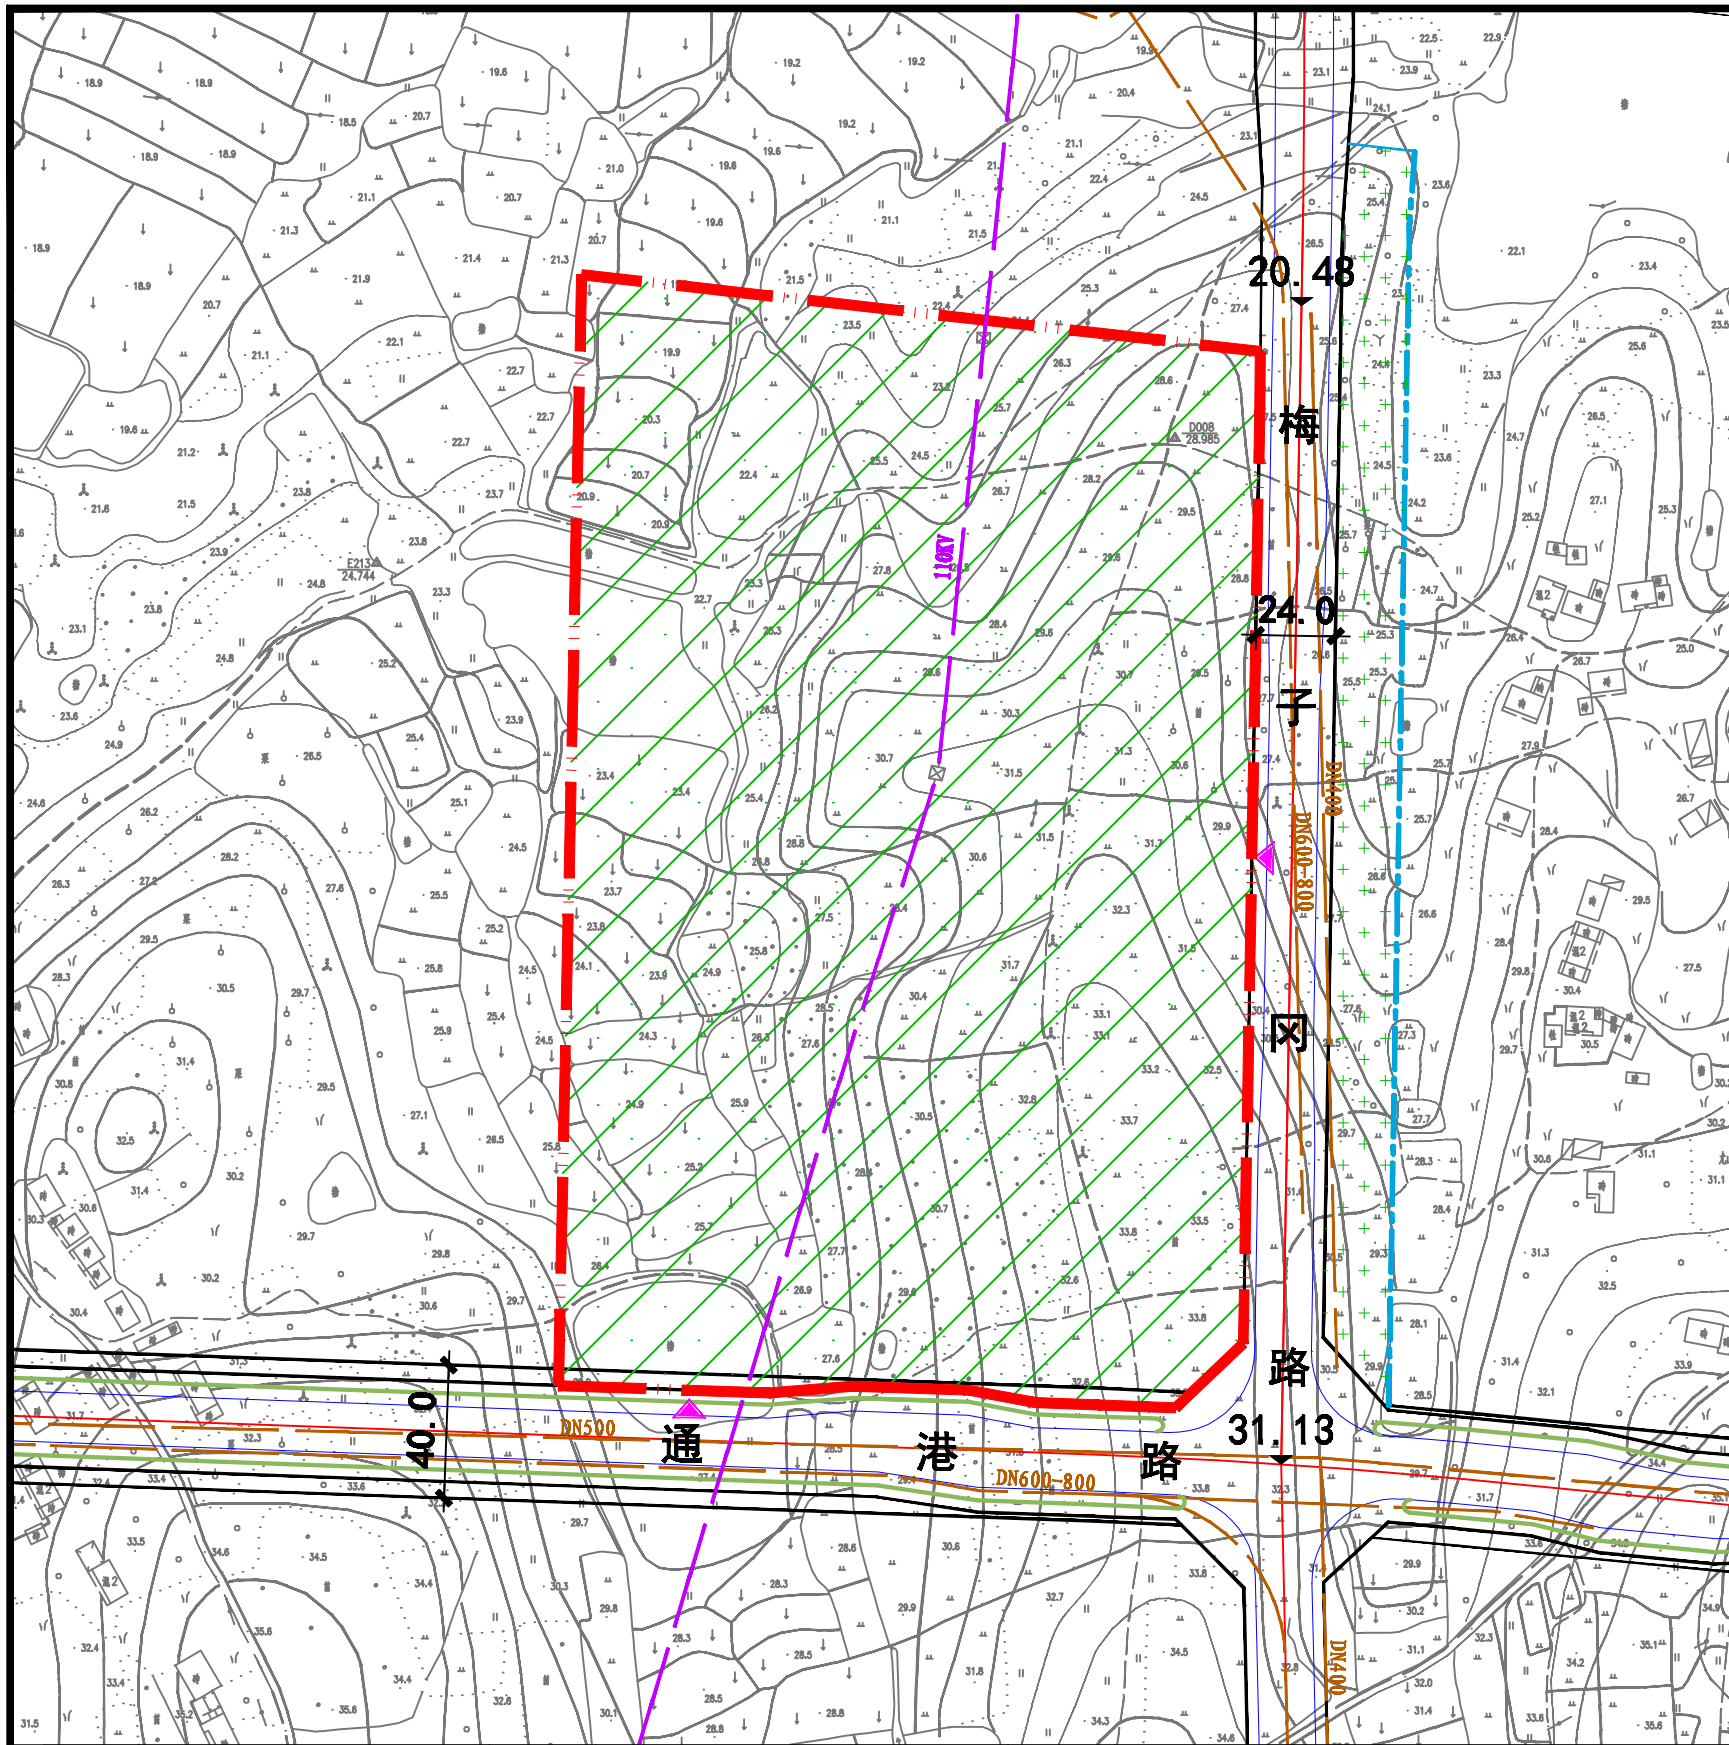
现状分析：

- 1>土地类型：
现状主要为空闲地。
- 2>基础设施：
东侧梅子冈路已建成，其余道路均未建成通车。
- 3>地形地貌：
地块内部地势有一定的高差，整体呈西低东高趋势，高程处于19-34m之间。
- 4>周边现状：
地块北侧、东侧、西侧和南侧均为空闲地。
