宣城东部新城实验学校地块 土壤污染状况调查报告

安徽省地质矿产勘查局 311地质队

日期：二〇二二年一月

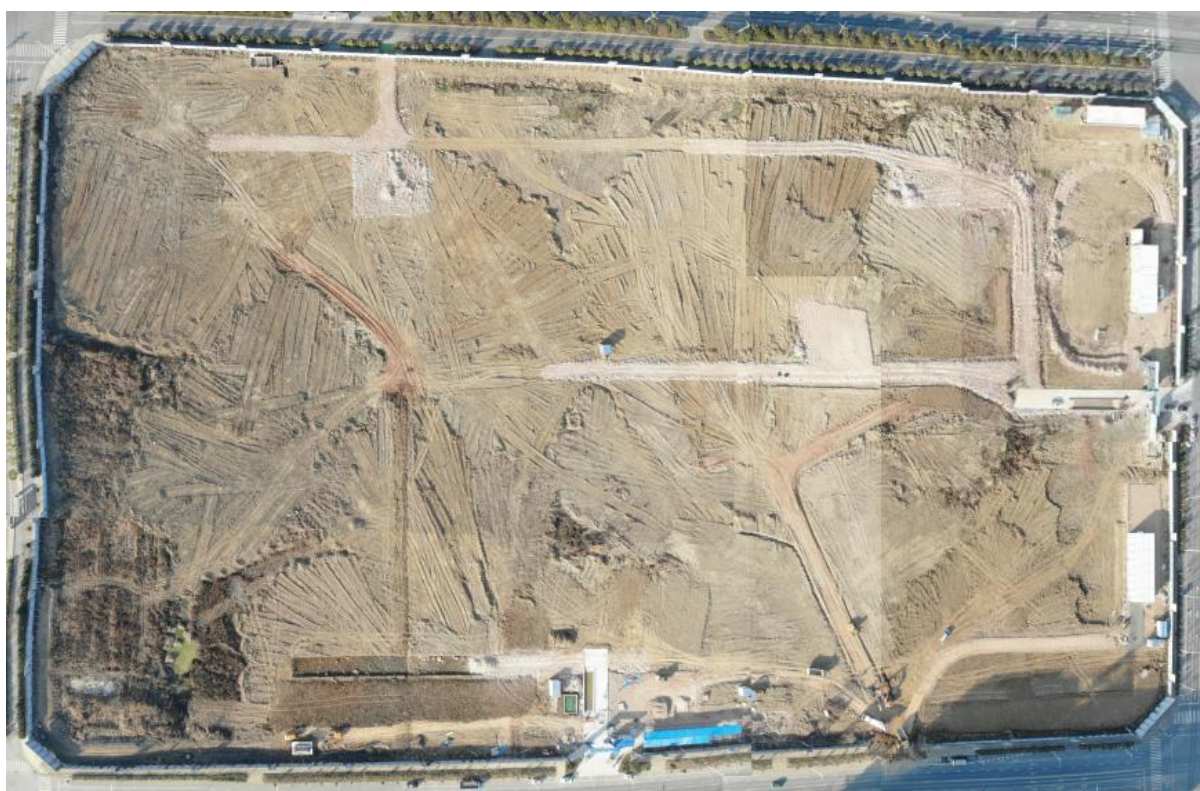
图 2.3-1 地块现状图（2021年12月30日无人机拍摄）

根据现场踏勘和航拍，地块现状为已平整，待开发空地。

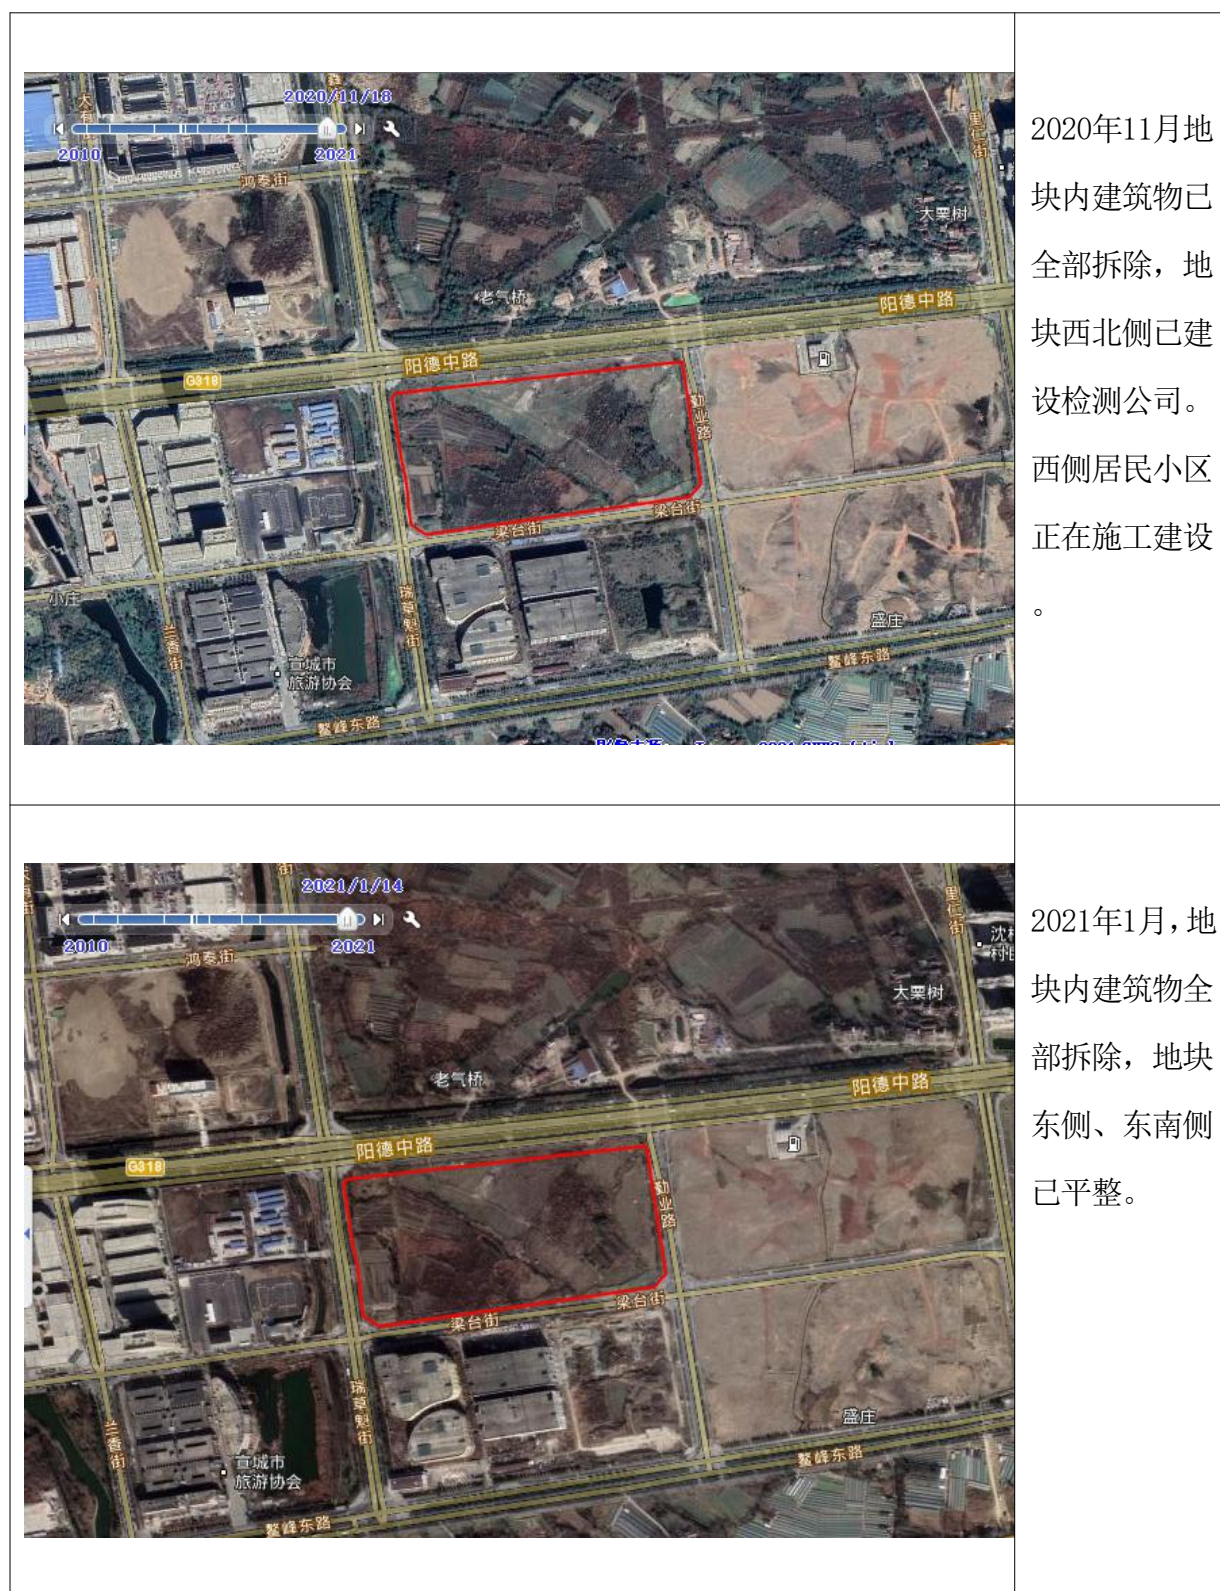
图3.1-1 地块历史图像（2010年~2021年）

(1) 根据历史影像图，2010年~2021年，地块内基本为农田、居民点。2011年东侧爱家华城小区开始施工，2013年南侧、西南侧居民区及商业区开始施工，2017年，地块东侧166米处已建设一个加油站，2020年，地块东侧场地已全部平整。

(2) 2021年12月至今，地块内建筑物已基本拆除，场地已平整。

<p>2010年11月，地块为农田，北侧为葡萄河。地块周边主要为村庄、农田，东北侧180m处为宣城市金诚米厂，北侧120m处为玻璃成品加工厂。</p>
 	<p>2011年11月，地块及周边较2010年无大变化，西侧爱家华城小区地面已部分平整。</p>

<p>2013年9月，地块内较2011年无变化，地块西侧、西南侧、南侧居住小区正在施工。</p>
 	<p>2014年10月，地块内无变化，地块南侧居住区正在施工建设。</p>

<p>2016年11月，地块内无变化，地块东侧166m处拟建加油站。</p>
 	<p>2017年7月地块内无变化，地块西北侧已拆迁平整，东侧加油站已建设完成。</p>

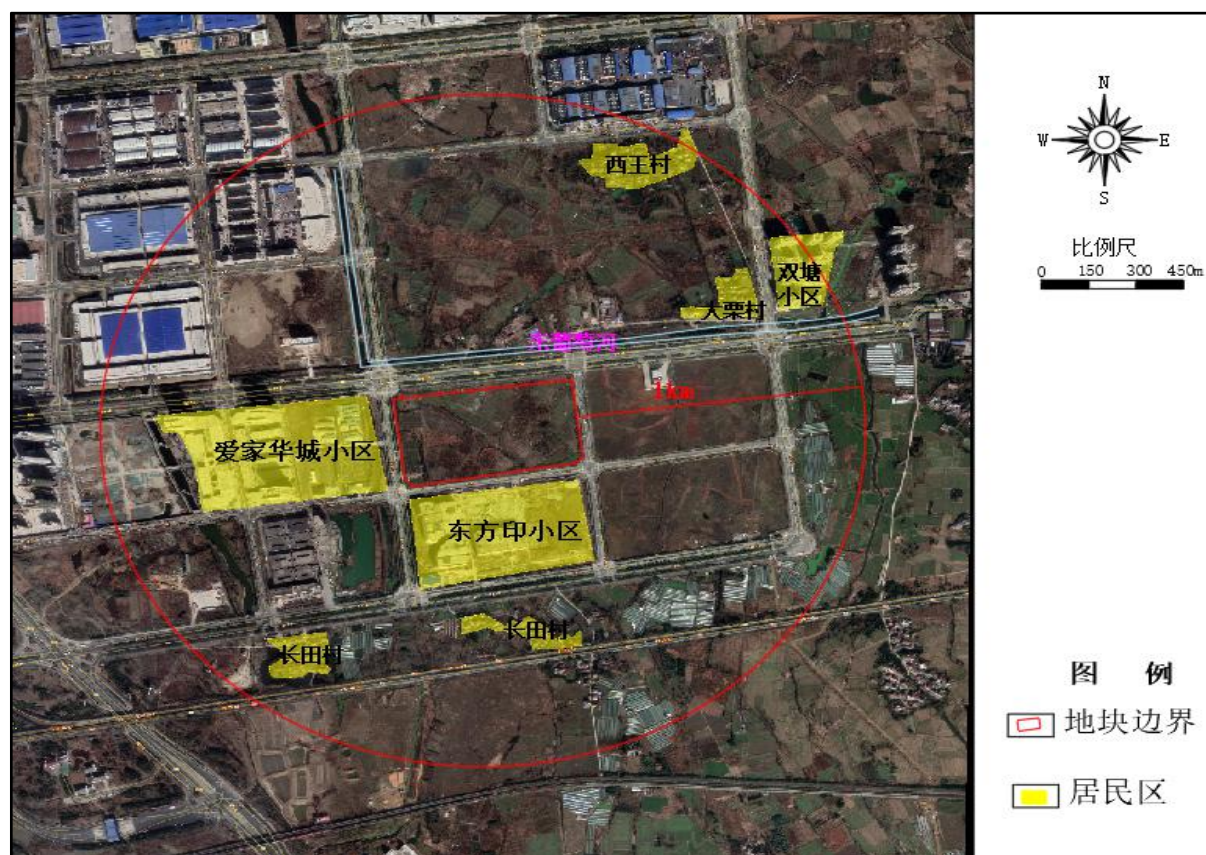
图3.2-1 地块周边敏感目标示意图

根据现场踏勘，地块周边1000m范围内敏感目标主要为住宅小区、河流、农田等，如表3.2-1。具体见下表：

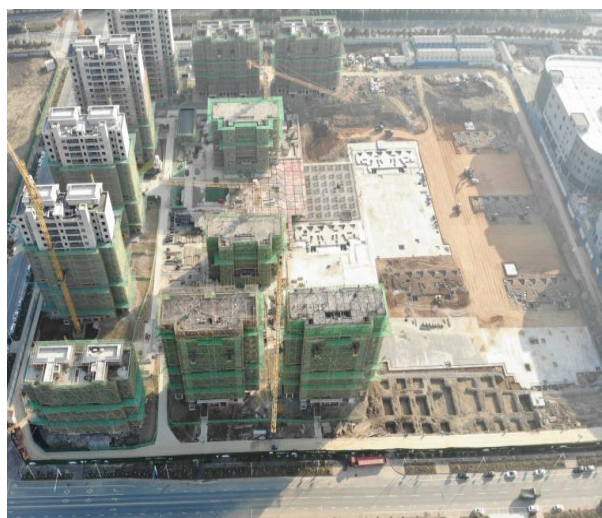
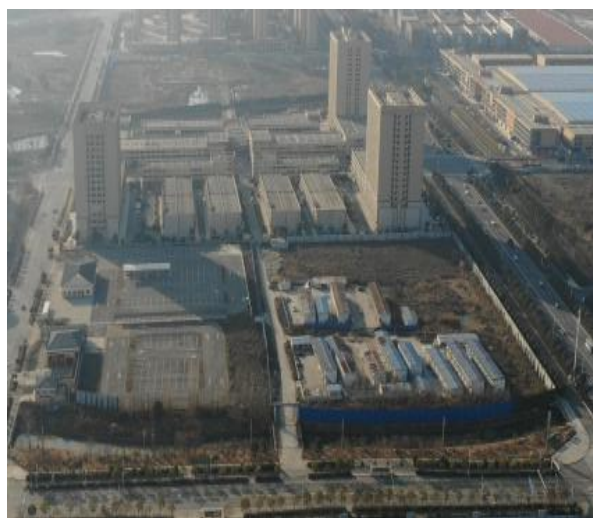
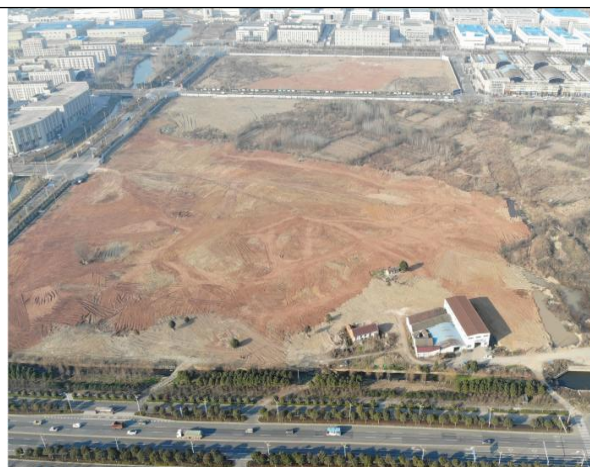
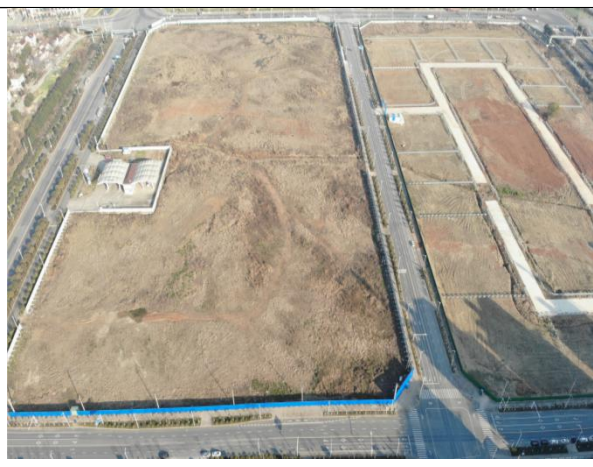
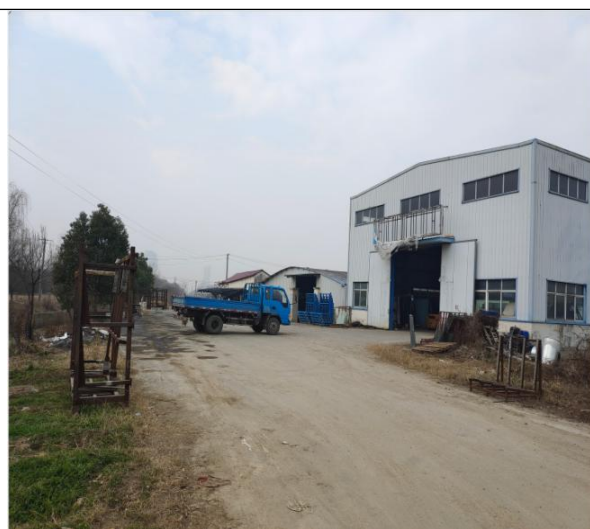
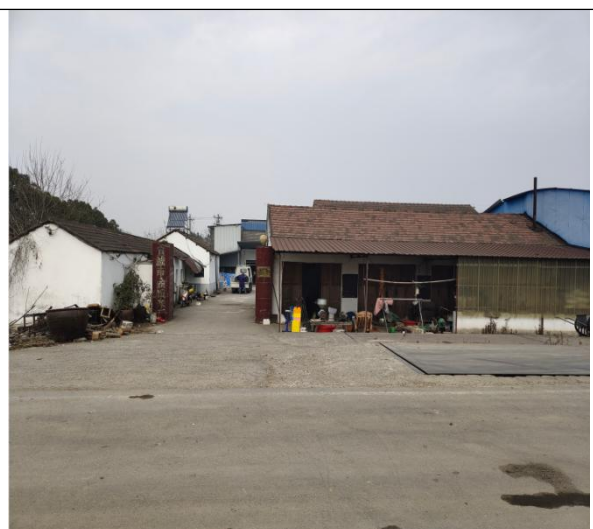
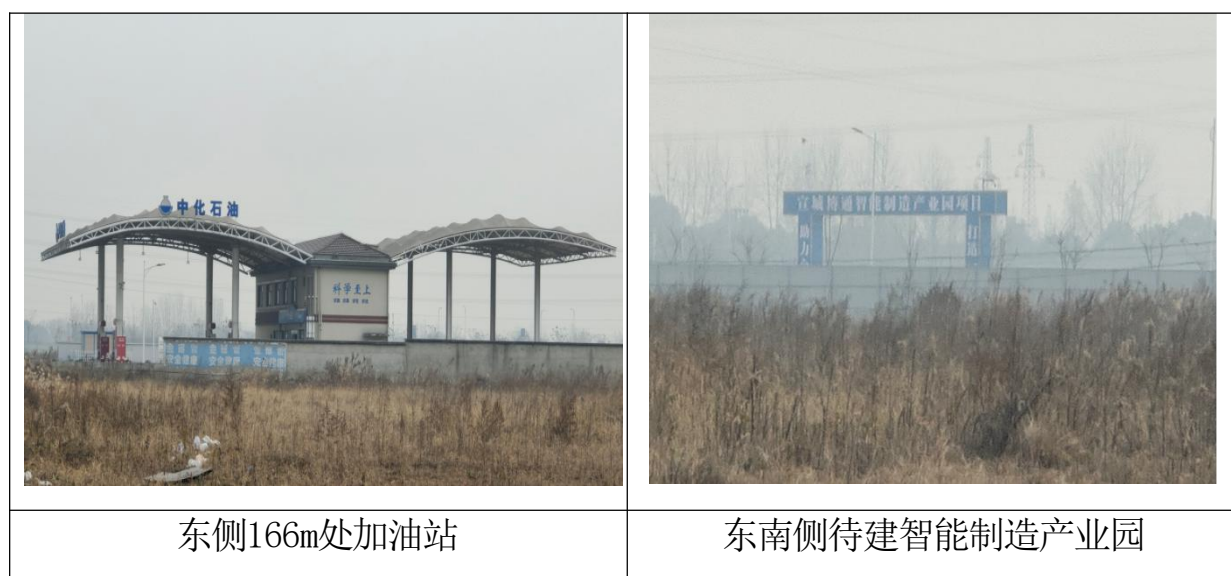
图 4.1-2 地块周边环境现状图

地块西侧为爱家华城小区（在建）；地块南侧为东方印小区（在建），地块北侧、东侧、东南侧地块均已平整，北侧规划为商业用地，东侧规划为居住用地，地块东侧166m处为阳德路加油站，北侧120m处为玻璃成品加工厂，东北侧180m处为大米加工厂，东南侧地块拟建设宣城博通智能制造产业园。现场踏勘发现地块北侧为东葡萄河，水质清澈，无异味；经地块内及周边现场踏勘，未发现有毒有害物质。

南侧东方印小区（在建）

西侧爱家华城小区（在建）

北侧规划商业区

东侧规划居住用地

北侧120m处玻璃成品加工厂

东北侧180m处大米加工厂

地块北侧120m处为玻璃成品加工厂，仅进行玻璃加工，经实地踏勘发现，该厂生产工艺简单，四周为围墙隔挡，厂区外围四周环境质量较好，现场没有发现废水、废气排放现象，没有发现污染痕迹，该厂北侧地块已全部平整，该厂也即将拆迁，该厂对本地块的影响较小。地块东北侧180m处为宣城市金诚米厂，主要生产工艺为大米加工，经实地踏勘发现，该厂生产工艺简单，四周环境质量较好，没有发现污染痕迹，该厂对本地块的影响较小。

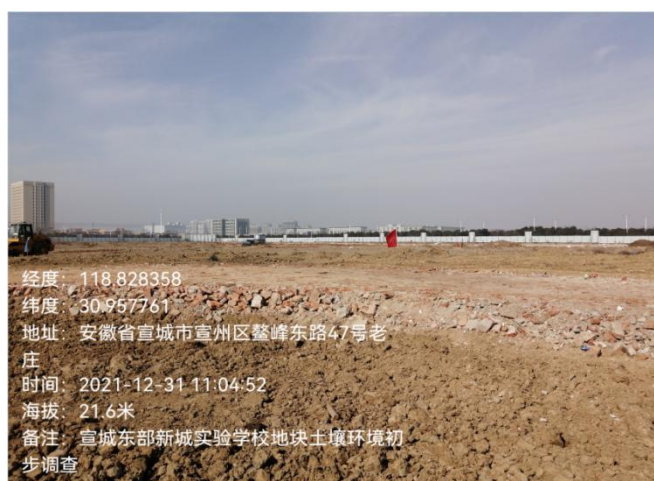
图 4.1-3 地块内少量建筑砖块

现场踏勘发现，地块内无外来堆土。有少量砖块铺路，地块内土壤颜色正常，无异味。

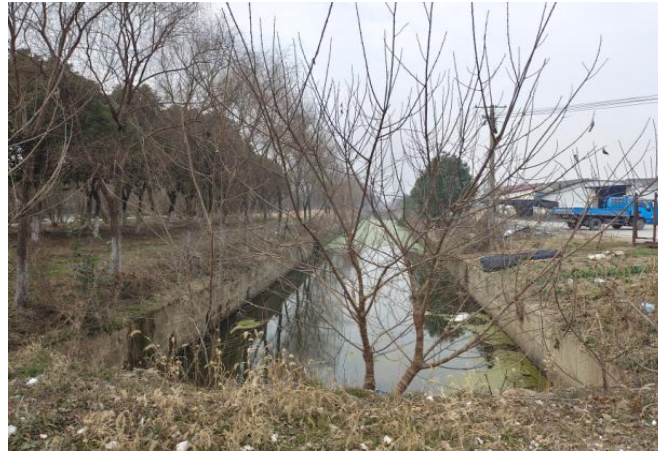
图4.1-4 北侧东葡萄河

地块北侧为东葡萄河，目前水质较清澈，无异味。
