宁国市正安建材有限责任公司
建筑石料用灰岩矿
矿山地质环境保护与土地复垦方案

矿山地质环境保护与土地复垦方案

编制单位：安徽宝瑞地质工程有限公司

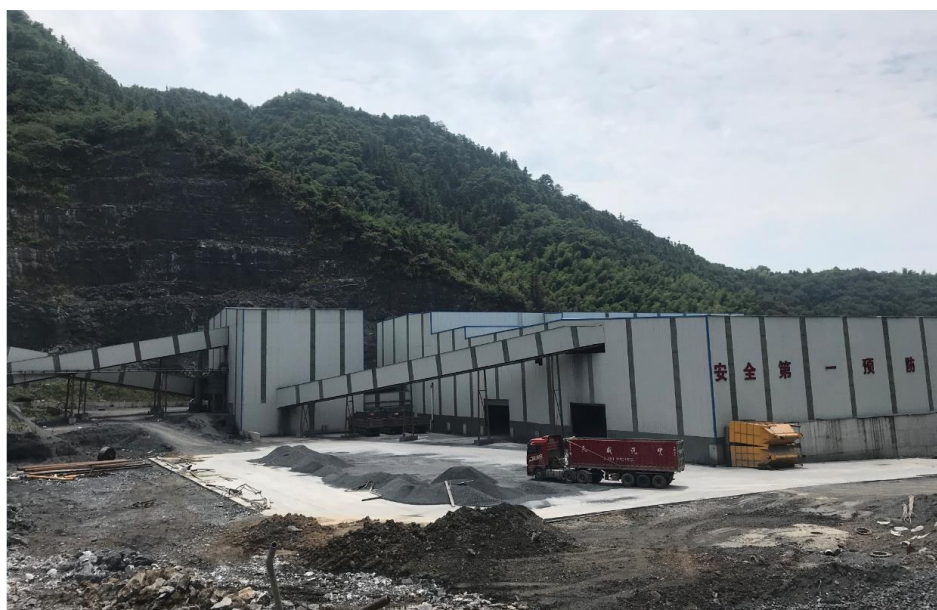
矿山工业场地及破碎站场地切坡高度 5~30m，场地边坡角边坡角约 60°，边坡已分台阶处理，边坡基本稳定。现状评估其边坡地质灾害危险性小，对地质灾害影响程度较轻。

照片 3.1 工业场地内切坡

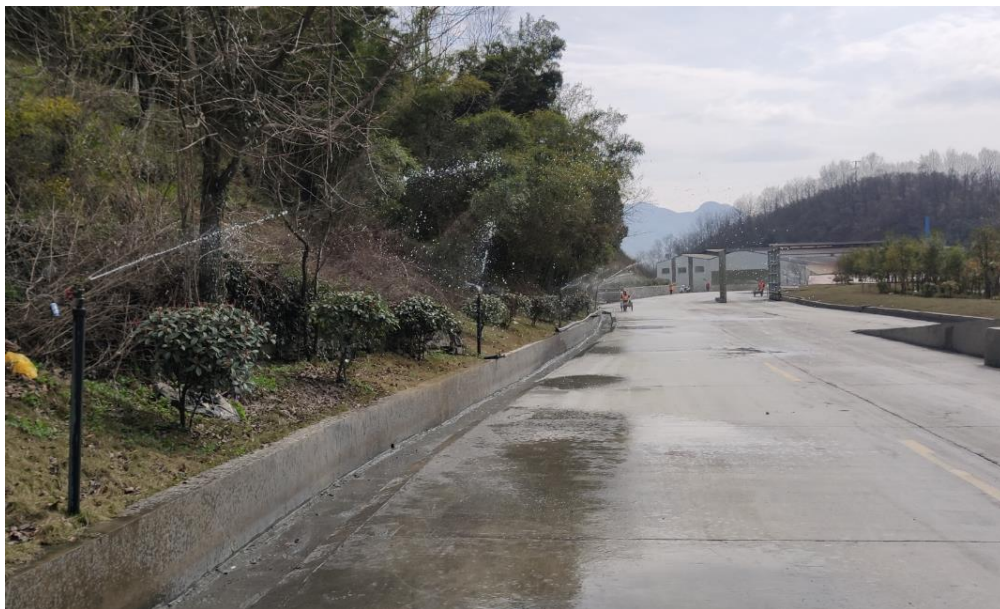
现矿区道路主要分布于采场、工业场地与外部道路之间,开拓道路均已建成,局部边坡切坡,道路切坡高度 10m 左右,坡度 40~70°,道路走向与岩层倾向多为斜交和反向,道路切坡倾向与岩层组成斜向坡和逆向坡,道路为硬化路面,两侧植被生长较好,现状条件下基本稳定,现状未发生崩塌、滑坡等地质灾害,现状评估,道路切坡地质灾害危险性小,对地质灾害影响程度较轻。

照片 3.2 道路切坡
