原广德吉顺电镀有限公司地块 土壤污染状况详细调查报告 (备案稿)

委托单位：广德市新杭镇人民政府

编制单位：安徽顺诚达环境检测有限公司

2022年10月

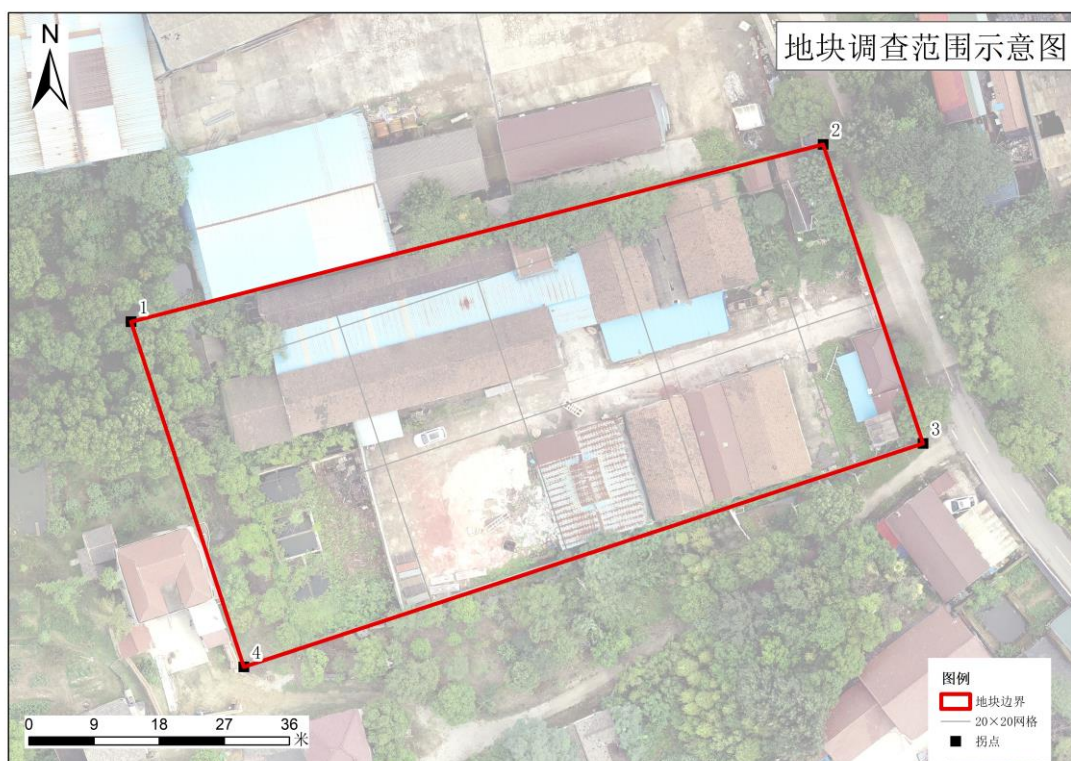
图 1-2 调查边界拐点图 (2021 年影像)

途说明) 可知, 调查范围面积为 4627.25m^2 。该地块调查范围及拐点坐标如下图 1-2、表 1-1 所示。

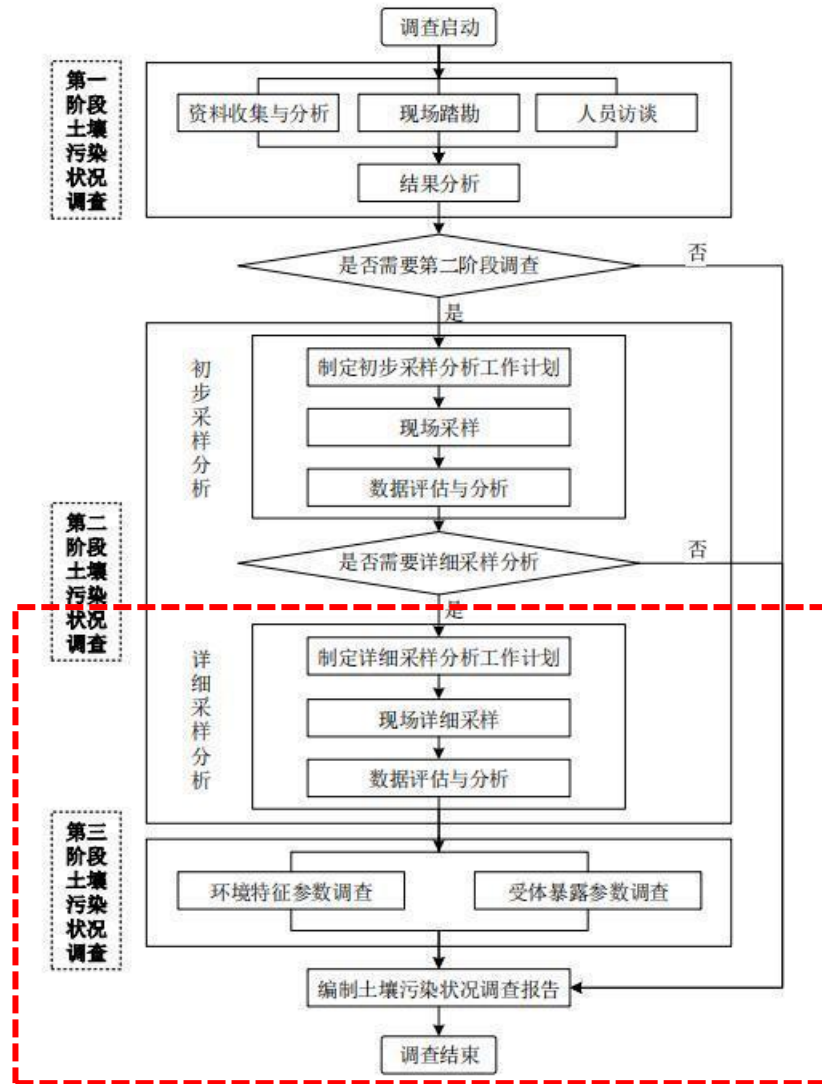
图 1-3 地块土壤污染状况调查技术路线图
(红线区域为本次详细调查阶段技术路线)

根据《建设用地土壤污染状况调查技术导则》(HJ 25.1-2019)、《建设用地土壤污染风险管控和修复 监测技术导则》(HJ25.2-2019)的有关规定,地块土壤污染状况详细调查主要包括制定详细调查采样方案和详细采样监测、数据分析、地块环境特征参数调查、受体特征参数调查以及地块环境调查报告编制等步骤组成,具体调查思路图见下图。

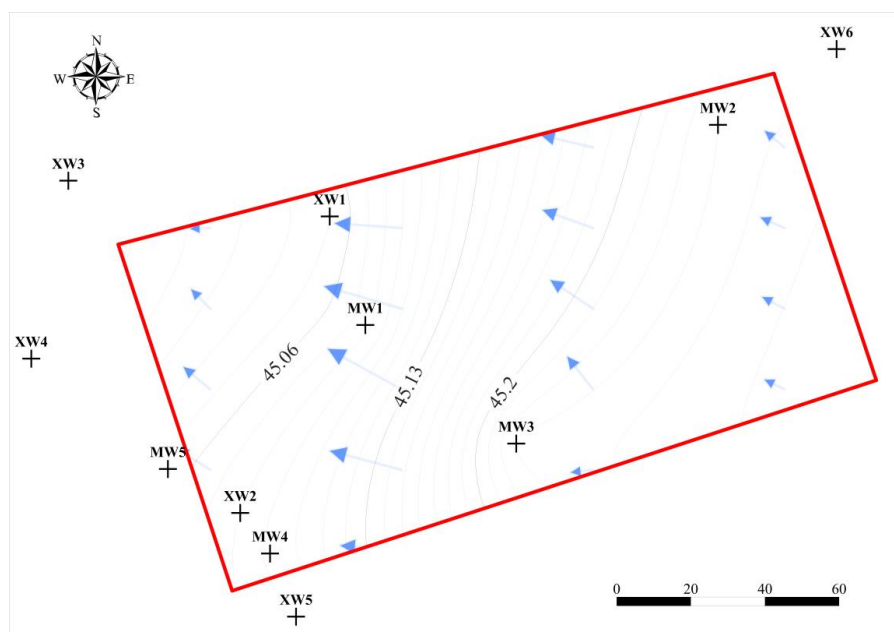
图 2-4 地下水流向图

地块浅层地下水主要为孔隙潜水，地下水稳定水位埋深一般在 0.30~0.88m。潜水水量大，接受大气降水入渗补给，地下水具明显的丰、枯水期变化，丰水期水位上升，枯水期水位下降。调查期间，地块内地下水流向为自东南向西北方向流动。

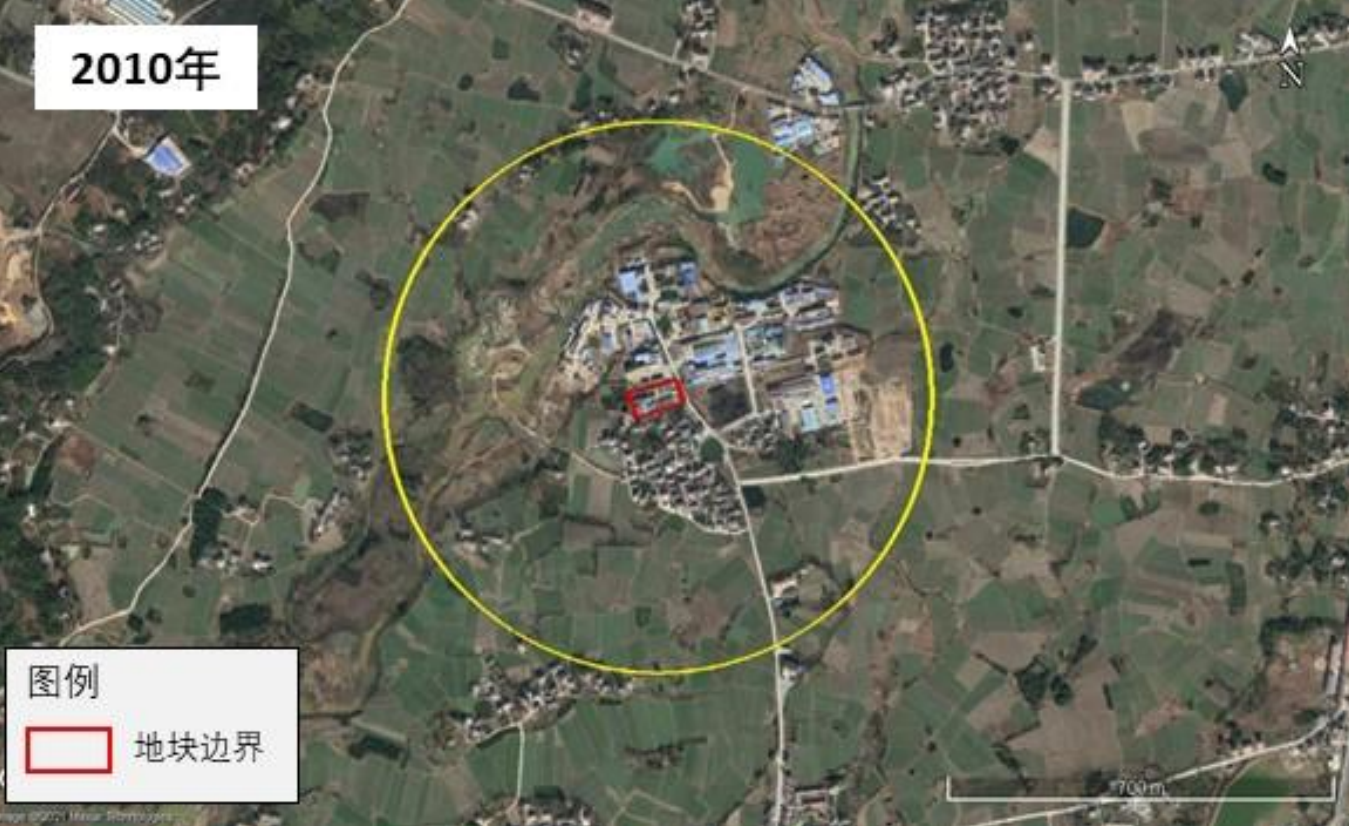
历史影像	主要变化
<div data-bbox="246 383 470 470">2010年</div>

<div data-bbox="212 1013 504 1165"><p>图例</p><p> 地块边界</p></div> <div data-bbox="840 1212 929 1252">2010</div>	<p>由于客观原因仅能搜集到 2010 年之后的影像资料</p>

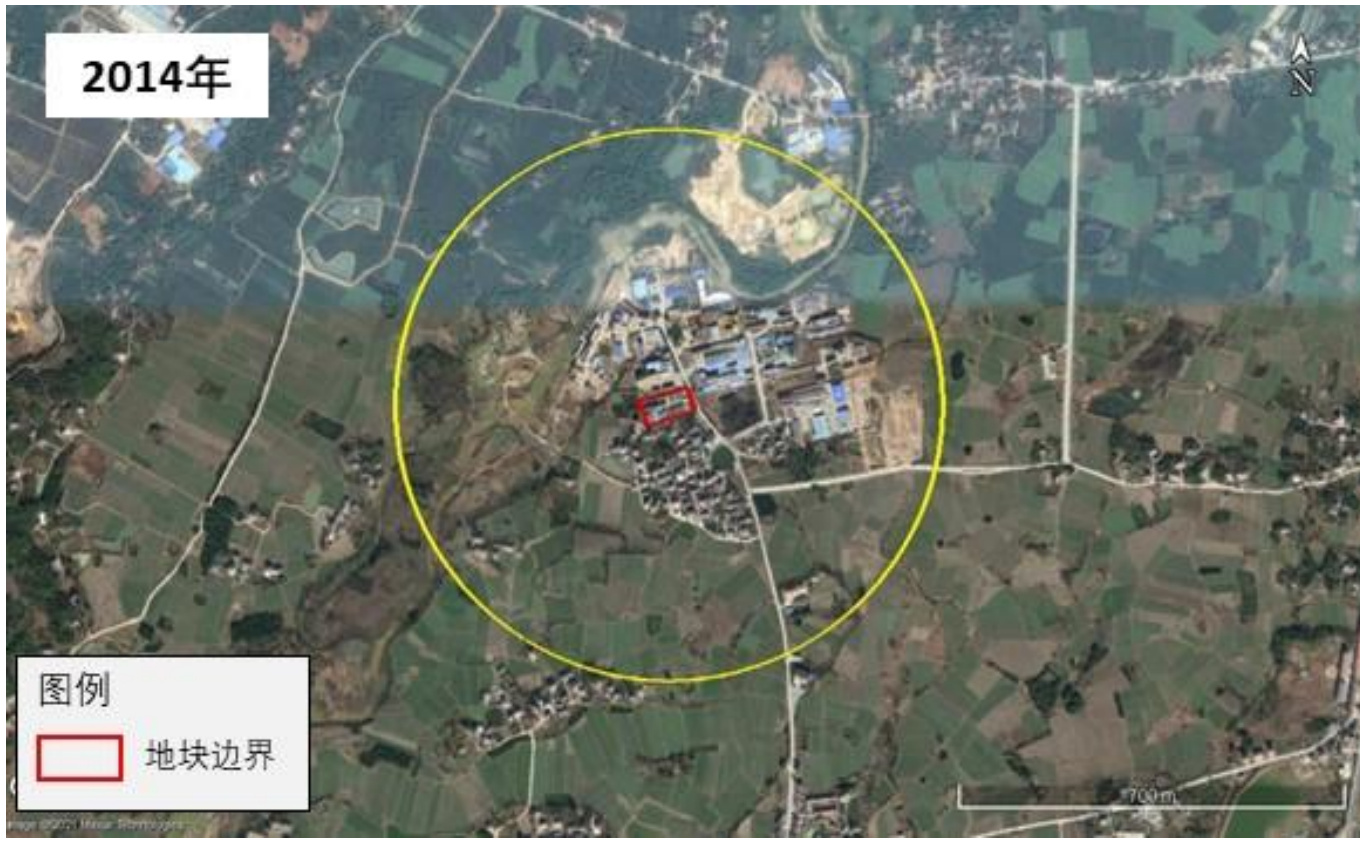
历史影像	主要变化
<div data-bbox="201 319 1556 1165"><div data-bbox="246 351 465 434">2014年</div>

<div data-bbox="212 976 508 1133"><div>图例</div><div><div></div>地块边界</div></div></div> <p data-bbox="848 1165 913 1193">2014</p>	<p data-bbox="1664 719 1957 754">相较 2010 年无明显变化</p>

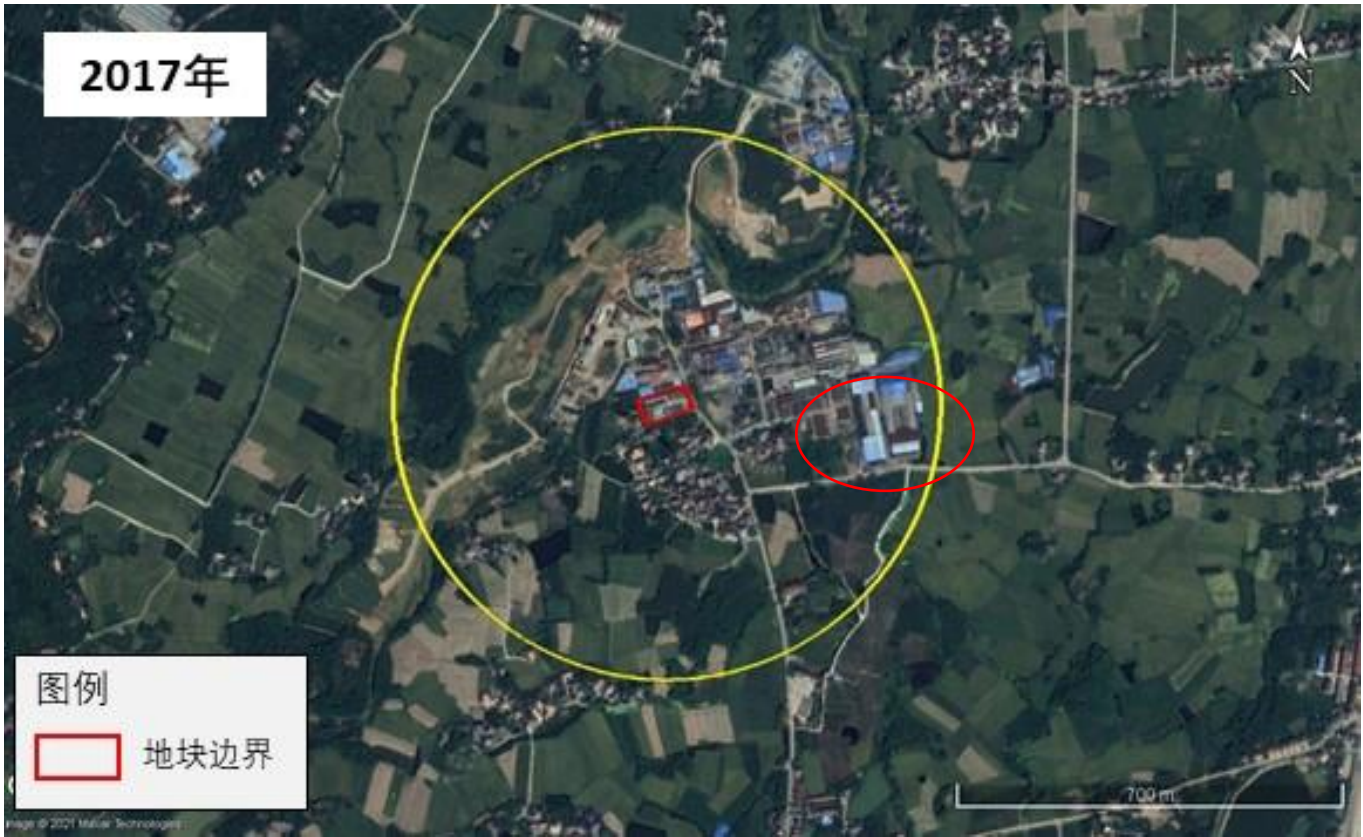
历史影像	主要变化
<div data-bbox="203 320 1561 1161"><div data-bbox="246 352 468 435">2017年</div>

<div data-bbox="203 978 508 1131"><p>图例</p><p> 地块边界</p></div></div> <p data-bbox="851 1166 911 1193">2017</p>	<p data-bbox="1599 703 2020 770">地块东侧富盛建材厂新建了东侧生产区</p>

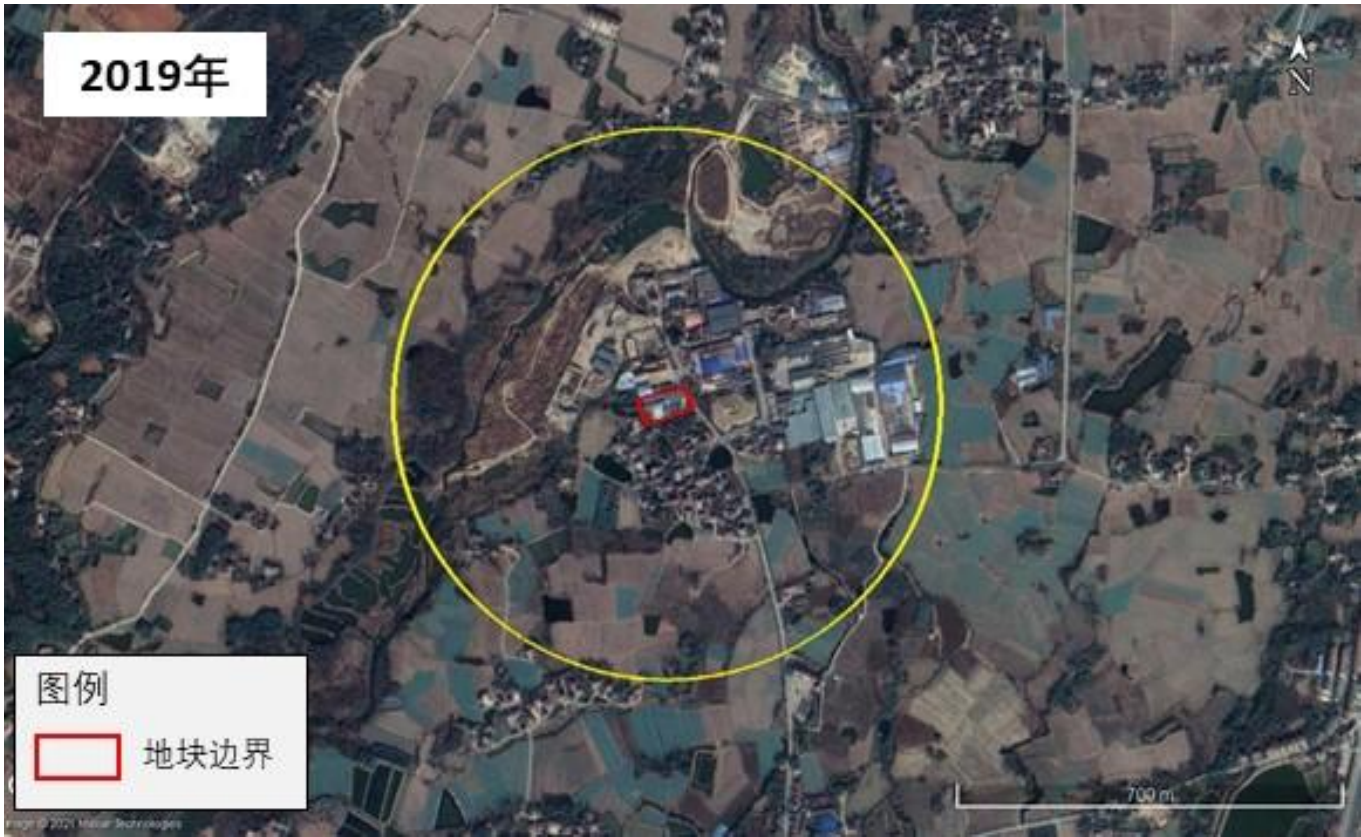
历史影像	主要变化
<div data-bbox="203 320 1559 1161"><div data-bbox="246 352 468 435">2019年</div>

<div data-bbox="203 978 508 1131"><p>图例</p><p> 地块边界</p></div><div data-bbox="203 1137 383 1153">Image © 2021, Maxar, GeoEye, etc.</div></div> <p data-bbox="848 1163 911 1193">2019</p>	<p data-bbox="1659 719 1957 754">相较 2017 年无明显变化</p>

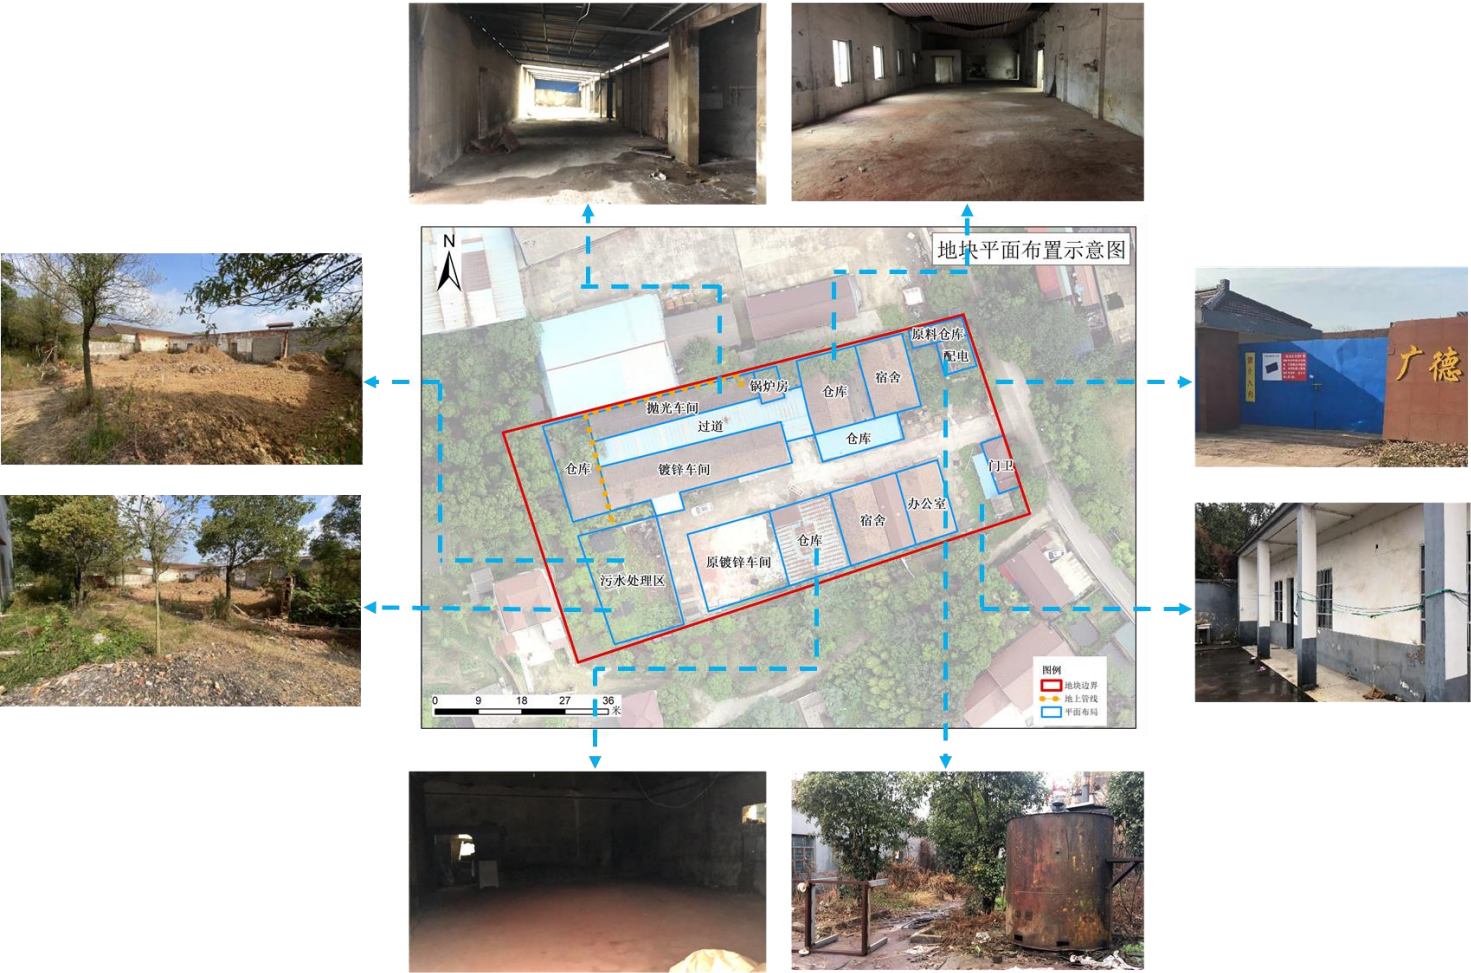
图 2-9 地块现状图

调查地块目前总体处于闲置状态，正门口设置有污染地块警示牌。地块内原广德吉顺电镀有限公司生产设施、废气废水处理设施等均已拆除，除南侧镀锌车间拆除外，大部分构筑物仍保留。车间内存在吉顺电镀时期地下反应罐。安徽捷科新材料有限公司在地块内临时堆放有木材等。污水处理设施已全部拆除，现为裸露地面。地块东北侧无硬化覆盖区域有少量植被，主要为杂草。存在地面硬化破裂、墙体腐蚀等情况。地块现状照片详见下图。

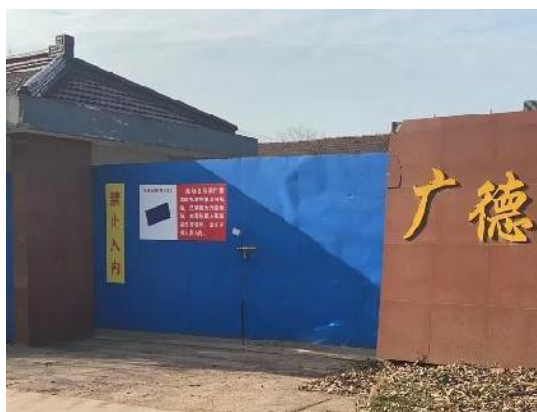
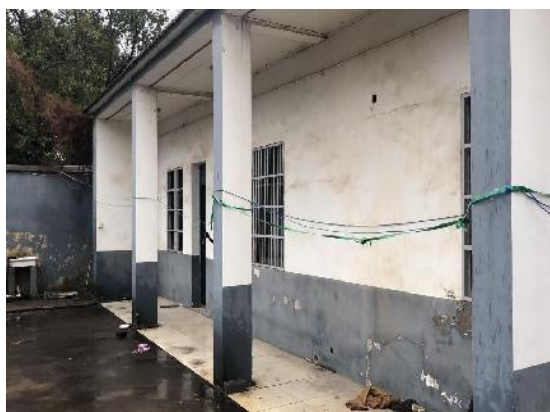
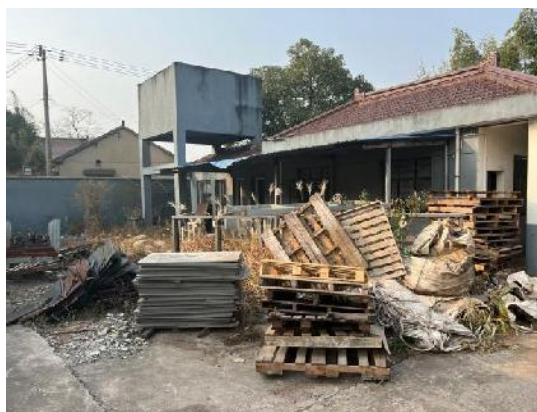
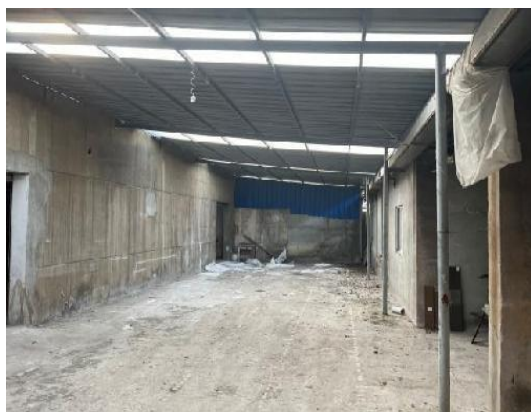
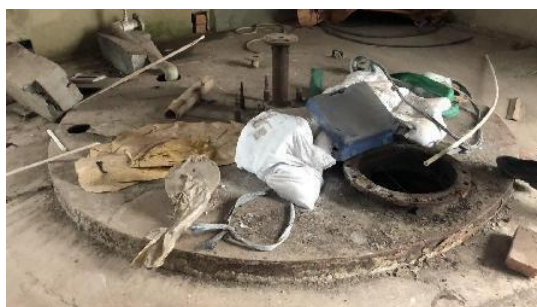
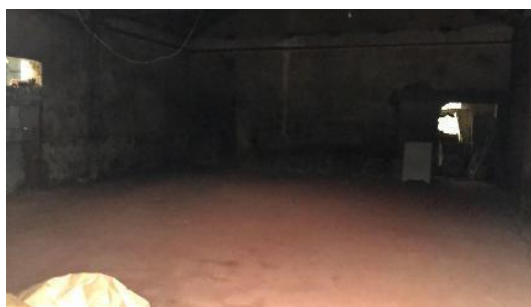
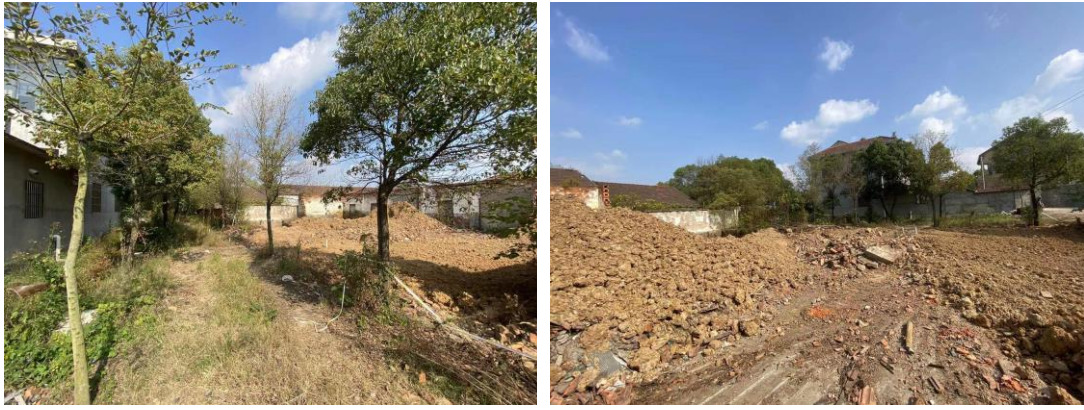
图 3-1 地块现状照片

除，除南侧镀锌车间拆除外，大部分构筑物及污水池仍保留。车间内存在吉顺电镀时期的地下反应罐。安徽捷科新材料有限公司在地块内临时堆放有木材，初步调查进场前已全部清除。污水处理设备已与 2022 年 10 月全部拆除，池内污水及污泥均交由有资质的第三方处理单位合规处置，现为裸露地面。地块东北侧无硬化覆盖区域有少量植被，主要为杂草。车间内存在地面硬化破裂、墙体腐蚀等情况。具体照片详下图图 3-1。

电镀车间内部（存在地下反应池）

污水处理区

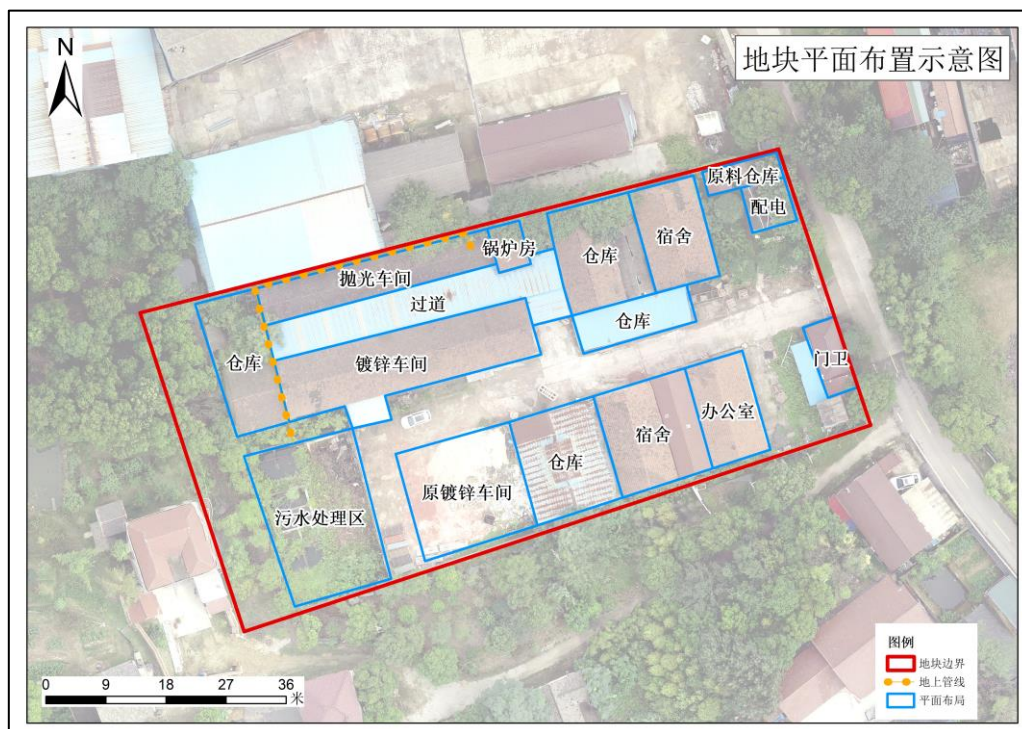
图 3-2 吉顺电镀生产时期平面布置图

吉顺电镀 2007 年建厂并投入生产，主要功能区包括原料储存区、生产车间、废水处理区、办公综合区等，根据目前收集的资料及现场踏勘，抛光车间北侧有连接污水处理区的地上管线。地块平面布置详见图 3-2。

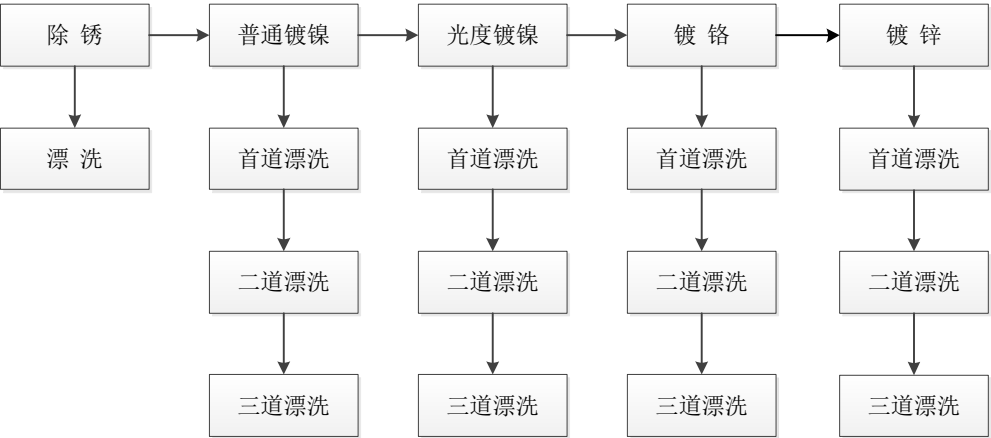
图 3-3 高档钢家具金属制品电镀工艺流程图

生产工艺包括除锈、漂洗、镀镍、镀铬、镀铜、镀锌等。生产工艺流程见下

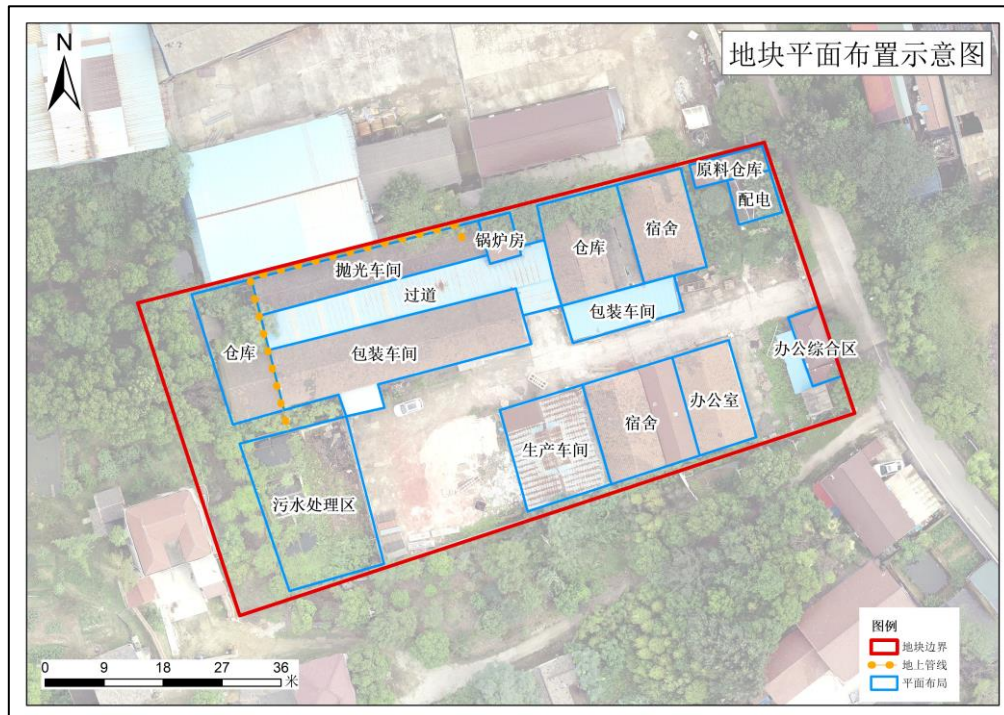
图 3-5 杭牌卫浴生产时期平面布置图

广德县杭牌卫浴有限公司于 2011 年开始生产，主要进行浴缸、浴室柜的生产，于 2019 年停产，生产时期平面布置详见下图 3-5。

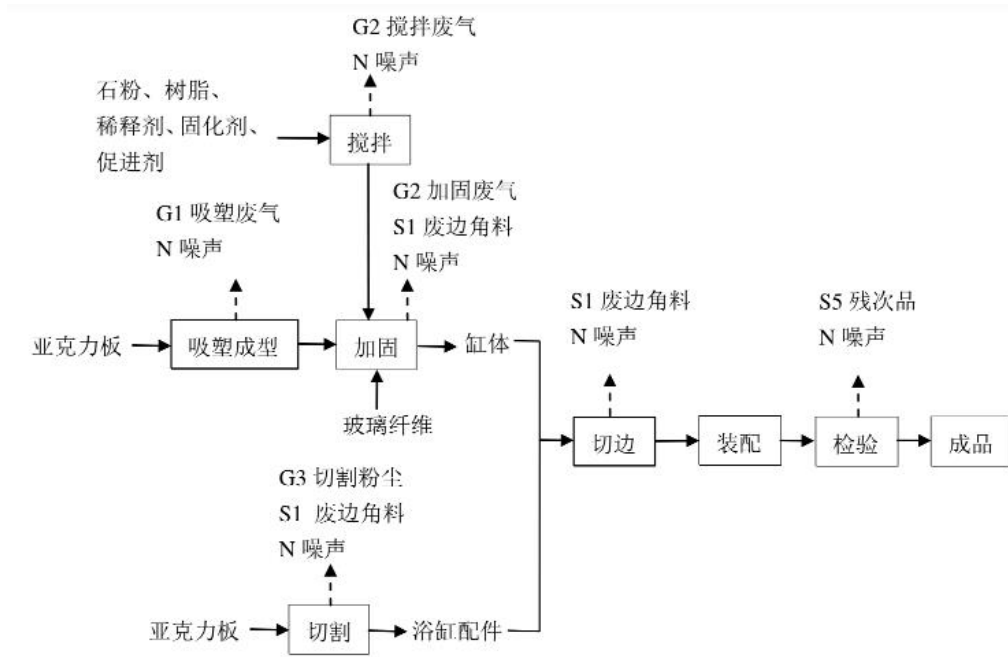
图 3-6 杭牌卫浴生产工艺流程图

由于无法搜集到杭牌卫浴的相关资料，故参考同类型企业的生产工艺，浴缸生产工艺流程如下：

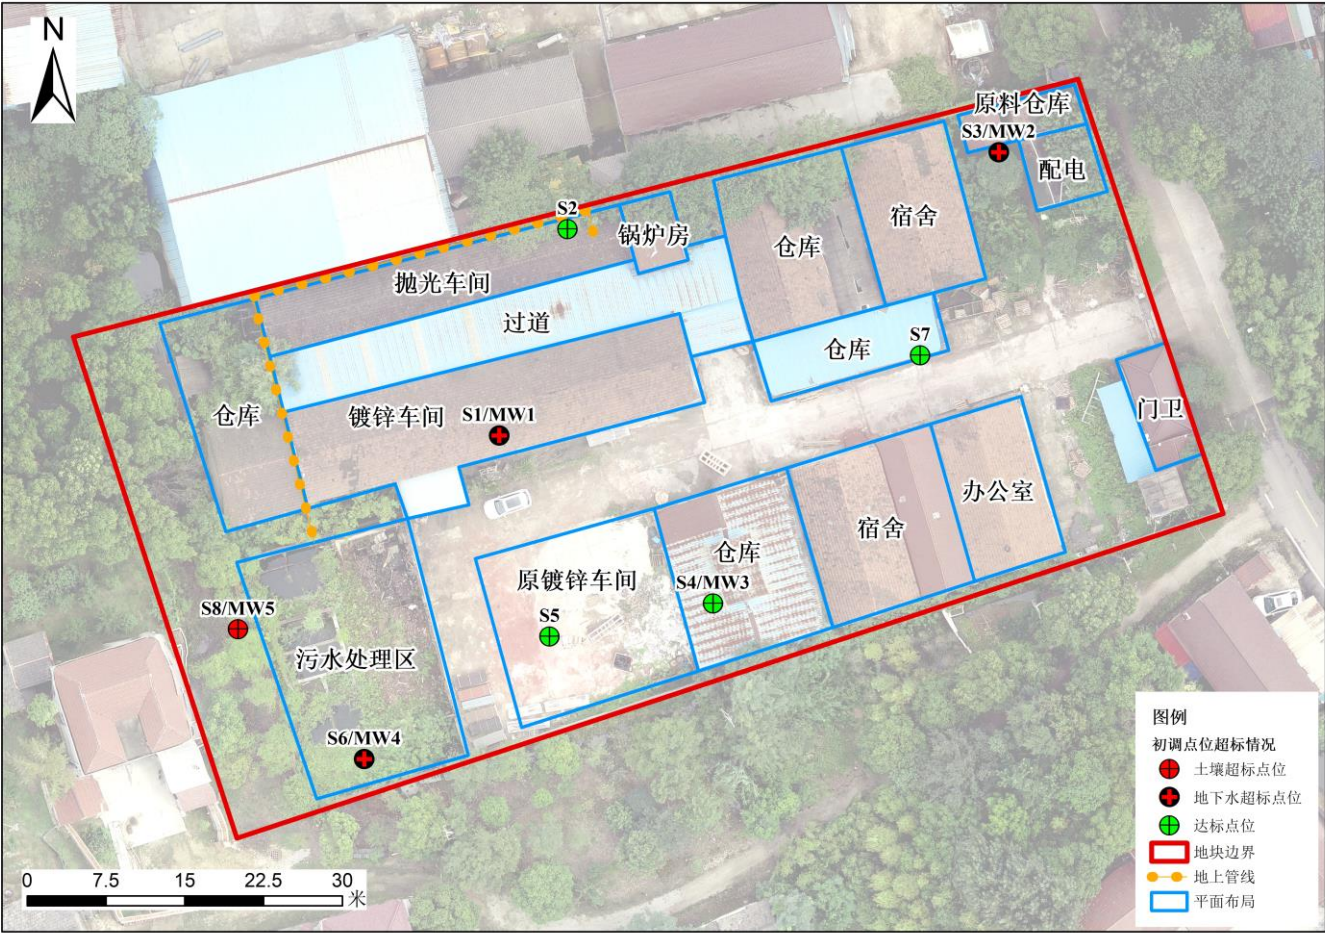
图 3-9 初步调查超标点位分布示意图（不含地下水常规因子）

初调识别出1个土壤超标点位(仅单个样品超标),超标点位位于污水处理区西侧存在明显污染痕迹的区域,超标因子为重金属镍。地下水样品均超过Ⅲ类水指标,其中超标项目为镍及常规因子。

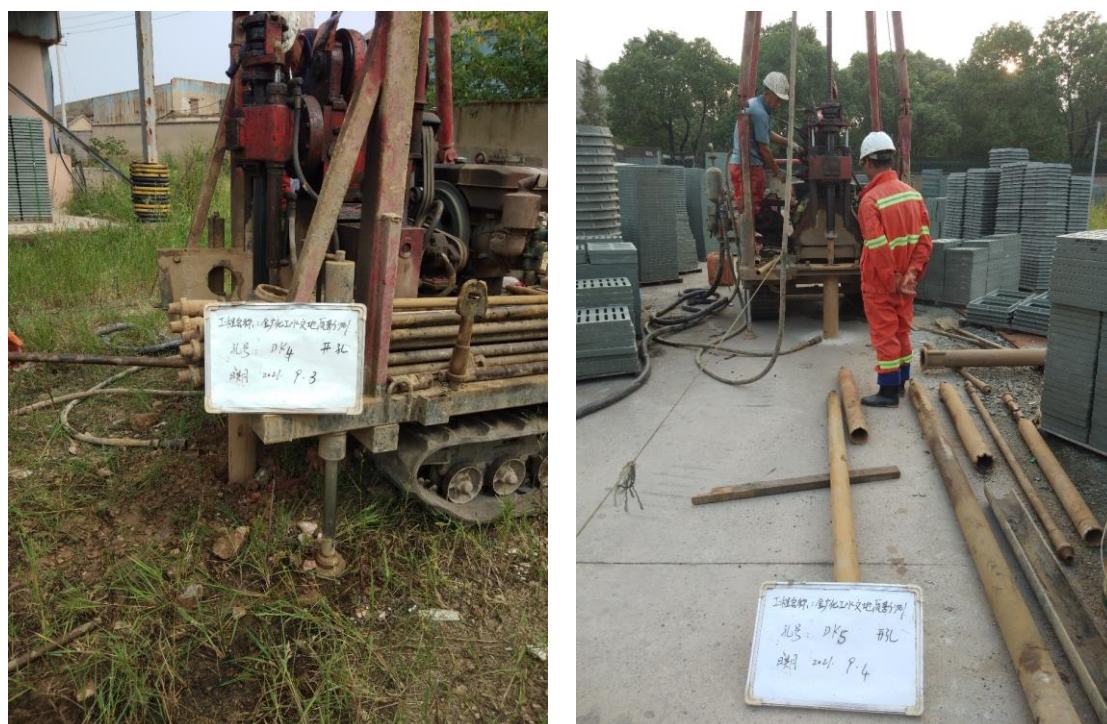
图 4-1 现场使用钻探设备

为查明地块的水文地质情况,为详细调查期间的监测布点采样提供工作依据,顺诚达检测委托合肥地矿环保科技有限公司完成本地块的水文地质勘查钻探取样工作,钻探自 2022 年 06 月 09 日开始,至 2022 年 06 月 11 日结束。使用钻探设备为 XY-150 工勘钻机。原状土样采用重锤少击法取样,取土器为薄壁敞口型(详见下图 4-1)。

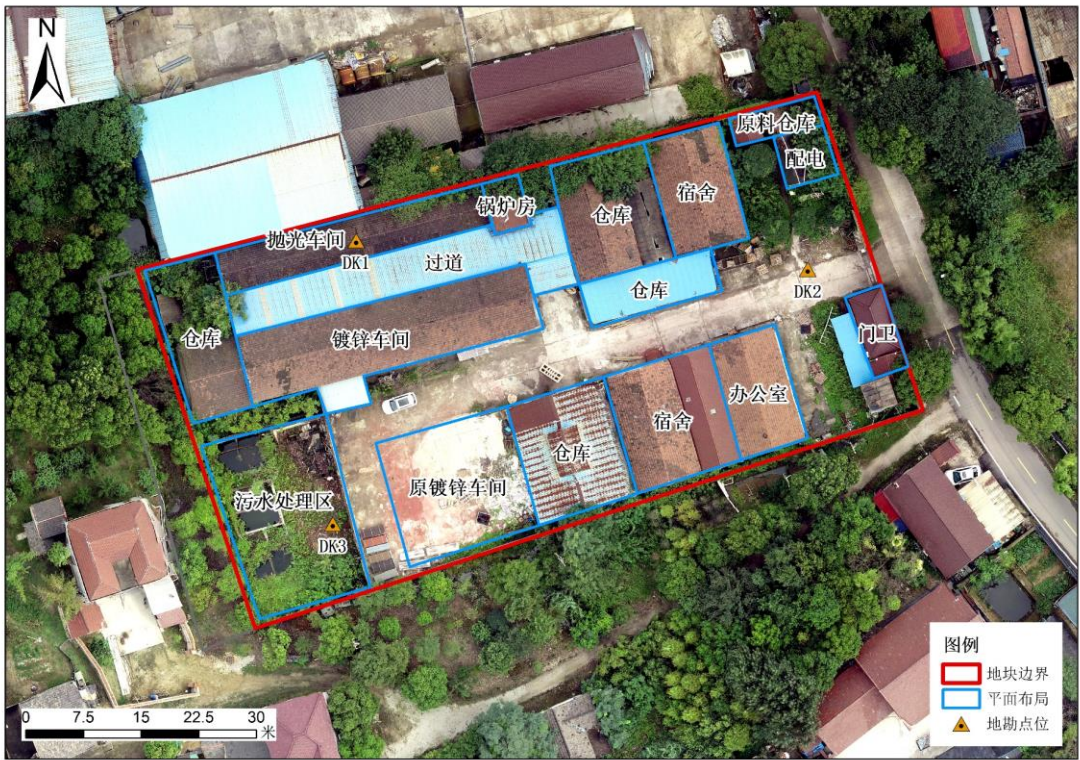
图 4-2 地勘点位分布图

(3) 本次调查总计完成点位定位 9 个, 高程测量 9 个, 各采样点的坐标和标高见表 4-2 和表 4-3。

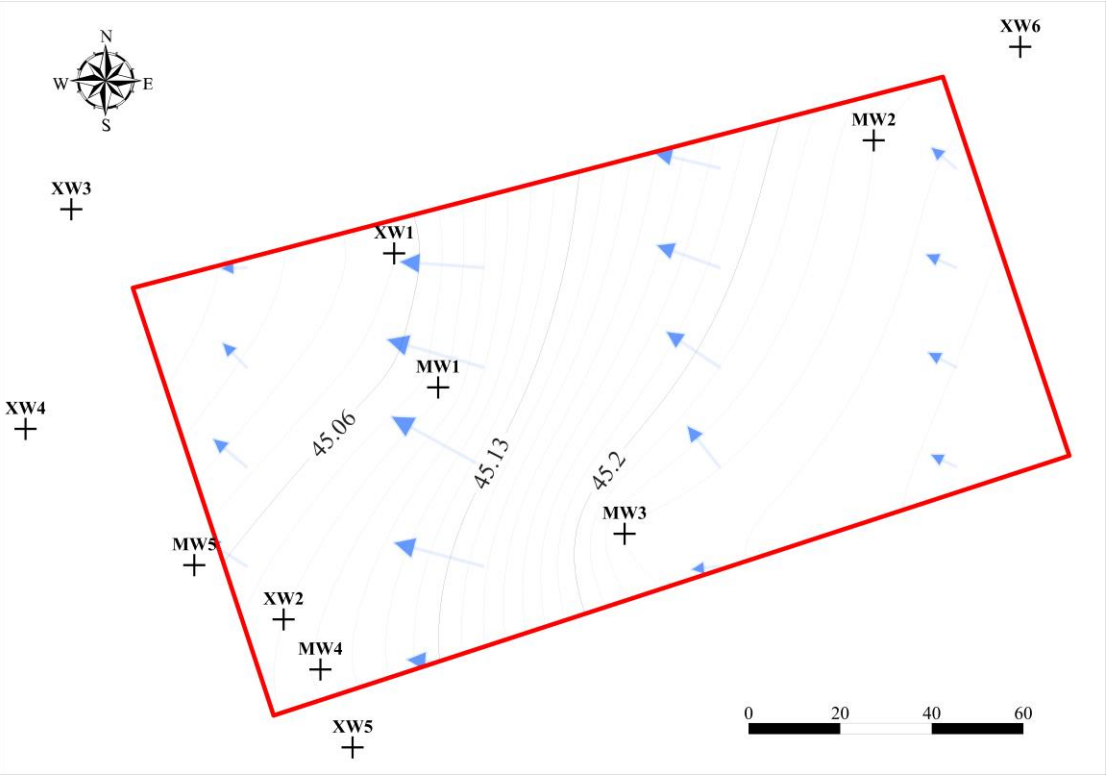
图 4-5 项目区地下水位等值线图（综合补充点位）

地下水流向：场区内地下水主要分布于砂性土、卵石土层中，根据场区内监测井水位统测结果，显示场地地下水水位标高 MW03 最高，为 45.233m；在场地西部 XW1 最低，为 45.049m。地下水稳定水位埋深一般在 0.30~0.88m，稳定水位标高为 45.05- 45.24m。场地内地下水流向主要向西侧径流。场区具体地下水流向图

见图 4-2。水力梯度为 0.0005-0.0009，平均水力梯度约为 0.0007。

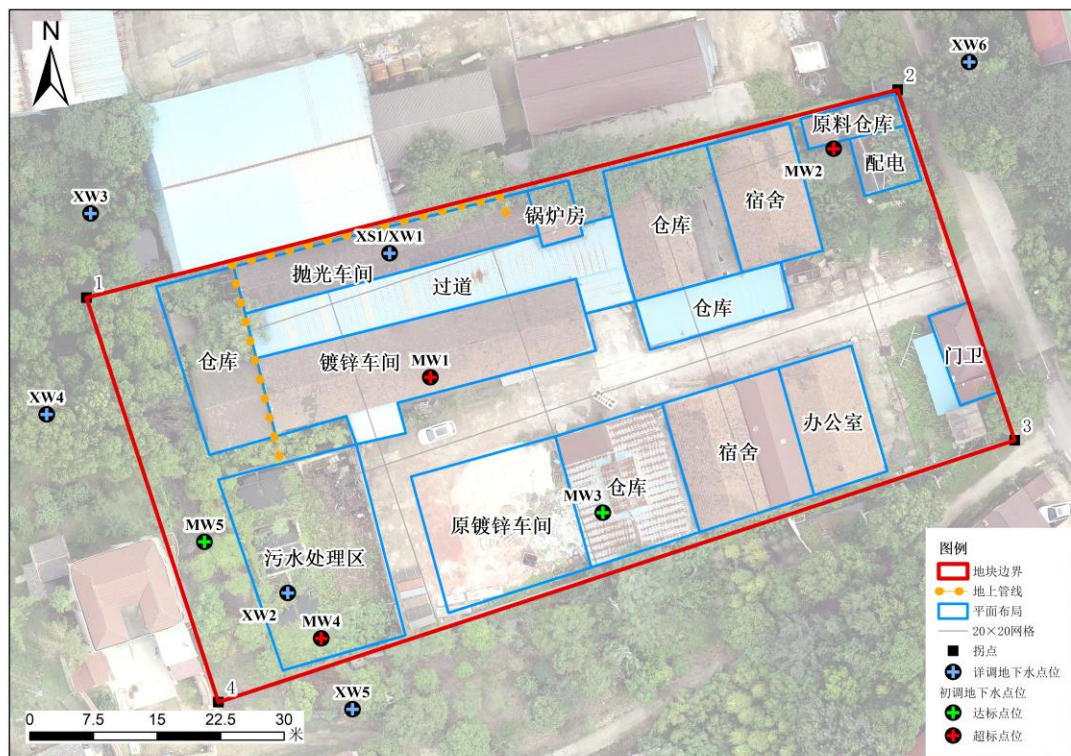
图 5-2 详细调查地下水点位分布示意图

根据《建设用地土壤环境调查评估技术指南》(国家环保部公告 2017 年第 72 号)等相关技术导则的要求,初步调查地下水监测井密度已满“每 6400m² 不少于 1 个”的密度要求。通过分析初步调查阶段地下水的超标情况及空间分布特征,为摸清污水处理区可能存在的污染下渗情况,掌握地下水污染边界及污染场外扩散情况,结合地下水流向,本次调查在地块内污水处理区、地下水下游方向及侧向新增 6 口地下水监测井,建井深度与初调监测井保持一致,为 6m,同时对初步调查已有监测井进行动态监测。

详细调查结束后,共计布设了 11 口地下水监测井。其中地块内布设了 5 口地下水监测井,地块西侧污水处理区外布设了 1 口地下水监测井。

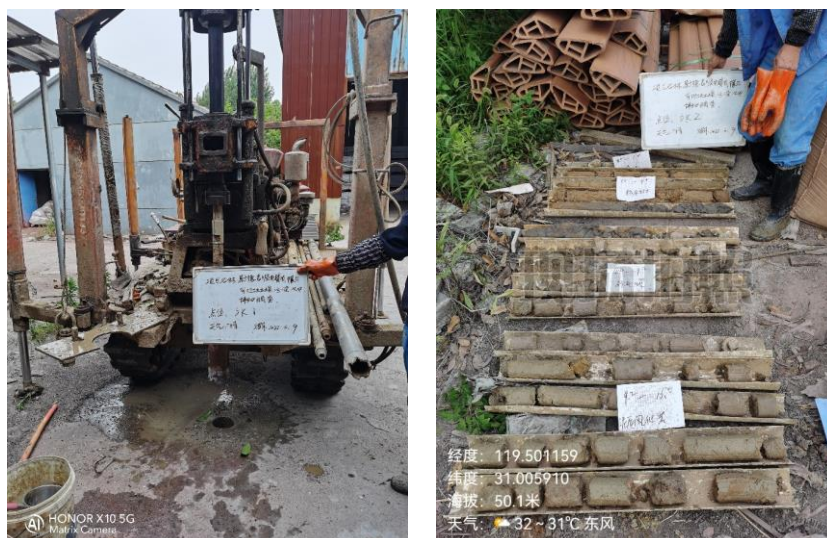
图 6-1 水文地质勘查工作照片

本次水文地质勘查采用XY-150钻机进行螺旋钻探取样,钻探深度为15m,并将揭露的岩芯按自上而下的顺序摆放至木质岩芯箱内。采集了4个土工样品送至核工业芜湖理化分析测试中心进行检测分析,分析参数主要包括渗透系数、含水率等。具体工作照片如下图82。

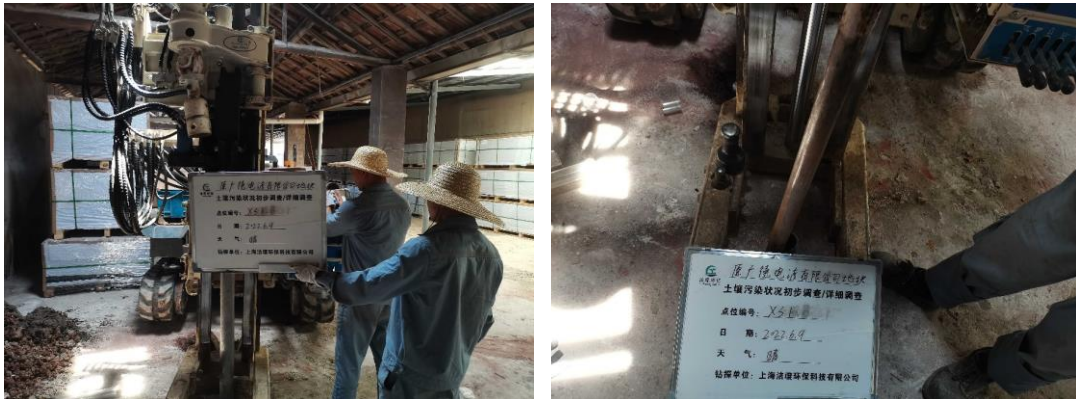
图 6-2 土壤钻探取样现场工作照片

本次土壤调查钻探钻机型号为直推式 Geoprobe 钻机（型号为 7822DT）。钻机到达指定采样点位后，通过直推钻进的方式进行钻孔取样，无浆液钻进，Geoprobe 钻机的土柱取芯样杆长度均为 1.5m，先取上部 0.0~1.5m 土柱样，提取第一根土柱样后，换用另一根 1.5m 样杆继续，经连续提取均可至指定深度位置。部分工作照片下图所示。

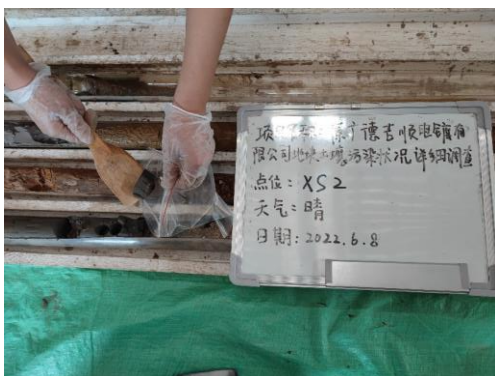
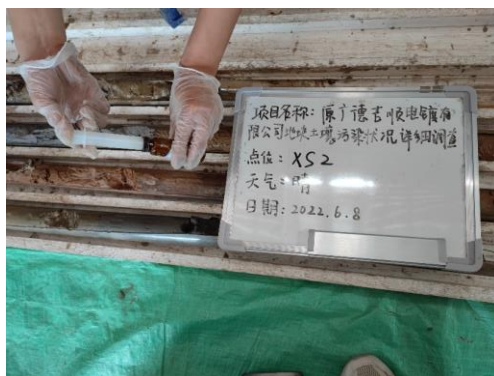
图 6-3 土壤样品采集照片

采集重金属样品时用竹铲将土壤转移至自封袋内，采集完成后将自封袋密封严实并在袋身写上样品编号。采集不同层位样品时均使用去离子水将竹铲清洗干净，保证各样品之间不产生交叉污染。样品采集过程照片如下图所示。

重金属样品采集

挥发性有机物样品采集

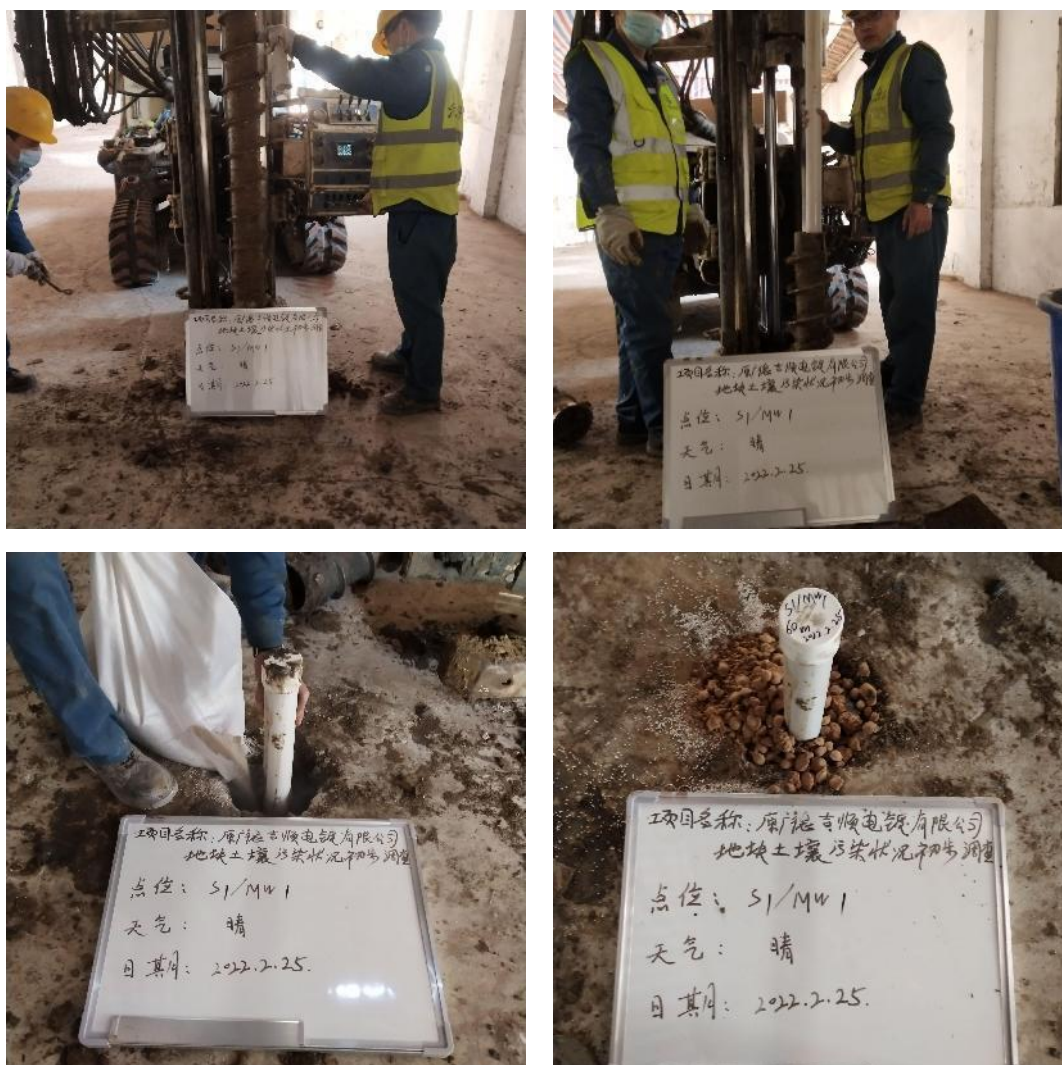
图 6-4 地下水建井工作照片

本次详细调查采用 Geoprobe 钻机在地块内共安装了 6 口深度为 6.0m 地下水监测井。在地下水监测点位,用螺旋钻进的方式钻探成井,钻孔直径为 210mm,钻孔完成后,将长度 6.0m、外直径 63mm 的 UPVC 管安放在钻孔内。UPVC 管底部密封,底部设置 50cm 的沉砂管。沉砂管以上设置带有缝隙的“筛管”用于集水,6m 监测井筛管取样深度设置为 1~5.5m。监测井井管(包括滤水管)与井壁间的环形空间内装填了分选良好而且洁净的粗砂作为地下水过滤层。过滤层上方至地表以上填有膨润土用于封堵与上覆表土层及其大气的直接接触,并防止大气降雨和地表物质进入监测井内。

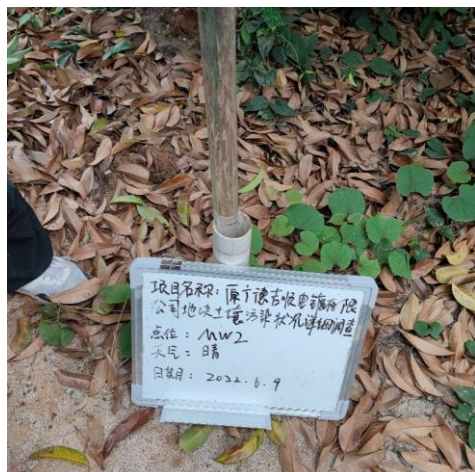
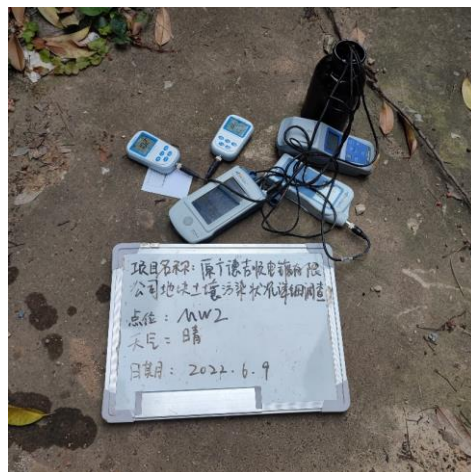
图 6-5 地下水监测井洗井

洗井

地下水水质快速检测

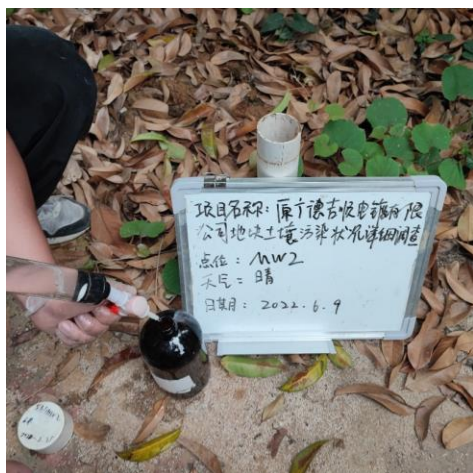
水样采集

在监测井成井洗井后 24h，待地下水充分回渗后，先用水位仪测量每个监测井的静止水位，再采集地下水。地下水采样工具为贝勒管，为避免监测井中发生混浊，贝勒管放入和提出时缓慢进行。样品采集后按照分析指标的不同分别放置在不同样品瓶中，水样将装满样品瓶，加盖时沿瓶口平推去除表层气泡后盖紧，以确保样品瓶中水体充满无气泡。采样过程除采集目标样品外，还需采集质控样品，包括平行样和运输空白样等。地下水样品临时存放在有冰块的保温箱内，运送至实验室分析。样品瓶体上贴上标签，注明样品编号、采样日期等信息。

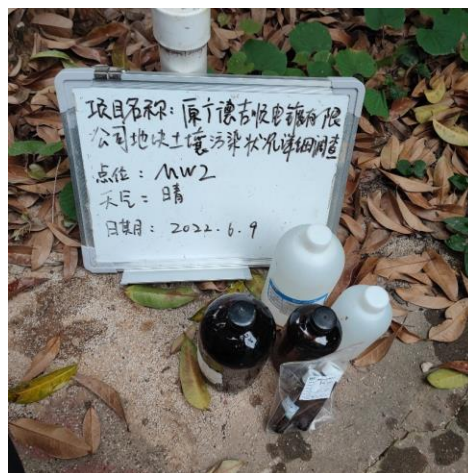
采集的全部水样

本次调查共采集 14 份（含 11 份场内地下水目标样；1 份场外对照点样品，2 份地下水平行样）地下水水样，另外采集全程序空白样和运输空白用于质量控制。

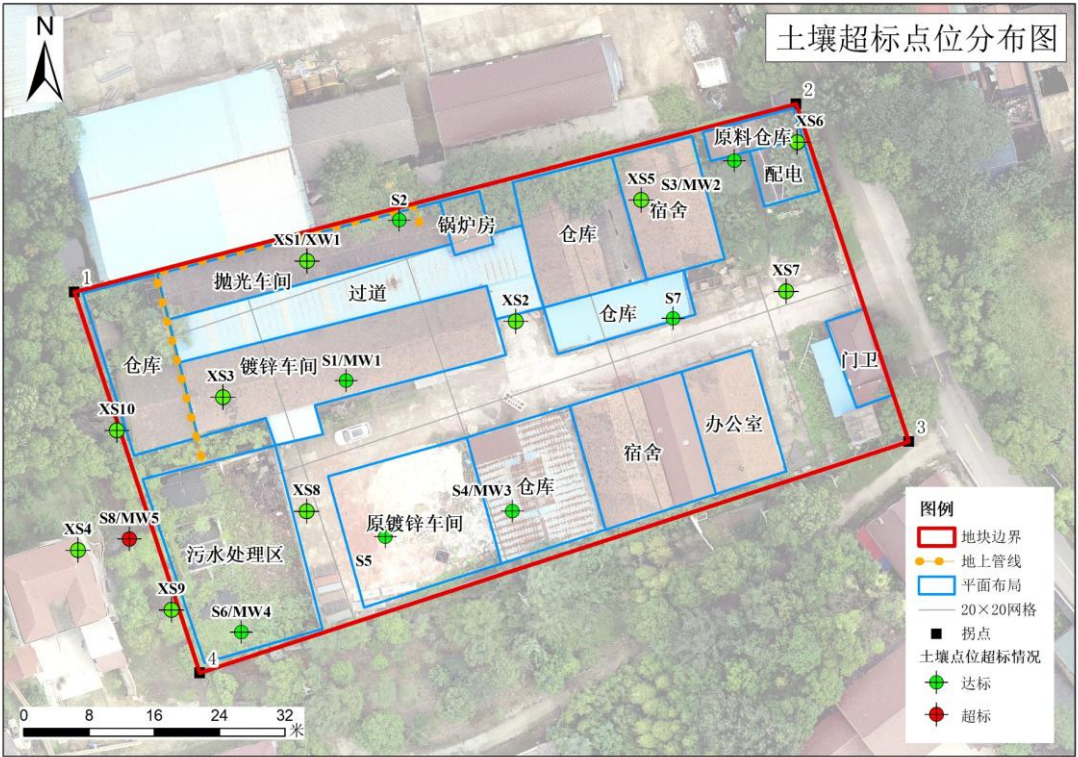
图 8-2 土壤超标点位分布图

点位编号	样品深度	污染物	浓度 (mg/kg)	土层信息	标准限值	超标倍数	是否超管制值
S8	0.5	镍	2420	杂填土	900	1.69	是

本地块土壤污染点位于原污水处理区西侧，根据人员访谈相关情况，结合地块生产历史，该区域污染成因主要为：（1）根据人员访谈得知的历史上曾经存在的污水泄漏，含重金属污水泄漏至该区域，造成土壤污染。（2）电镀过程中产生的金属粉尘经过大气沉降与土壤接触，造成表层土壤污染。

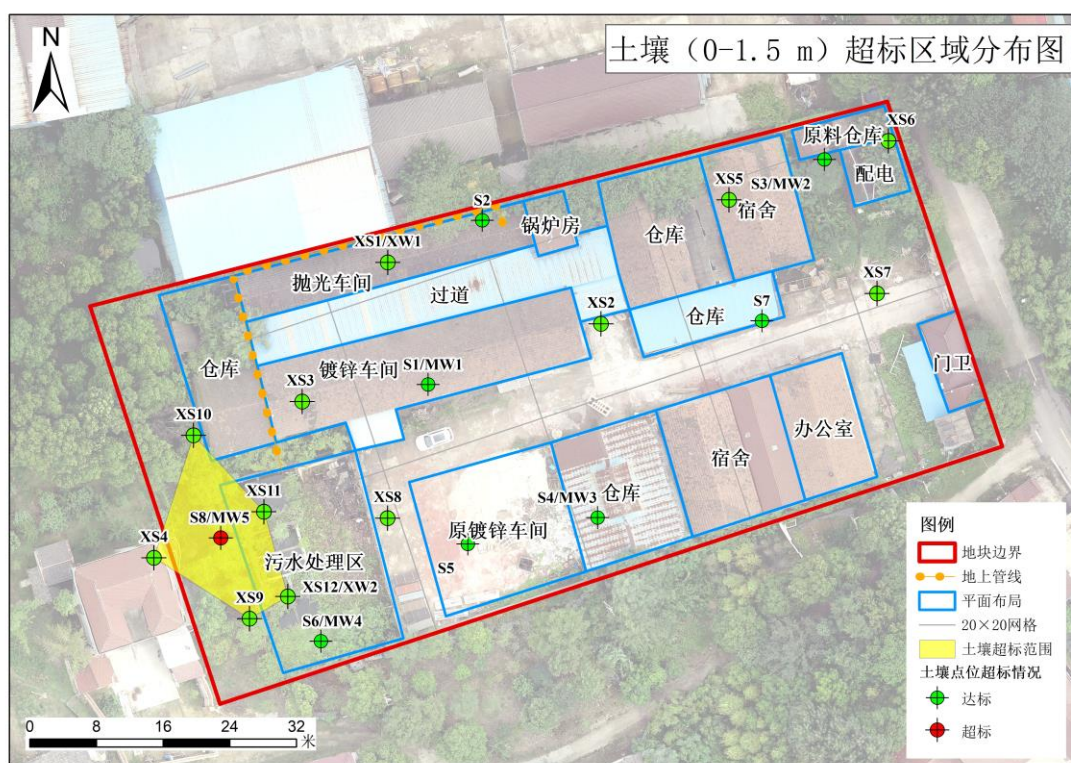
图 8-3 土壤超标区域分布图

基于保守考虑，本次污染区域水平分布范围将采用达标点连线方式圈定污染范围。共计圈定 1 个污染区域，即镍污染区域，如下图所示，污染面积为 191m²。
