原广德吉顺电镀有限公司地块 土壤污染状况详细调查报告 (备案稿)

委托单位：广德市新杭镇人民政府

编制单位：安徽顺诚达环境检测有限公司

2022年10月

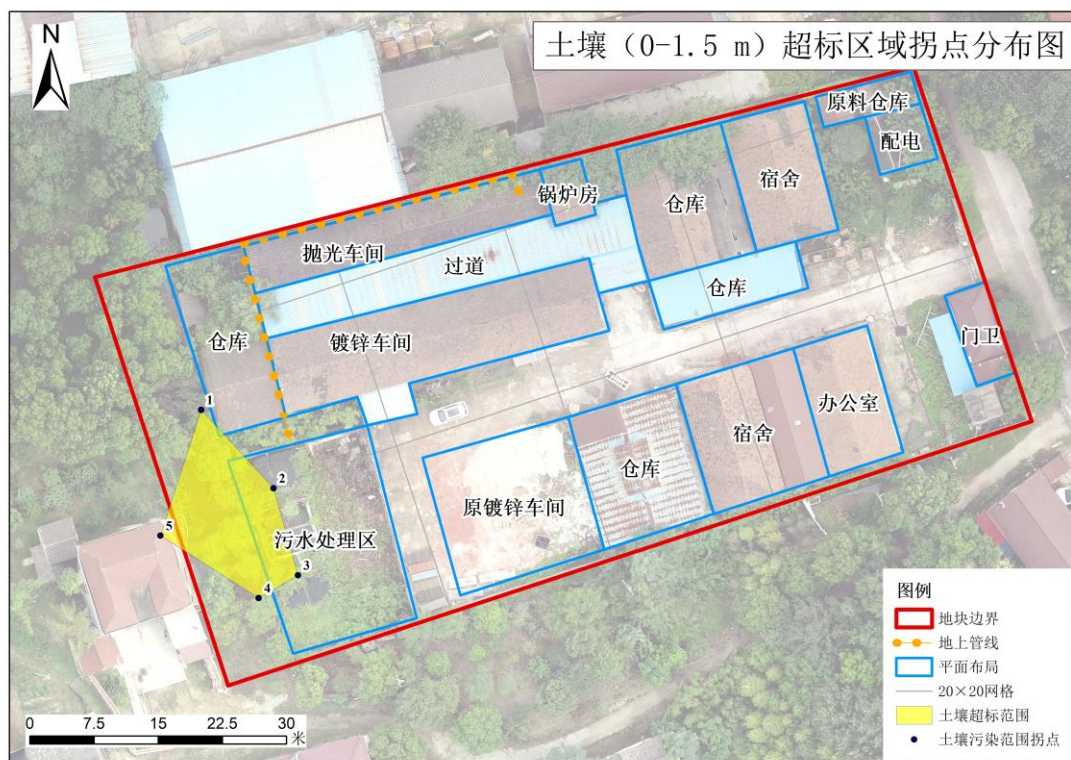
图 8-4 土壤超标区域拐点分布

由于本地块仅存在 1 个点位的表层样品超标，且该超标区域土壤点位垂向取样量较大，取样间隔较小，具备精准计算污染方量的基础。基于保守考虑，将该点位下层达标样品采样起始深度作为污染最大深度，即为 1.5m。故本地块存在重金属污染土壤 287m³。

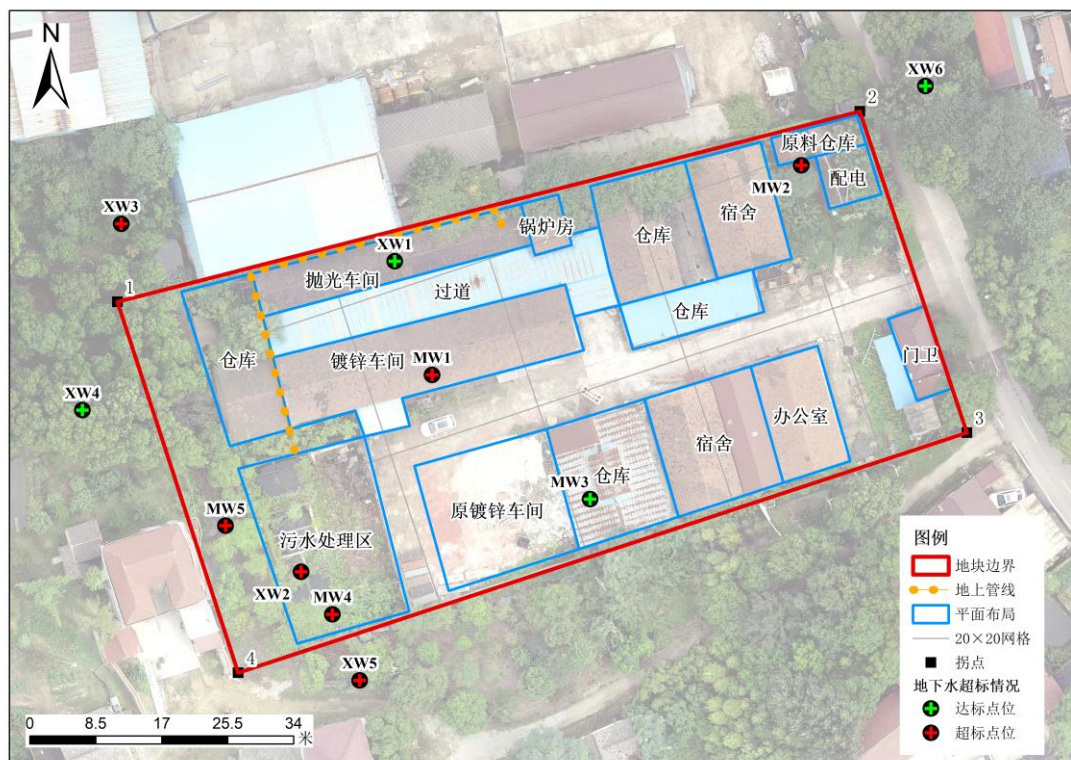
图 8-5 地下水重金属超标点位分布图

- 11 口监测井常规因子均存在超标,超标因子包括氨氮、氟化物、挥发酚、氯化物、耗氧量、阴离子表面活性剂、溶解性总固体。
- 存在 7 口监测井重金属镍超标,最大检出浓度为 $202\mu\text{g/L}$ (MW1), 最大超标倍数为 9.1 倍, 该超标点位位于原吉顺电镀生产时期镀锌车间。

超标点位分布见下图, 具体地下水检测结果见下表。

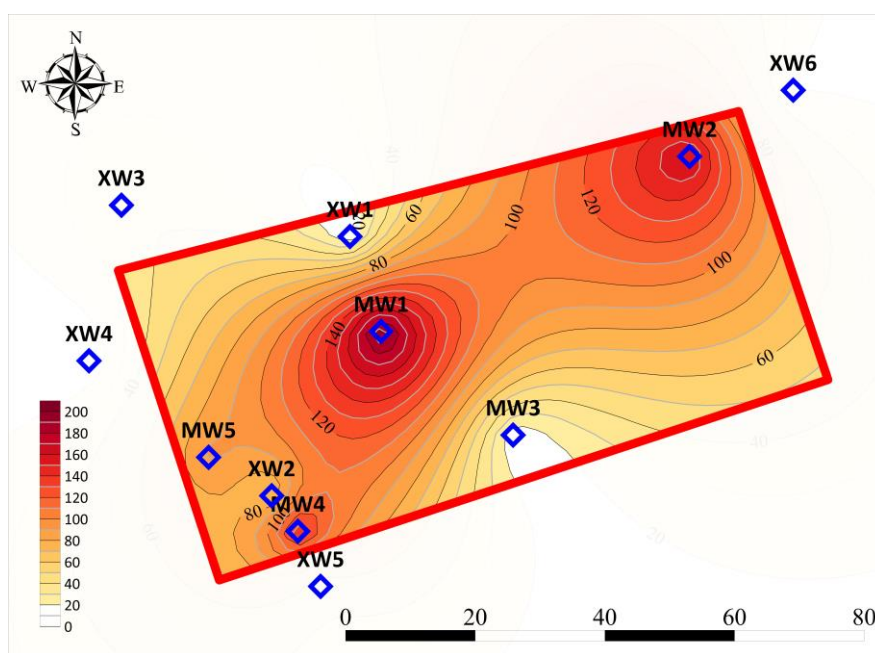
图 8-6 地下水污染水平分布示意图(地块边界范围内)

为了直观表征地下水污染羽分布示意图,采用克里金插值模拟的方法,对非常规因子以外的超标污染物即重金属镍,绘制了本地块地下水污染与水平分布示意图。

根据本地块水文地质勘查报告,地块内地下水类型属孔隙潜水。地块内含水层分布范围约在 0.3~9.2m,稳定水位含水层厚度约为 8.9m,地下水含水层主要富集在粉质黏土、泥砂夹卵石层。本次调查共发现 7 口地下水监测井(MW1、MW2、MW4、MW5、XW2、XW3、XW5)存在重金属镍超标,通过对重金属镍检出浓度进行插值分析,地块范围内仅 MW3, XW1 周边小部分区域达标,结合地块周边地下水点位所做的插值模拟(见下图 8-7),基于保守考虑,将全场区域全部纳入地下水重金属镍污染区域,污染面积为 4627.25m²,污染较重的区域位于原吉顺电镀生产车间、原料仓库及污水处理区。

（1）电镀过程中普通镀镍、光度镀镍环节及漂洗、原辅料搬运过程中可能存在物料遗洒等情况，使污染物进入周边土壤环境中，经雨水淋溶后入渗，携带土壤中污染物至地块潜水含水层中；（2）电镀过程中产生的金属粉尘经过大气沉降与土壤接触，经雨水淋溶后入渗，携带金属污染物至地块潜水含水层中；（3）根据人员访谈得知的污水处理区历史上曾经存在的污水泄漏，含重金属污水泄漏至该区域，经雨水淋溶后入渗，造成地下水污染。
