宣州区养贤乡聚贤小区二期（原宣城市阳光皮业有限公司）地块污染土壤修复技术方案

生态环境部南京环境科学研究所
二〇二三年二月

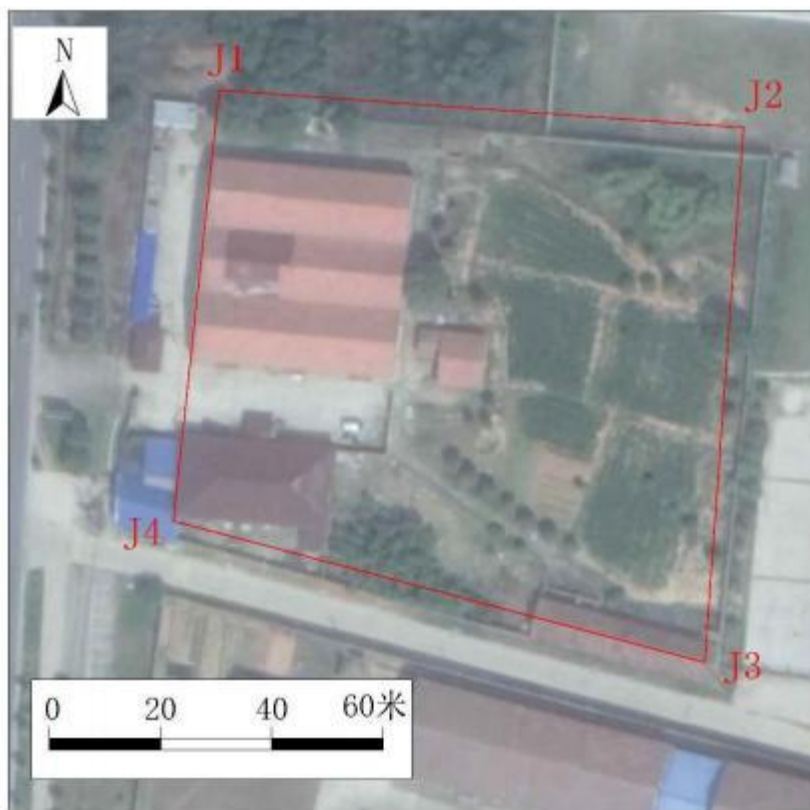
图1.2-1地块边界范围图

宣州区养贤乡聚贤小区二期(原宣城市阳光皮业有限公司)地块, 占地面积约8391m²。本地块四至为: 东至养贤中心初级中学, 西至S322省道, 南至竺贤路, 北至空闲荒地。本地块边界范围见图1.2-1, 地块边界拐点坐标见表1.2-1, 投影坐标系为CGCS2000_3_Degree_GK_CM_120E(2000国家大地坐标系, 高斯克吕格3度带投影, 中央经线为东经120°)。
