原广德亮彩颜料有限公司 场地环境初步调查报告

编制单位：安徽省经纬节能环保有限公司

二〇二一年八月

项目名称：原广德亮彩颜料有限公司场地环境初步调查项目

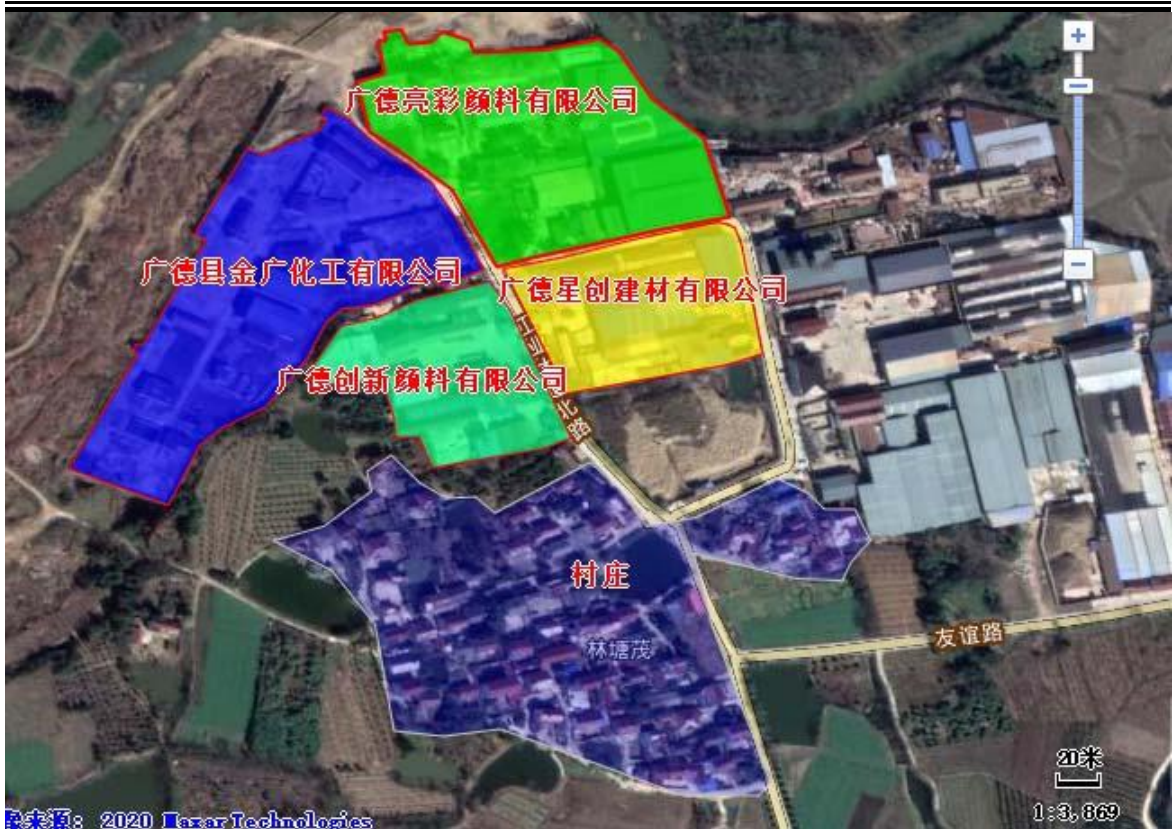
图 3-5 地块周边地块情况

本场地位于安徽省宣城市广德市新杭镇徐家边村工业聚集区。该地块土地使用类型为工业用地，周边工业生产企业较多（图 3-5）。根据现场实际调查走访，周边企业主要从事颜料制造、建材销售行业，北侧为流洞河；西侧和西南侧为原安徽金广化工有限公司，南侧和东侧为广德友和再生资源利用有限公司。

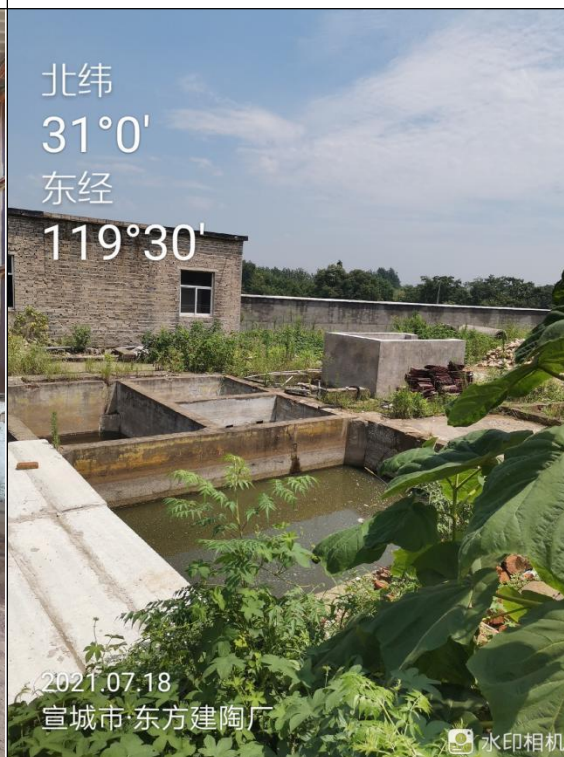
原污水处理站

根据现场勘察，亮彩颜料厂房及生产设备已基本拆除，现场厂房内无李仕金属残留的原辅料及化学品；除污水处理站积存一定雨水外厂区无任何遗留废液和废水，厂房内废水、废气管道均已全部拆除。

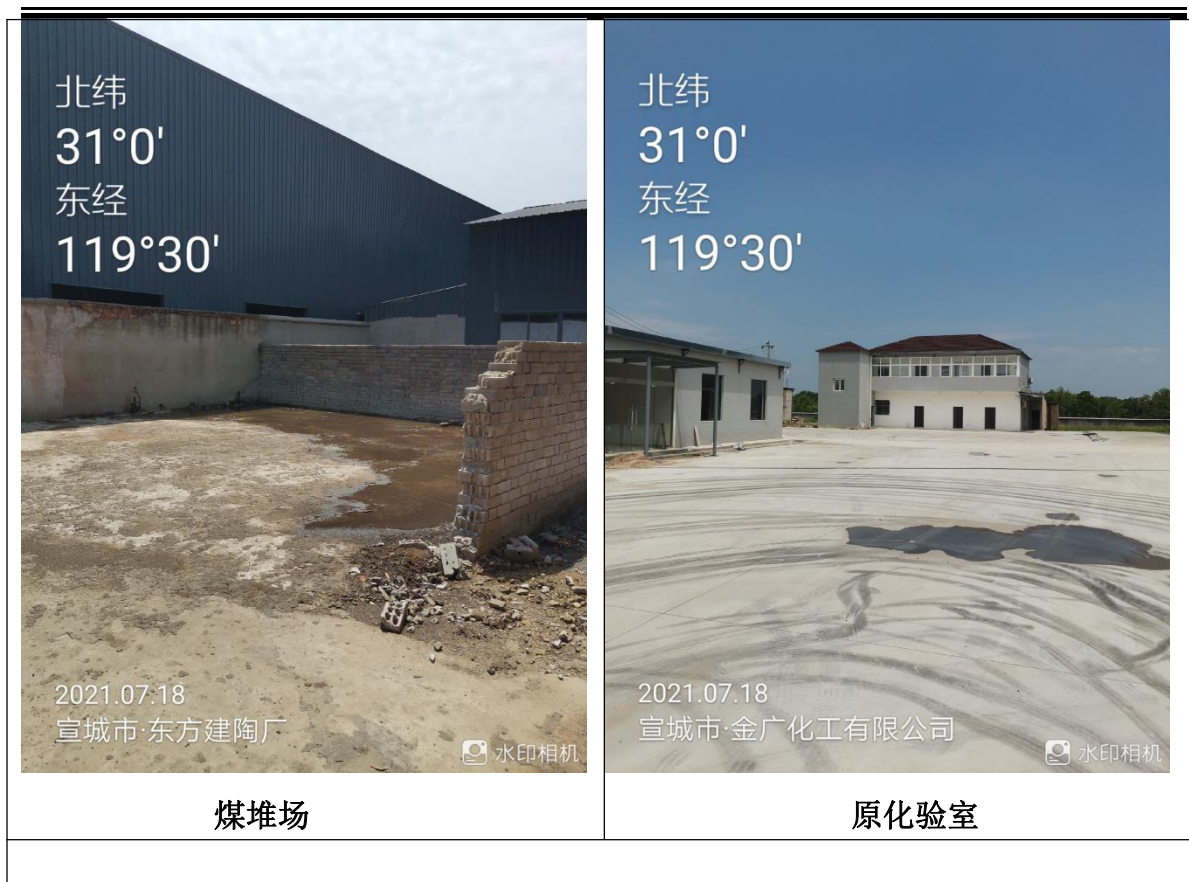
图 4-3 调查期间场地现状（摄于 2021 年 07 月 18 日）

该场地生产设施及主要建筑物均已拆除，原有工作人员均撤离。我单位现场踏勘工时，对场地现存污染痕迹进行了初步调查。

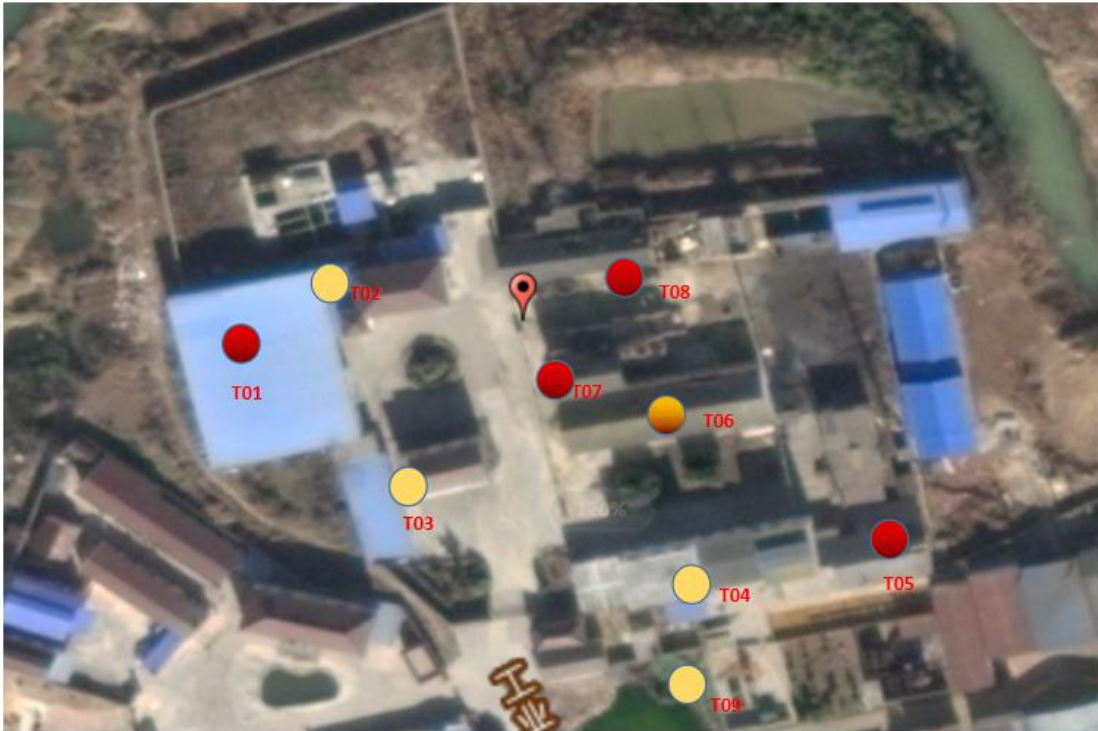
图 6-1 采样点位布置图

场地内设 9 个监测点。依据土壤采样布点原则并结合场地的现状进行土壤布点，在原材料仓库、污水处理站、化验室、生产车间、仓库分别布设了土壤采样点（T01、T02、T03、T04、T05、T06、T07、T08），同时将监测点设置尽可能接近疑似污染源。

对照点：在场地外上风向设 1 个本底值对照点（T09），由于对照点选取位于厂房外上风向（场地南部）的空地，故认为土壤对照点可以反映场地内外土壤环境质量的差异性。

场地内：本次调查场地内疑似污染区域8个检测点（T01、T02、T03、T04、T05、T06、T07、T08）均布设柱状采样点，钻孔深度均为6.0 m，每个检测点取4个样品，即0-0.5m、1.0-1.5m、2.5-3.0m、5.5-6.0m各取1个样品；T03、T05、T07、T08点分别取一个平行样品，共36个土壤样品。

编号	布点位置确定理由（从污染捕获概率高于区域内其他位置的角度）	是否为地下水采样点*	土壤钻探深度	筛管深度范围
T01	原原材料仓库（车间地面破碎处打孔）	否	0-6m	
T02 (DW01)	原污水处理站位置	是	0-6m	2-5.5m
T03 (DW02)	原化验室及车间处	是	0-6m	2-5.5m
T04 (DW03)	原生产车间兼仓库（车间地面破碎处打孔）	是	0-6m	2-5.5m
T05	原生产车间（车间地面破碎处打孔）	否	0-6m	
T06 (DW04)	原生产车间	是	0-6m	2-5.5m
T07	原生产车间	否	0-6m	
T08	原生产车间	否	0-6m	
对照点 T09 (DW05)	项目南侧绿地	是	对照点 2-5.5m

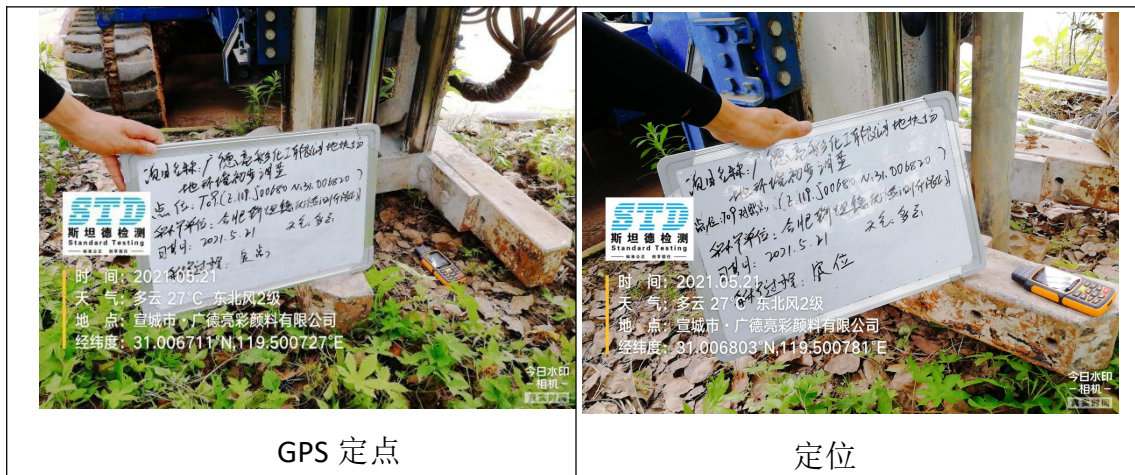
图 6-2 现场定点

现场定位采用 GPS 定位仪初步定点，待所有样品采集完后，现场定位用 RTK 实时差分定位仪定位，其在野外可以得到厘米级定位精度数据和高程，确保采样点置信息准。地下水监测用级定位精度数据和高程，确保采样点置信息准。地下水监测用水位尺进行地下埋深测量。

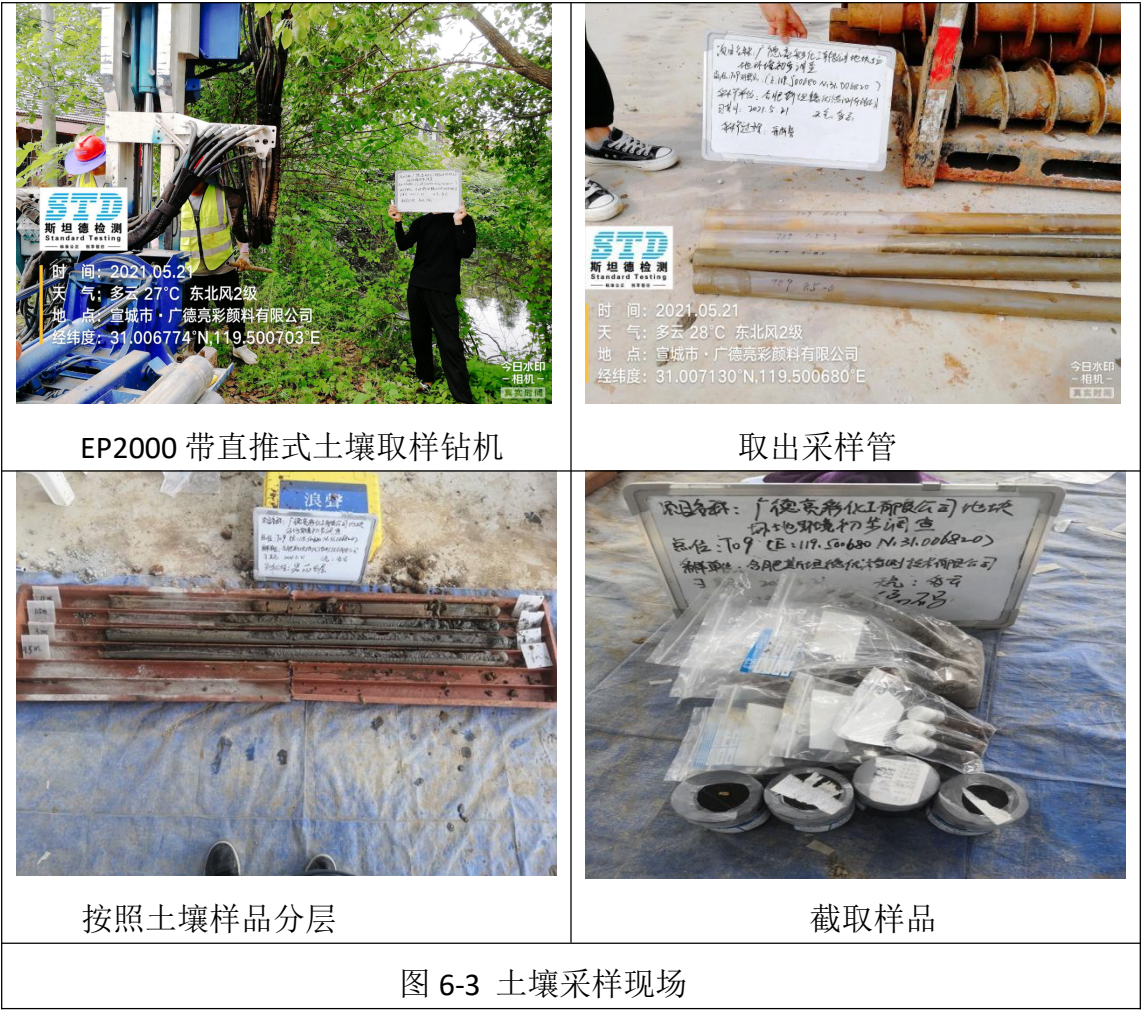
采用 EP2000 带直推式土壤取样钻机采集土壤样品。所采用的取样管直径为 32mm，取样时按土壤类型分层。0-3 米内每 0.5 米截取一个样品，3-6 米内每米截取一个样品。截取后使用专用密封盖盖紧，全部送化验室保存。在截取样品的同时，取出少量样品进行 XRF 和 PID 快速检测，根据 XRF 和 PID 快速检测读数选定需要分析的样品。管体上贴上标签，注明样品编号、采样日期、采样人等信息。

采样的同时进行现场记录，包含了样品名称和编号、气象条件、采样时间、采样位置、采、样深度、样品质地、样品颜色和气味、相关采样人员等。

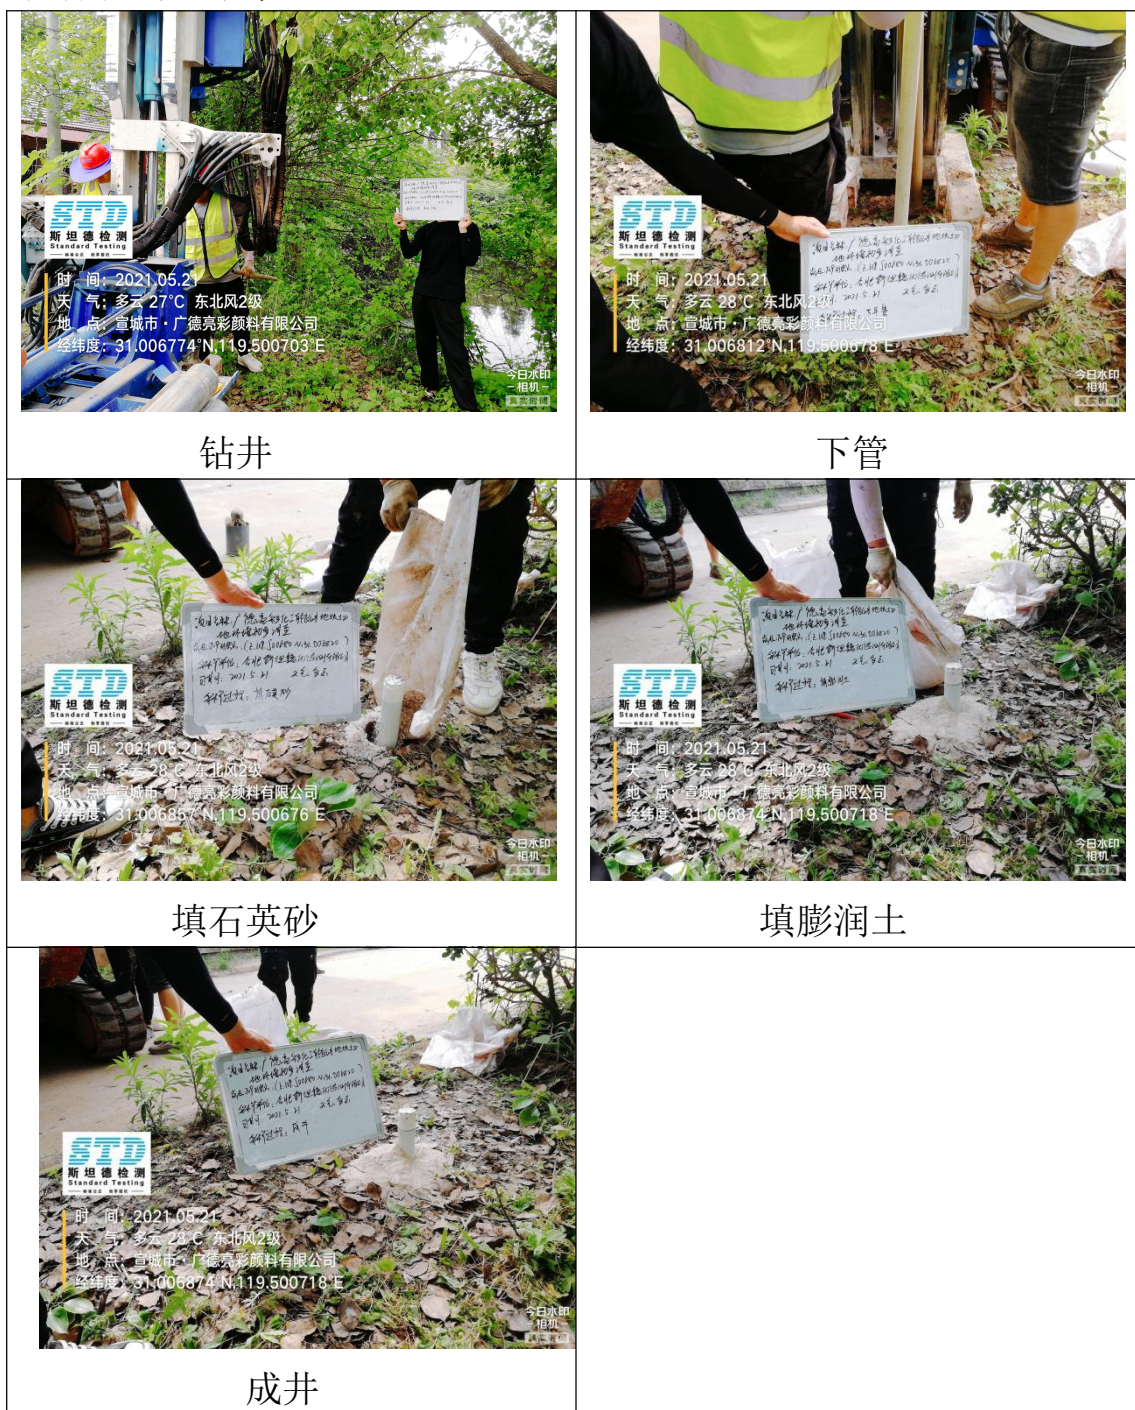
图 6-4 地下水监测井施工图

与地面齐平后用普通硅酸盐水泥封住井口。

在监测井建设完成后必须进行洗井。所有的污染物或钻井产生的岩层破坏以及来自天然岩层的细小颗粒都必须去除，以保证出流的地下水没有颗粒，采用超量抽水的方法洗井，分若干次抽出 3-5 倍体积的地下水。

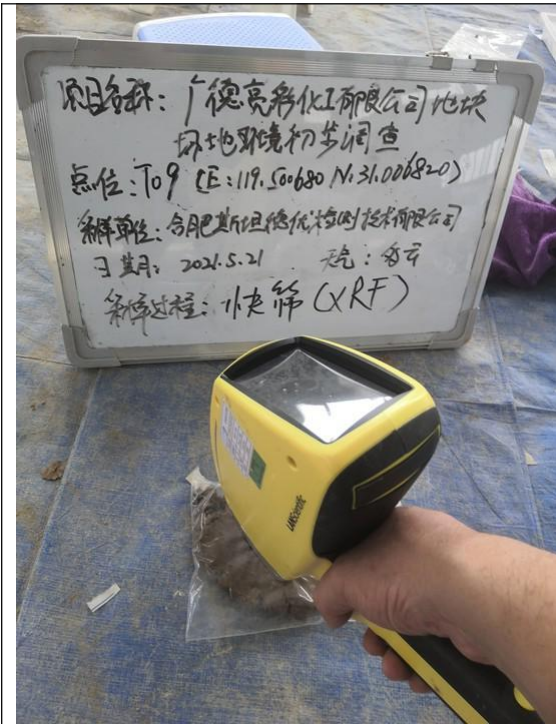
现场采用美国华瑞公司的 PGM7340 手持 VOC 气体检测仪（PID）、浪声土壤重金属分析仪-手持式 LANScientific 公司的 TrueX760 手持式 XRF 土壤重金属检测仪分别进行 VOC 和重金属的快速检测。洗井和水样采样前，由化验室采用水质检测仪测试水样的水温、pH、氧化还原电位、RDO、电导率，详见附件。

XRF 快速检测	PID 快速检测
