# 马钢炼铁总厂脱硫装置“2022·2·6”较大坍塌 事故调查报告

省政府“2·6”事故调查组

2022年2月6日10时16分许，马鞍山钢铁股份有限公司炼铁总厂（南区）带式焙烧机工程脱硫装置除尘器灰斗发生一起较大坍塌事故，造成4人死亡，2人受伤，直接经济损失706.5万元。

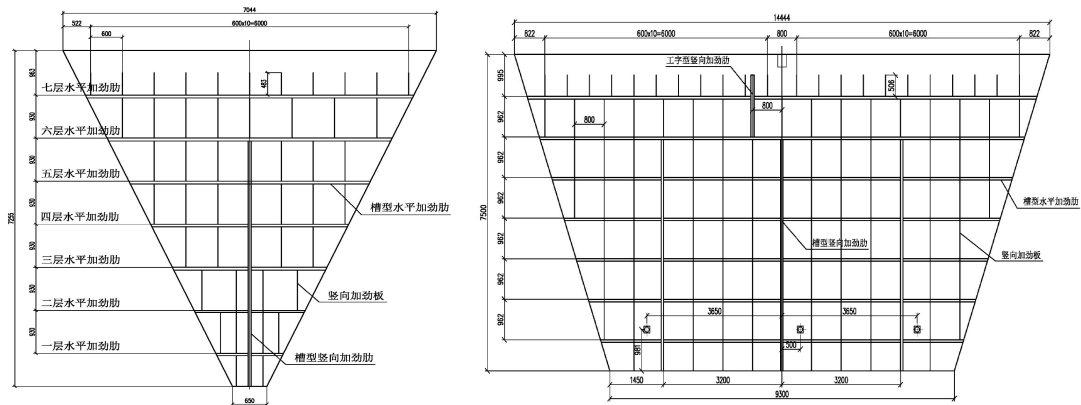
图 4 除尘器灰斗壁板外侧加劲肋布置图

**除尘器灰斗结构设计：**灰斗外形为四方锥台形，由钢壁板、钢壁板水平加劲肋、钢壁板竖向加劲肋、灰斗内管撑及竖向钢柱组成；其中水平加劲肋均为槽钢，竖向加劲肋包含槽钢、加劲板及工字钢三种；灰斗外部四面均有七层水平加劲肋；灰斗南、北外立面上设有一道槽型竖向加劲肋以及若干加劲板，东、西外立面上设有三道槽型竖向加劲肋以及若干加劲板（见图 4）。灰斗内部设有若干管撑及竖向钢柱，管撑共有

除尘器壳体等加劲肋使用间断焊，间断焊接要求为 100（100），其余连接密封采用连续焊接，焊缝为Ⅲ类焊缝。除尘器灰斗制造完毕后进行煤油渗透实验，保证灰斗密封性。

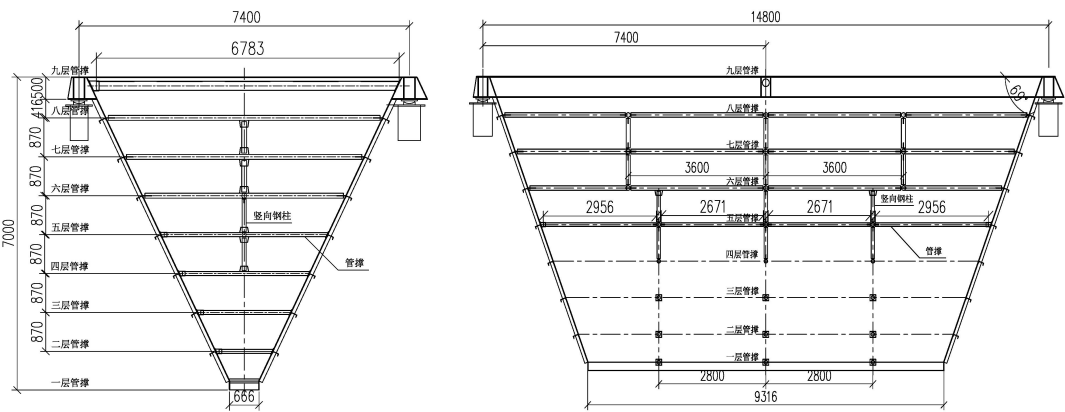
图 5 除尘器灰斗内部管撑及竖向钢柱布置图

九层；其中第一层管撑位于灰斗底部，第九层管撑位于灰斗顶部，其余七层管撑与灰斗壁板外侧的七层水平加劲肋高度相同（见图 5）。灰斗底部设有灰斗返料槽和灰斗流化槽，返料槽与流化槽之间通过螺栓连接。

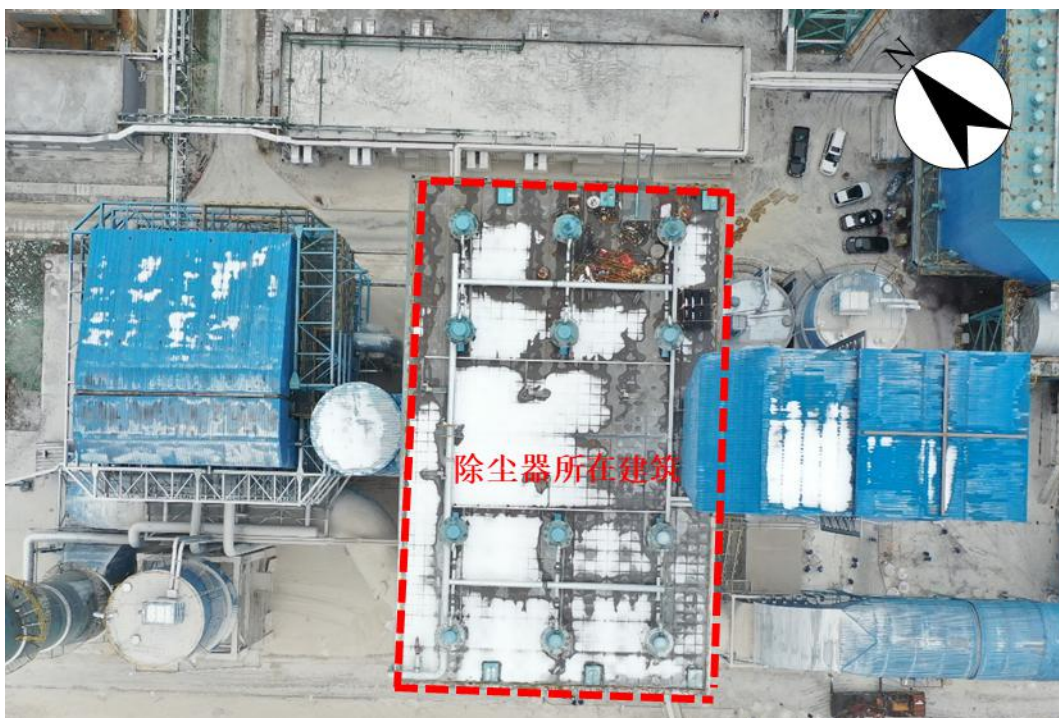
图 8 事故发生建筑示意图（俯视图）

事故发生于马钢炼铁总厂（南区）带式焙烧机脱硫脱硝作业区内的脱硫布袋除尘器灰斗平台，该平台共有 6 个灰斗，事故发生在 D 灰斗（以下简称事故 D 灰斗）。布袋除尘器所在建筑为一座四层钢筋混凝土框架结构厂房，该建筑东侧为吸收塔及消石灰仓，南侧为厂区内部道路，西侧为脱硝装置厂房，北侧为脱硫脱硝配电室。该建筑一层夹层为脱硫脱硝控制室，二层为平台，三层为两路返料斜槽及 6 个仓泵平台，四层设有 6 台布袋除尘器灰斗，上方通过钢结构搭设 6 台布袋除尘器，除尘器上方设有清灰风机和烟气出口阀门（见图 8）。

四层灰斗平台东西向长 35 米，南北向宽 23 米，平台南侧由东向西平行放置 A、C、E 灰斗，平台北侧由东向西平行放置 B、D、F 灰斗，平台中部镂空，四周安装有栏杆，其中 D 灰斗南北两侧、F 灰斗南侧栏杆脱落。北侧平台上堆积大量白色粉末状固体，主要分布在事故 D 灰斗下方区域（见图 9、图 10）。
