广德县新杭正兴建陶厂年产 570 万块琉璃瓦热源改造项目竣工环境保护验收监测报告表

(SCD20190116017)

建设单位:广德县新杭正兴建陶厂

编制单位: 广德经纬项目咨询服务有限公司

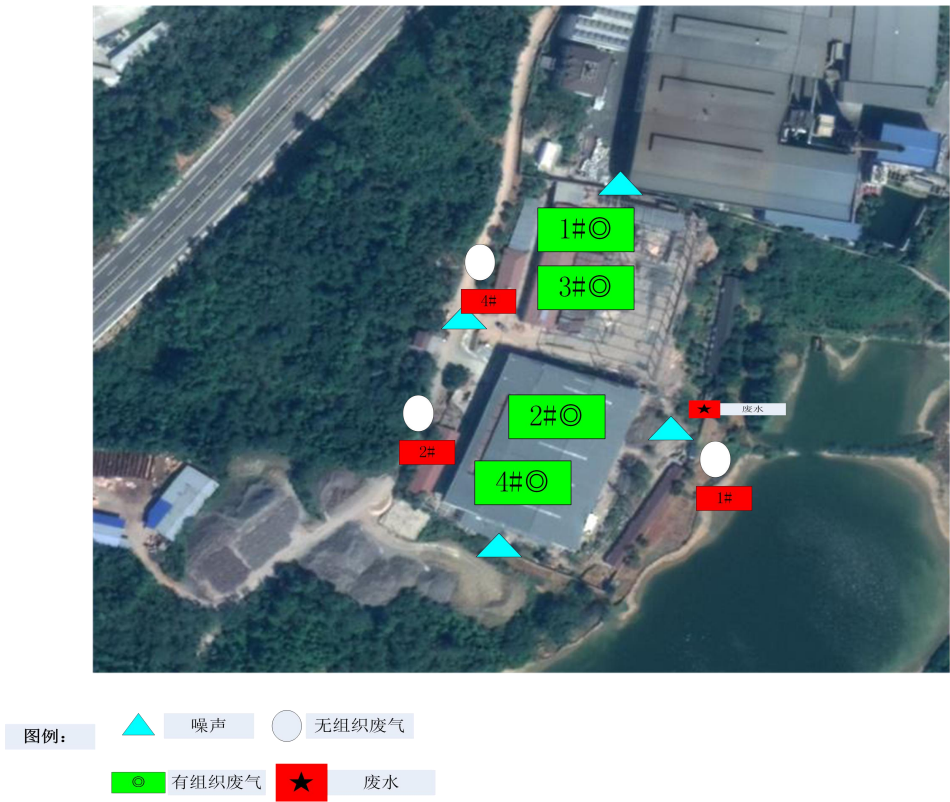
图 6-1 两日监测布点图

监测点位	监测项目	监测频次
下风向设置 3 个监控点，上风向设置一个监控点	颗粒物、SO <sub>2</sub> 、NO <sub>x</sub> 、氟化物	4 次/天，2 天
	同步气象因子（气温、气压、风向、风力）	4 次/天，2 天

地点	噪声类别	频次	执行标准
项目东厂界	厂界环境噪声	昼夜各一次，2 天	GB12348-2008 2 类
项目南厂界	厂界环境噪声		
项目西厂界	厂界环境噪声		
项目北厂界	厂界环境噪声
