旌德县亿荣石材有限公司  
矿山地质环境保护与土地复垦方案  
局部调整设计

提交：旌德县亿荣石材有限公司

编制：安徽宝瑞地质工程有限公司

2020 年 8 月

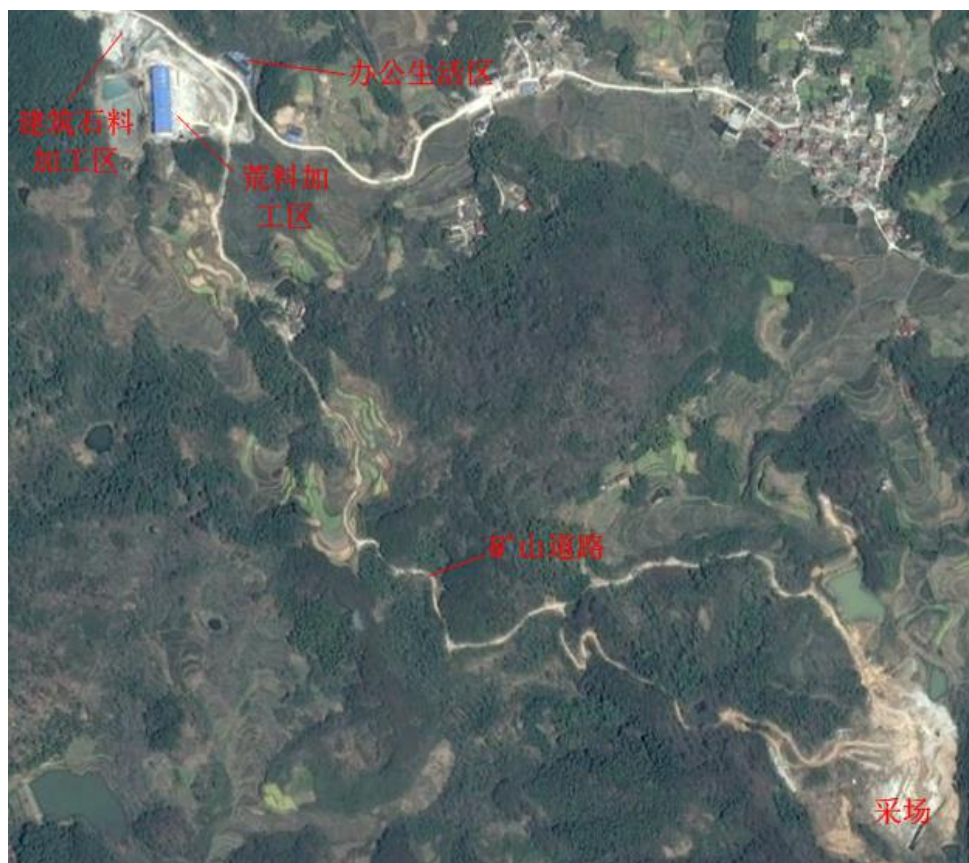
图 3-1 矿区总平面布置

综上所述，本次调整的依据为 2020 年 8 月矿山编制的“《开发利用方案》工业场地调整说明”及其审查意见书。调整的内容主要是将破碎加工工业场地、厂区道路以及办公生活区纳入矿山地质环境保护与土地复垦责任范围，同时将原《二合一方案》中新增的临时堆土场剔除在范围外。

家审查。审查认为：“矿区工业场地调整变更，不影响矿山开采设计和露天采场正常生产，有利于矿产资源的综合利用；工业场地调整变更，可集中布设该矿办公及生活设施、饰面用花岗岩荒料加工、建筑石料加工区（破碎站），有利于矿山生产加工管理，有利于节约高效利用土地资源；工业场地的变更需要相关单位依法依规办理相关用地手续。”矿山整体布局见图 3-1。基于该调整仅限于局部工业场地，不涉及矿山企业扩大开采规模、变更矿区范围或者开采方式的，以及考虑现“二合一方案”编审时间不长，故不再重新编制矿山地质环境保护与土地复垦方案。只是根据“《开发利用方案》工业场地调整说明”进行了局部调整的方式，也针对原《二合一方案》进行局部调整，待五年后方案修订时整体统一修订。
