广德县明成建陶厂琉璃瓦热源改造项目

竣工环境保护验收组意见

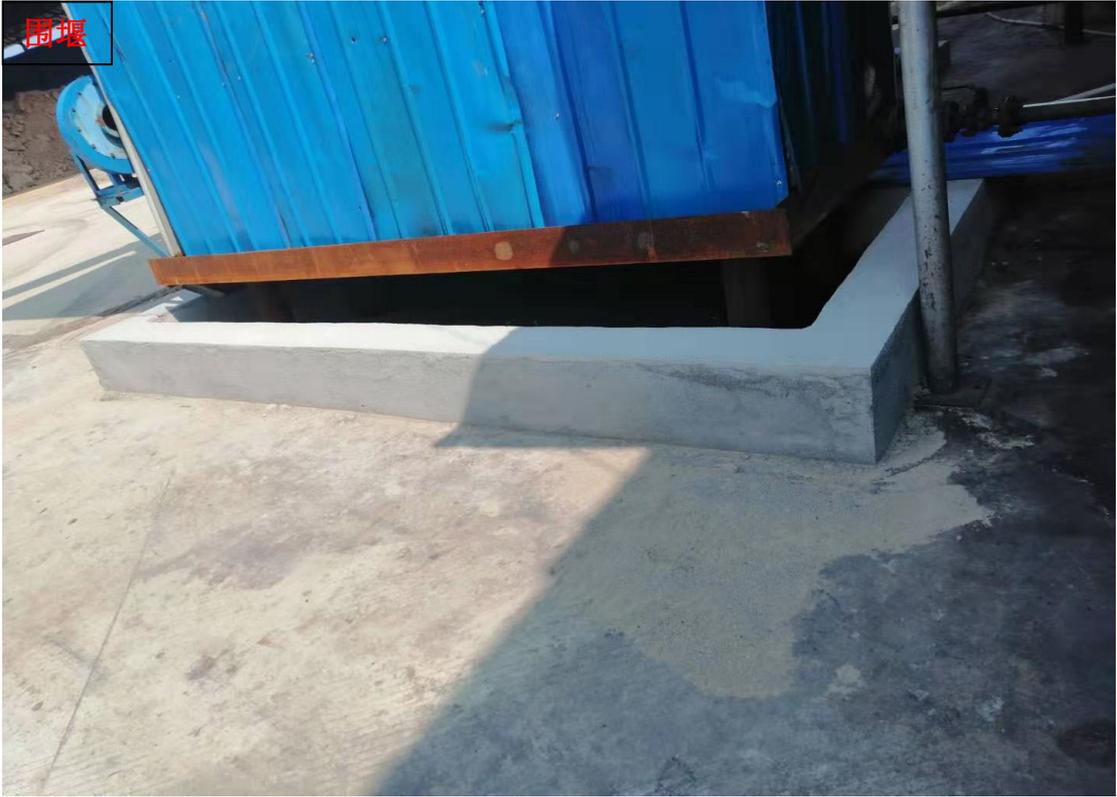
围堰

④已落实危险废物暂存库建设,完善固体废物的分类收集、暂存及处理处置等日常环境管理工作。

整改情况：已落实危险废物暂存库建设，完善固体废物的分类收集、暂存及处理处置等日常环境管理工作

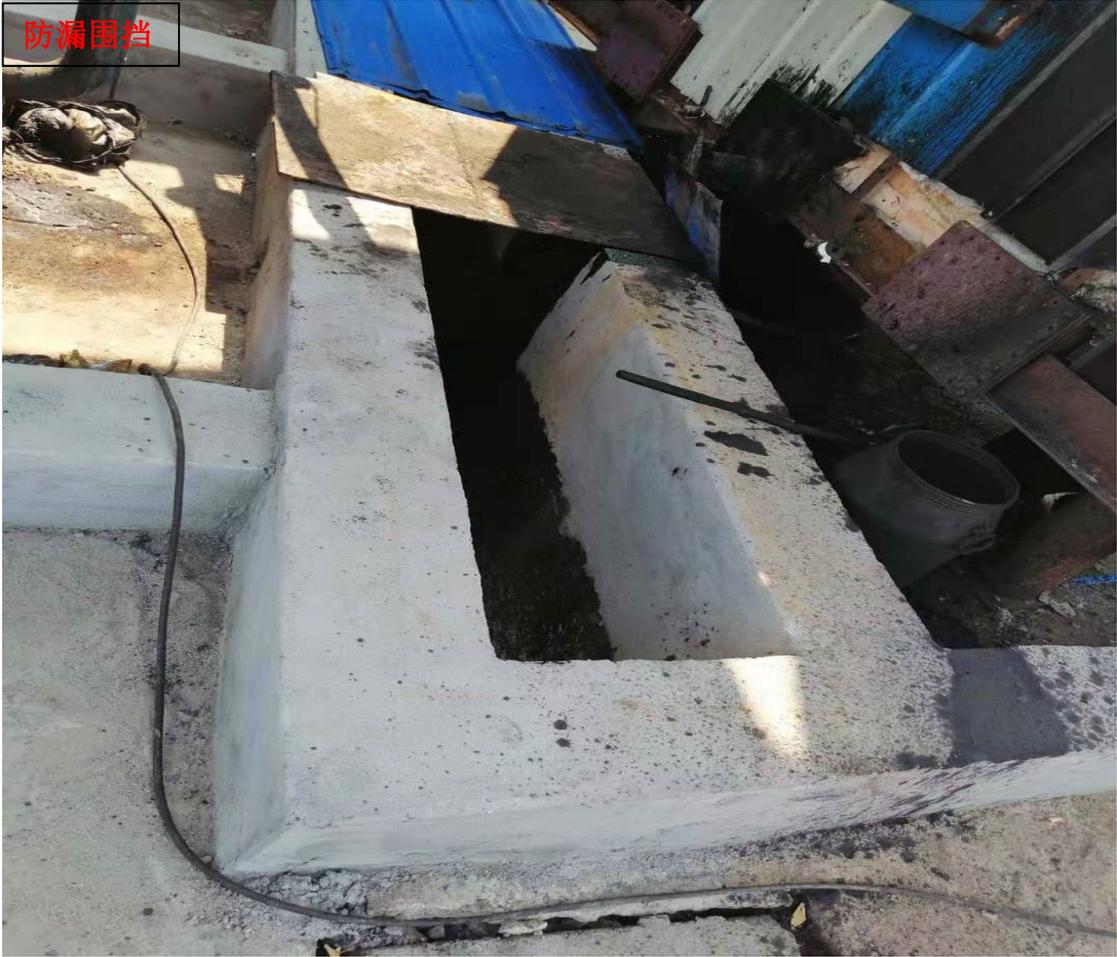
防漏围挡

②已落实原辅料、煤渣场堆放区域的防尘、围挡的设置,提高粉尘收集处理效率,减少无组织粉尘排放。并完善相关环保设施标识。

整改情况：已落实原辅料、煤渣场堆放区域的防尘、围挡的设置，提高粉尘收集处理效率，减少无组织粉尘排放。完善相关环保设施标识。
